# Asbestinventarisatetest

Coremansstraat 20/301, 2600 Antwerpen

Attestnummer : 20241209-000540.000

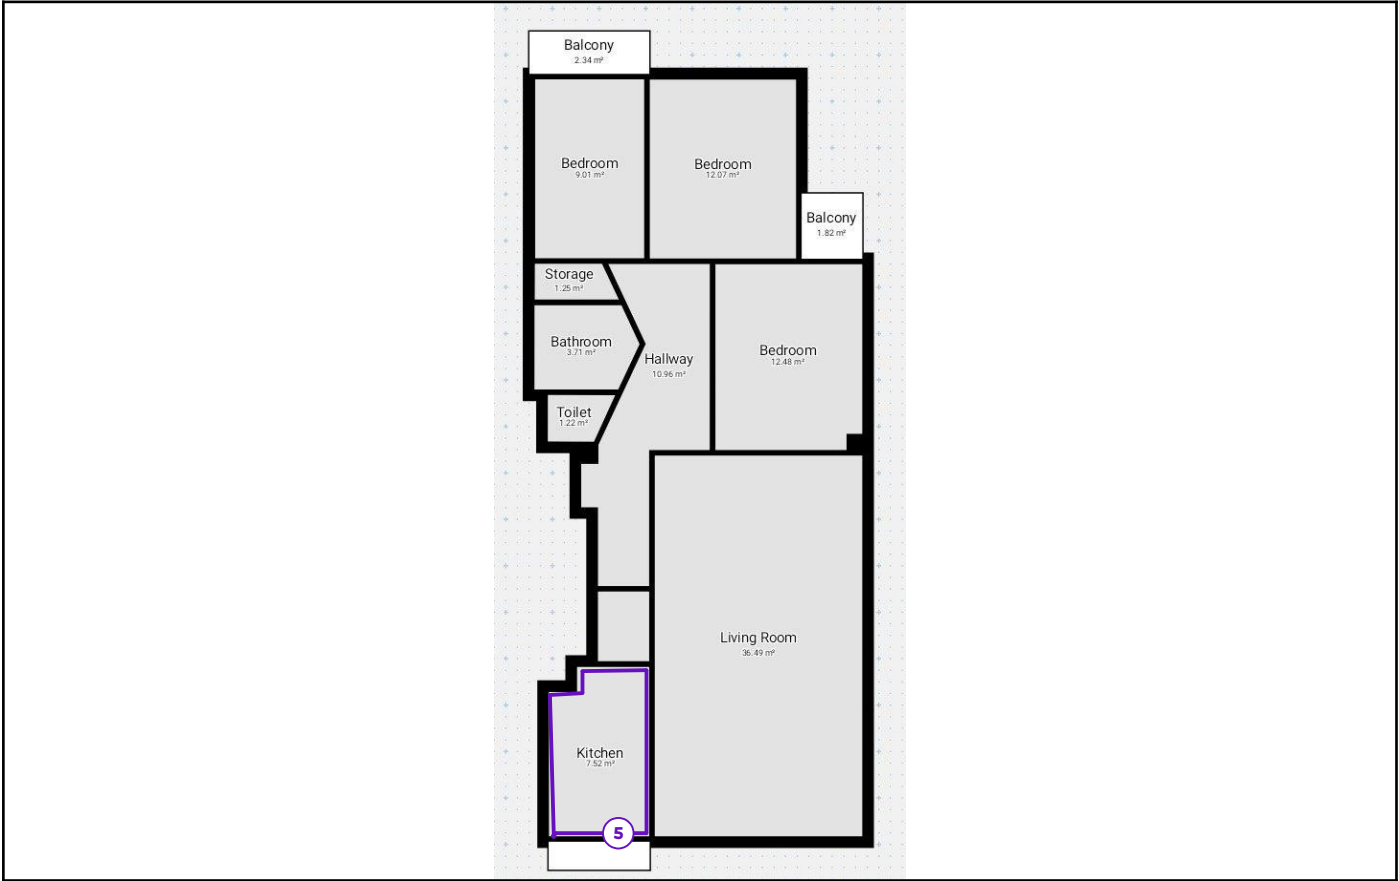
# Plan 1.4: Appartement 301

| Beschrijving | Type | Actie |
|---|---|---|
| 2. Mastiek schrijnwerk appartement | Asbestmateriaal | Zorgvuldig beheren |

- Eenvoudige handelingen: mag via doe-het-zelf of door werknemer(s) met opleidingsattest eenvoudige handelingen  
De volledige verwijdering van het schrijnwerk geniet de voorkeur. Zo niet, mag dit materiaal door een doe-het-zelfver verwijderd worden. Dit is enkel mogelijk mits het nemen van de juiste voorzorgsmaatregelen en mits het materiaal goed bevochtigd wordt tijdens de verwijdering. De mastiek moet voorzichtig los geschraapt worden met handgereedschap. Nadien dient deze dubbel verpakt afgevoerd te worden naar een recyclingpark.

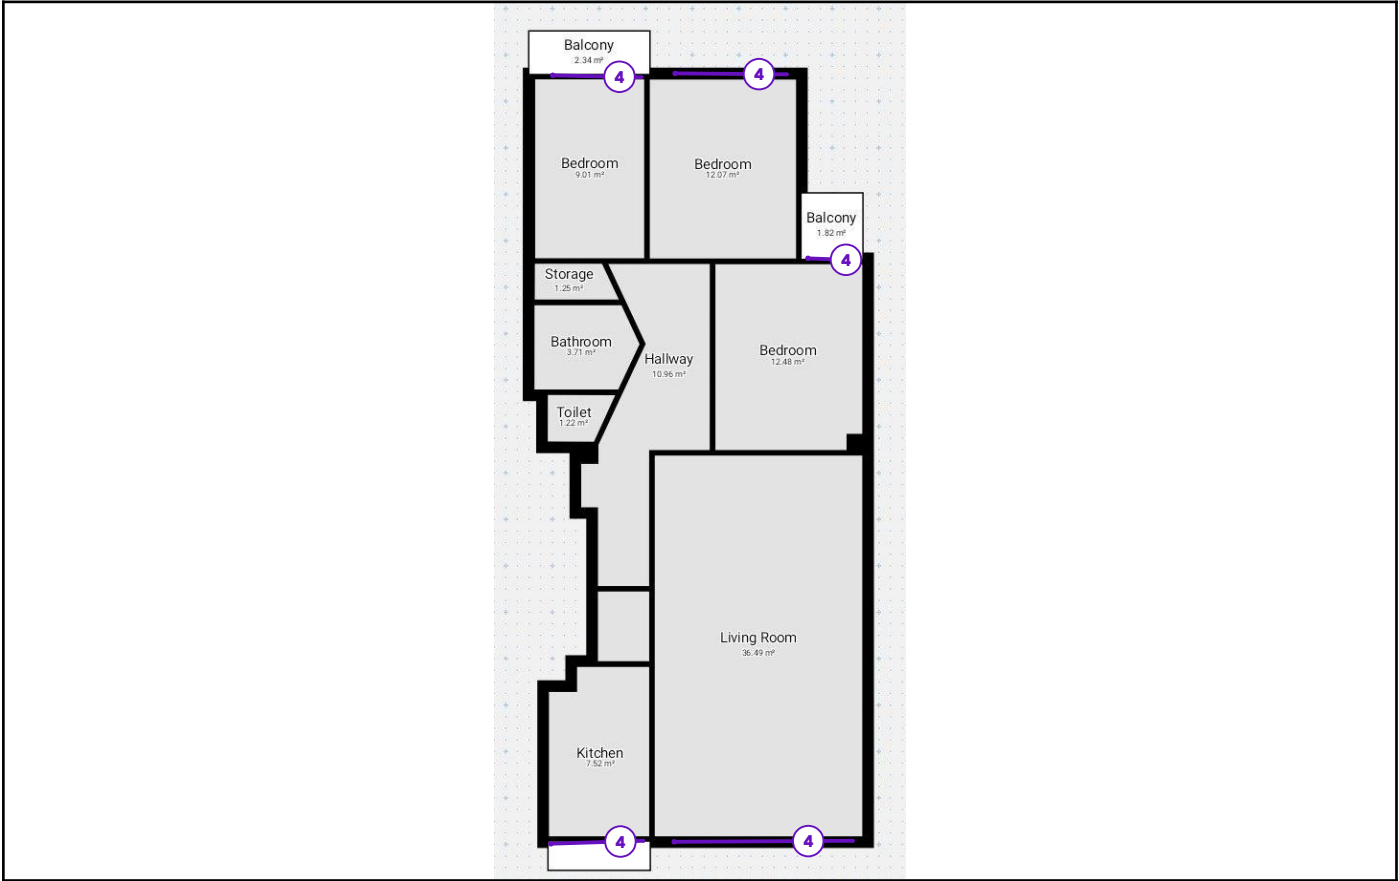
# Plan 1.6: Appartement 301

| Beschrijving | Type | Actie |
|---|---|---|
| 4. Mastiek tussen schrijnwerk en metselwerk appartement | Advies | - |

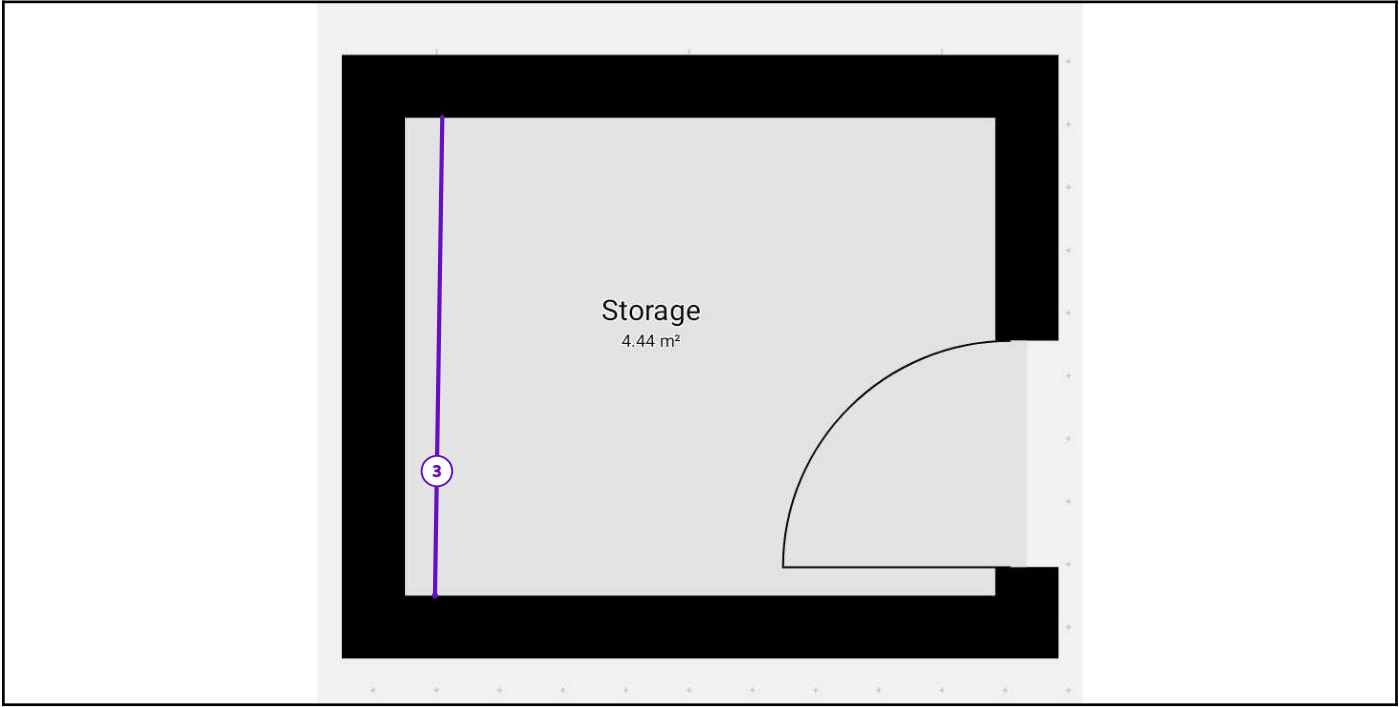
# Plan 1.9: Kelderberging 7

| Beschrijving | Type | Actie |
|---|---|---|
| 3. Waterleidingen kelderberging | Advies | - |
