# Asbestinventarisatetest

Guldenberg 6/32, 2000 Antwerpen

Attestnummer : 20250602-000365.000

Uitgegeven op : 02.06.2025

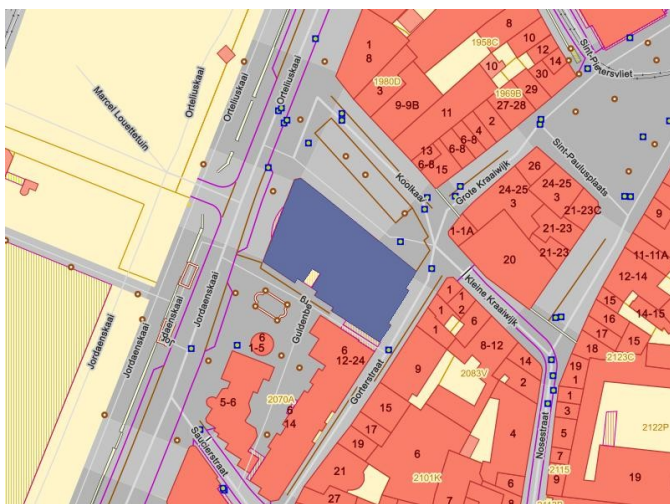
# Zone 1: Apartmentsgebouw

- 0 Asbestmaterialen
- 0 Beperkingen
- 0 Uitsluitingen
- 0 Roerende goederen
- 0 Puin, steenslag, (water)bodem
- 2 Adviezen
- 1 Geen asbest

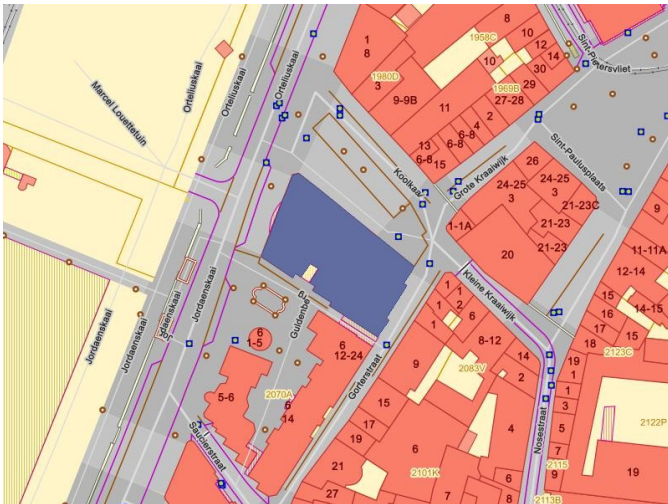
## Zone 2: Overig gebied

- 0 Asbestmaterialen
- 0 Beperkingen
- 0 Roerende goederen
- 0 Puin, steenslag, (water)bodem
- 0 Adviezen
- 0 Geen asbest
