# Asbestinventarisatetest

Kapellestraat 63/101, 2630 Aartselaar

Attestnummer : **20240726-000273.000**

Uitgegeven op : **26.07.2024**

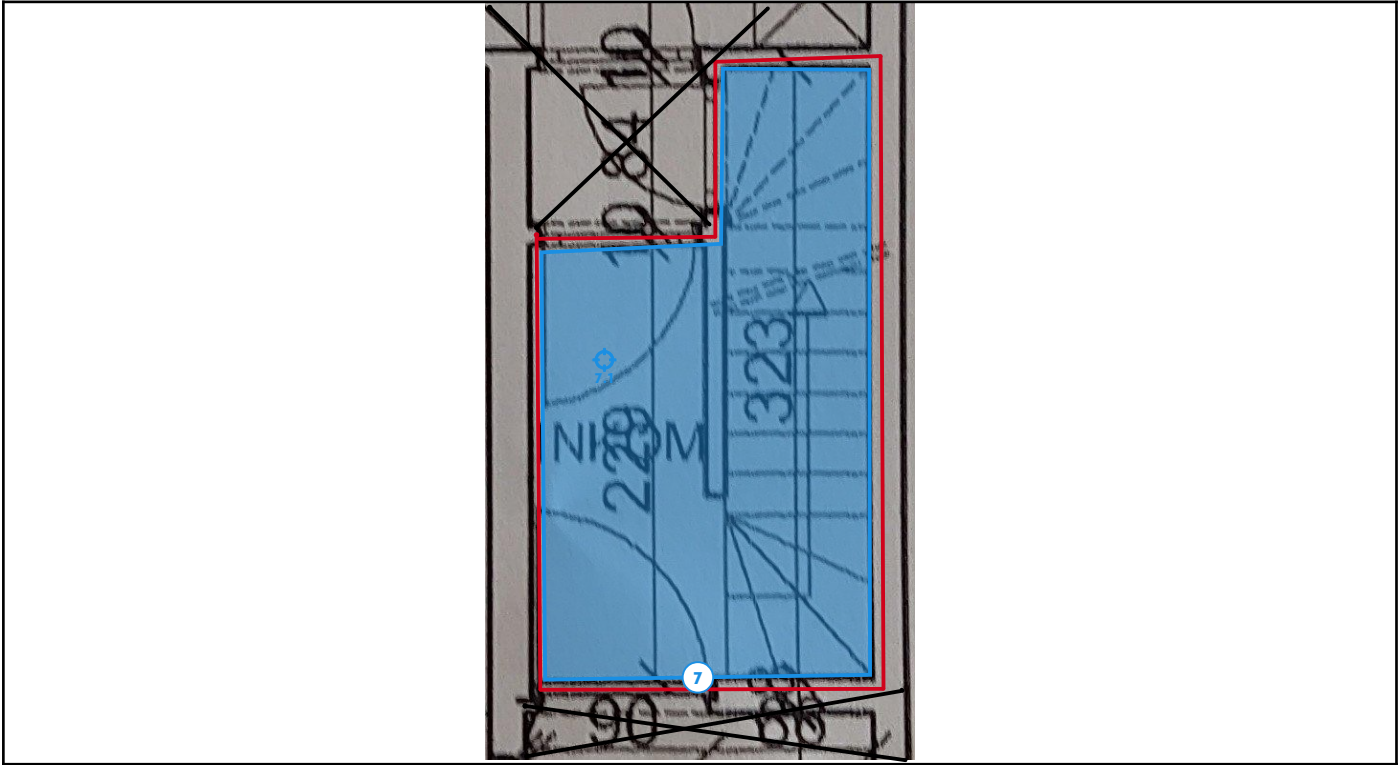
# Plan 1.1: Gelijkvloers duplex

| Beschrijving | Type | Actie |
|---|---|---|
| 7. Pleisterwerk plafonds | Geen asbest | - |
| 7.1 Code: 2.1 | Mengmonster | - |

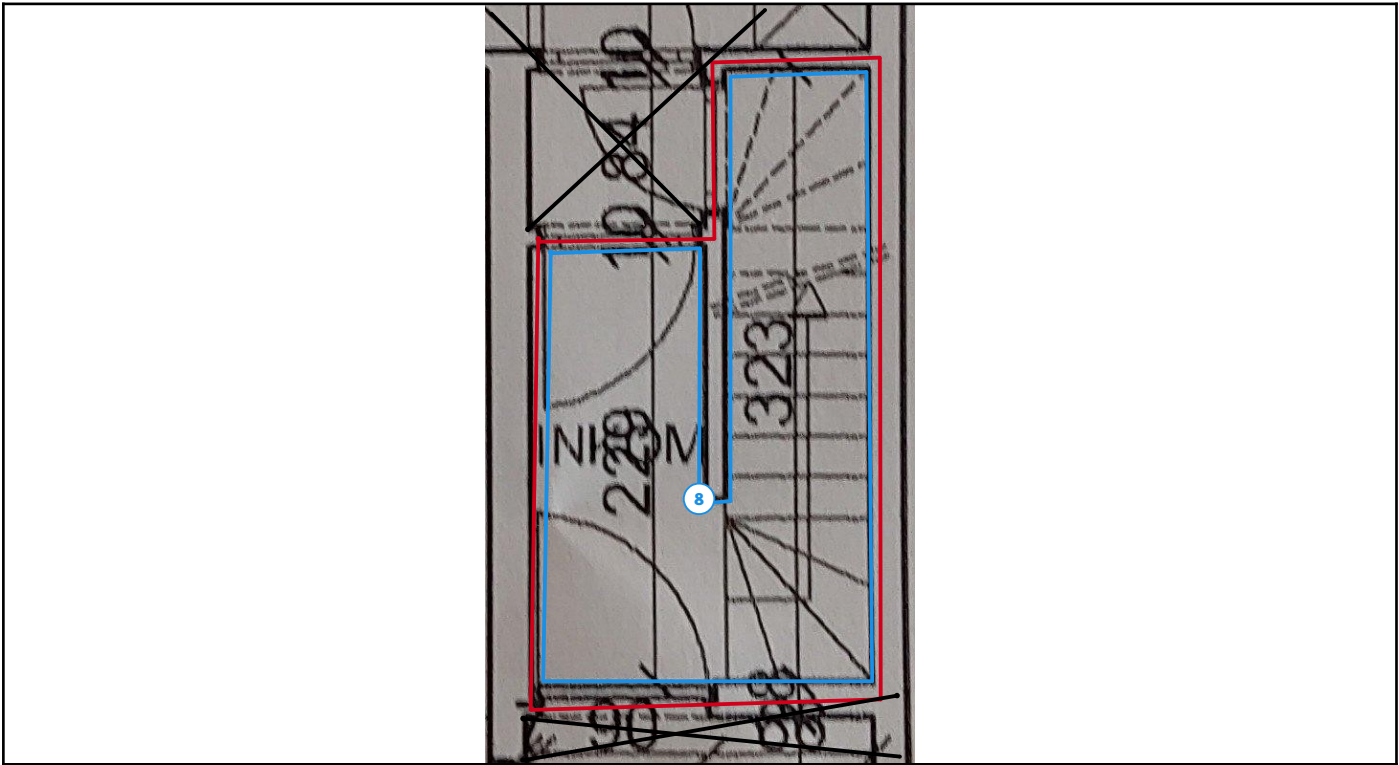
## Plan 1.2: Gelijkvloers duplex

| Beschrijving | Type | Actie |
|---|---|---|
| 8. Pleisterwerk binnenmuren duplex | Geen asbest | - |

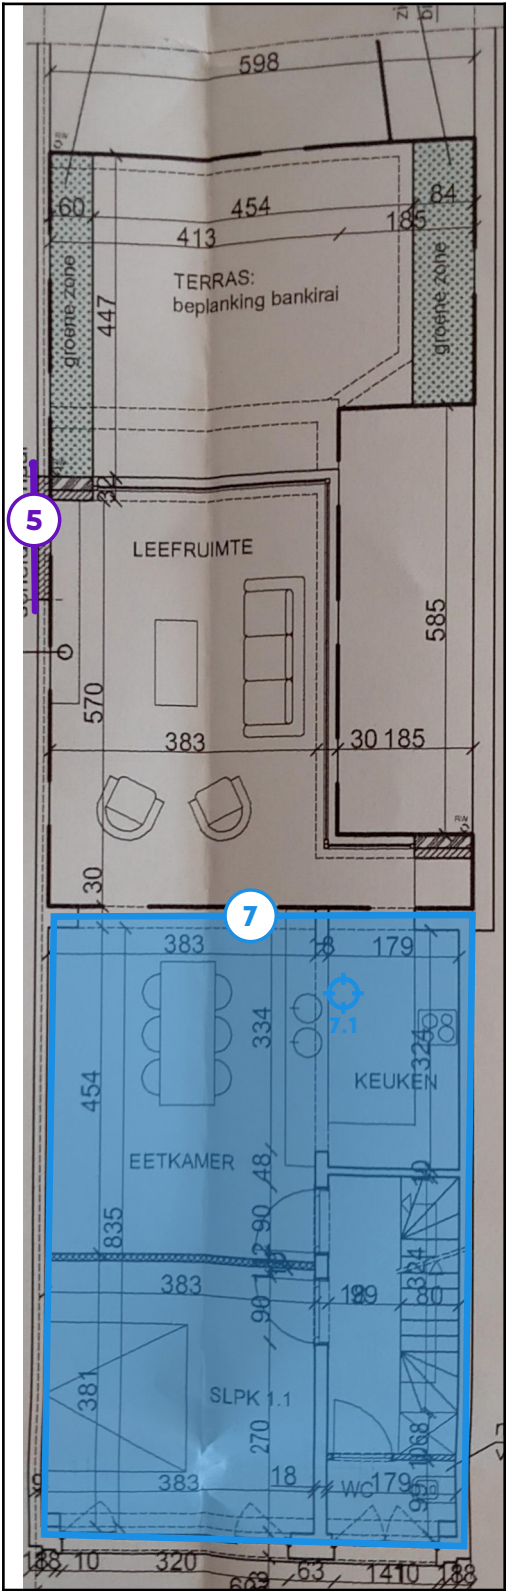
# Plan 1.3: Eerste verdieping

| 5. Asbestverdachte leien zijgevel aanpalende woning | Advies | - |
| 7. Pleisterwerk plafonds | Geen asbest | - |
| 7.1 Code: 2.1 | Mengmonster | - |

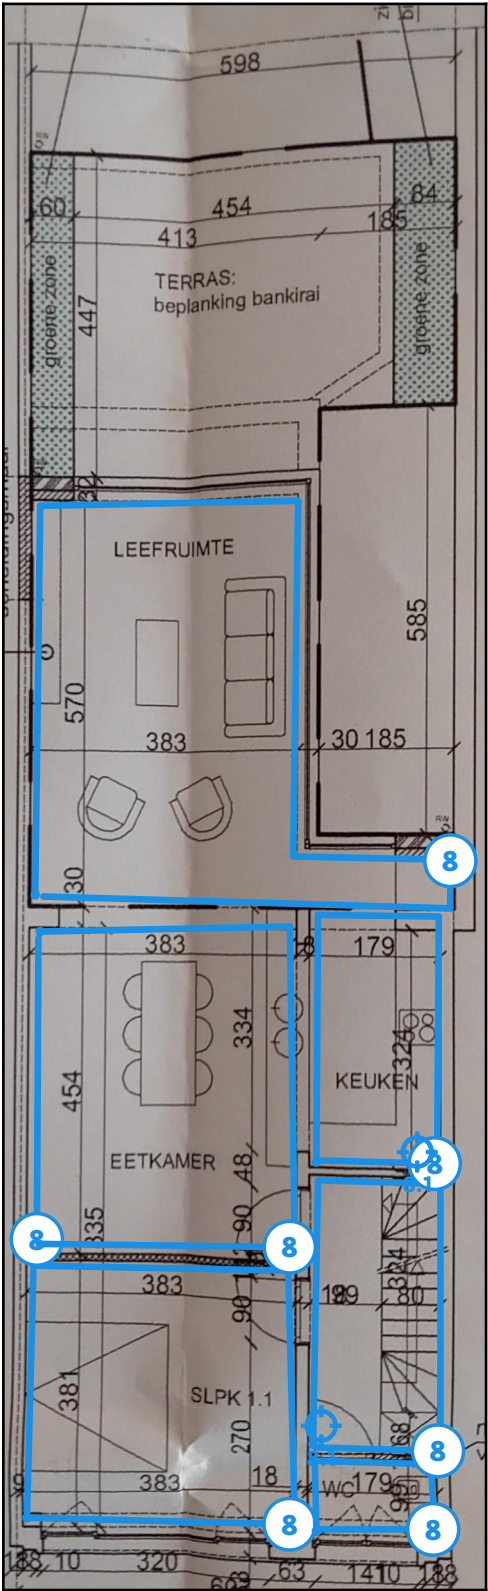
# Plan 1.4: Eerste verdieping

| 8. Pleisterwerk binnenmuren duplex | Geen asbest | - |
| 8.1 Code: 1.1 | Mengmonster | - |

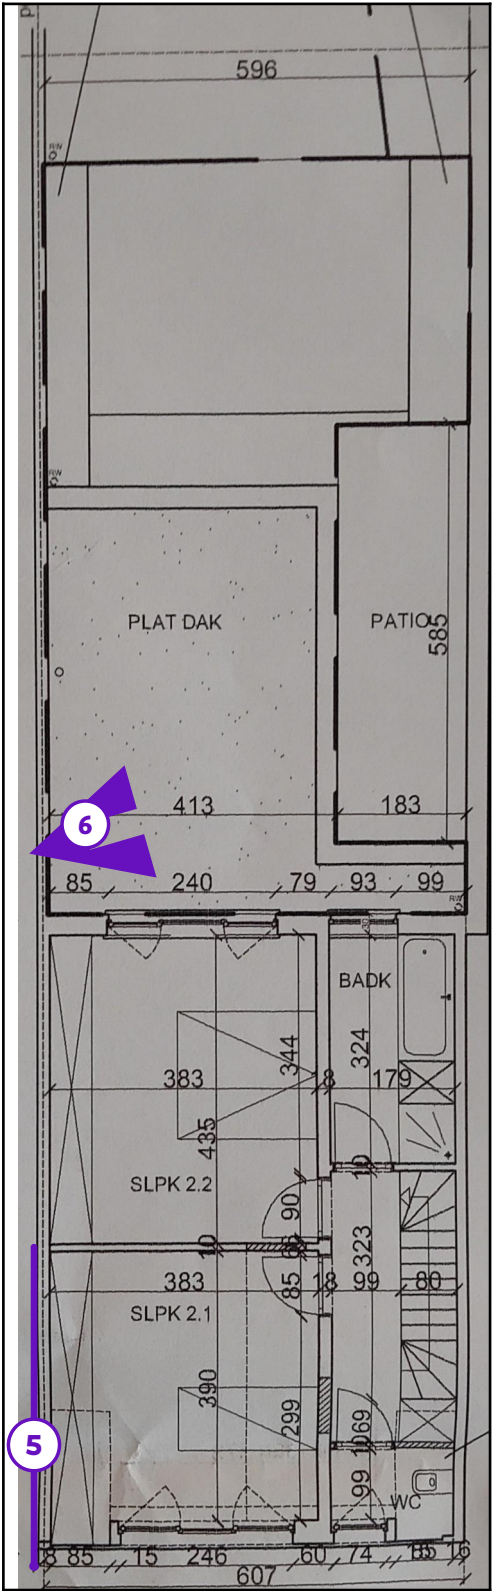
# Plan 1.5: Tweede verdieping

| 5. Asbestverdachte leien zijgevel aanpalende woning | Advies | - |
| 6. Schoorstenen achterzijde gebouw (buren) | Advies | - |

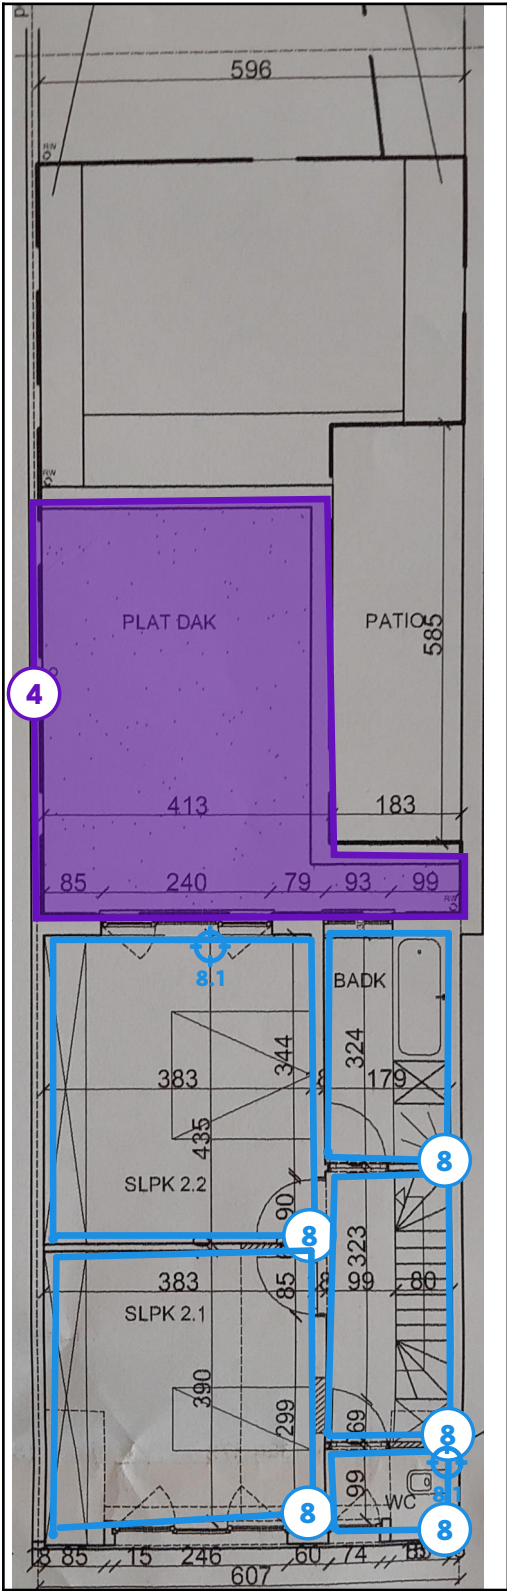
# Plan 1.6: Tweede verdieping

| 4. Platte daken | Advies | - |
| 8. Pleisterwerk binnenmuren duplex | Geen asbest | - |
| 8.1 Code: 1.1 | Mengmonster | - |

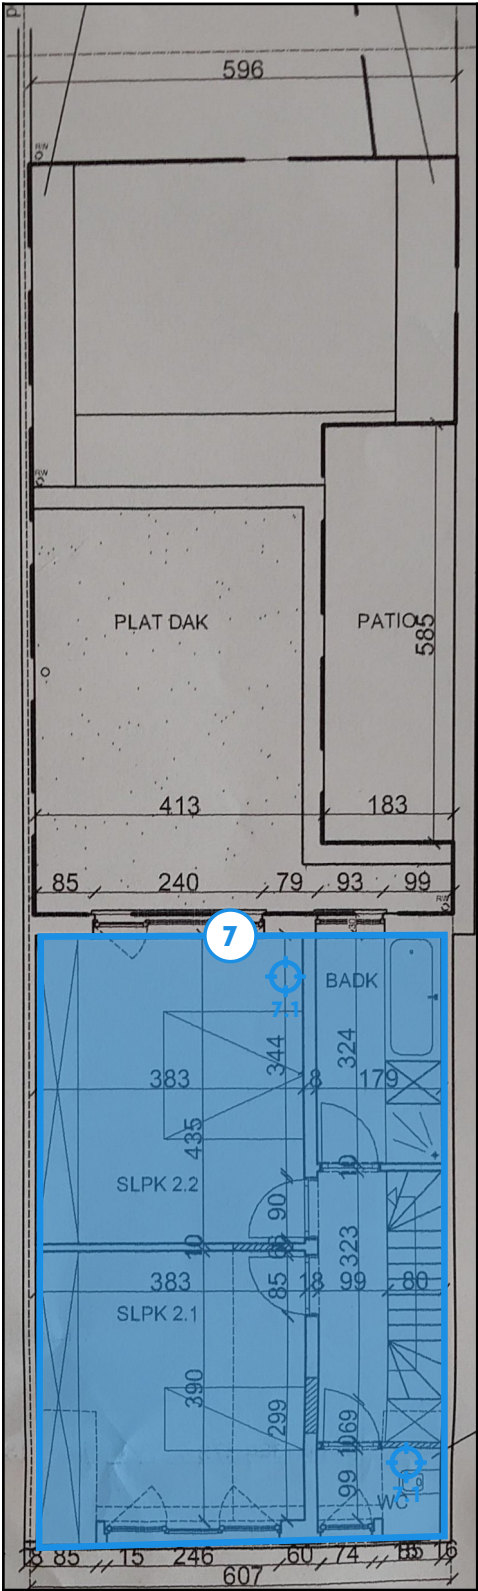
# Plan 1.7: Tweede verdieping

| 7. Pleisterwerk plafonds | Geen asbest | - |
| 7.1 Code: 2.1 | Mengmonster | - |

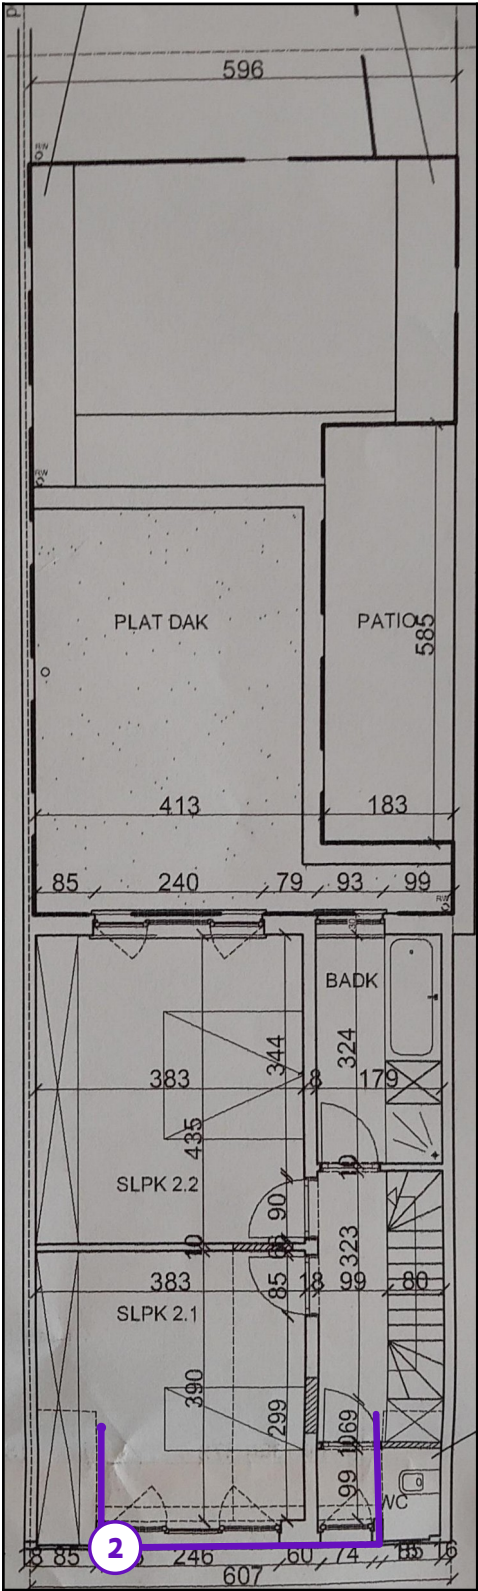
# Plan 1.8: Tweede verdieping

| 2. Leien dakkapel | Advies | - |

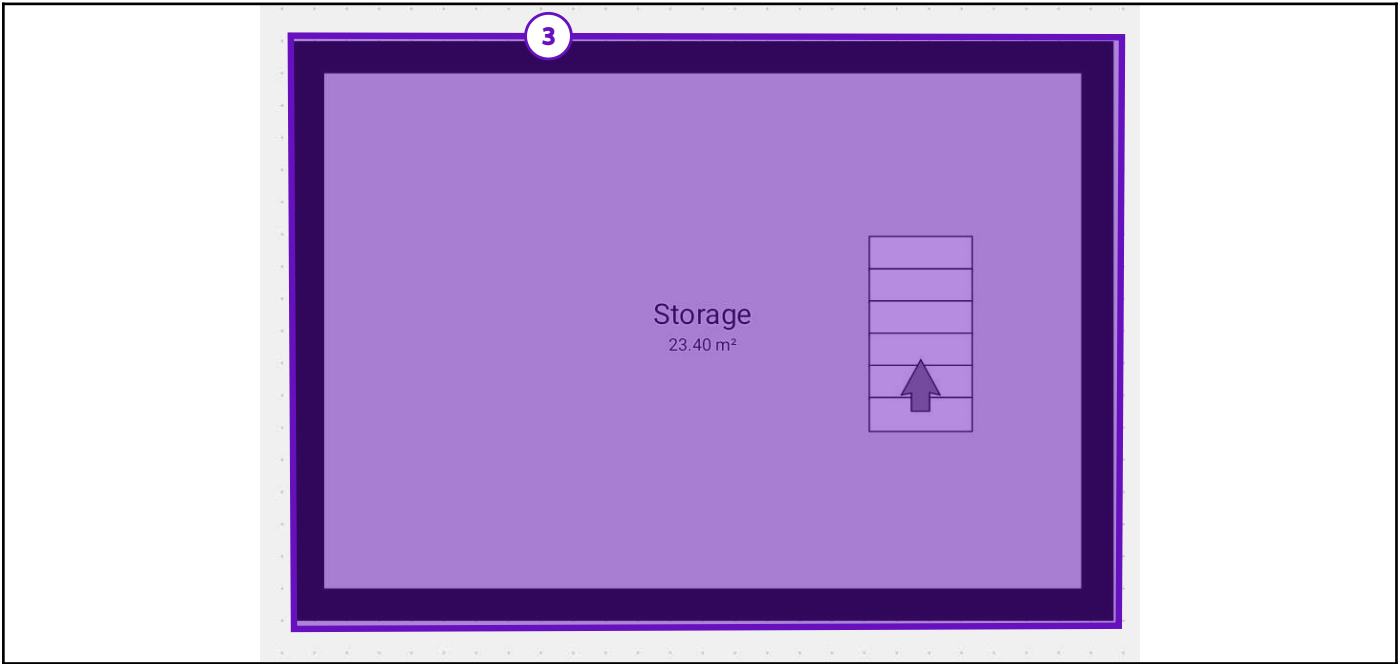
# Plan 1.9: Zolder

| Beschrijving | Type | Actie |
|---|---|---|
| 3. Onderdak hellend dak duplex | Advies | - |

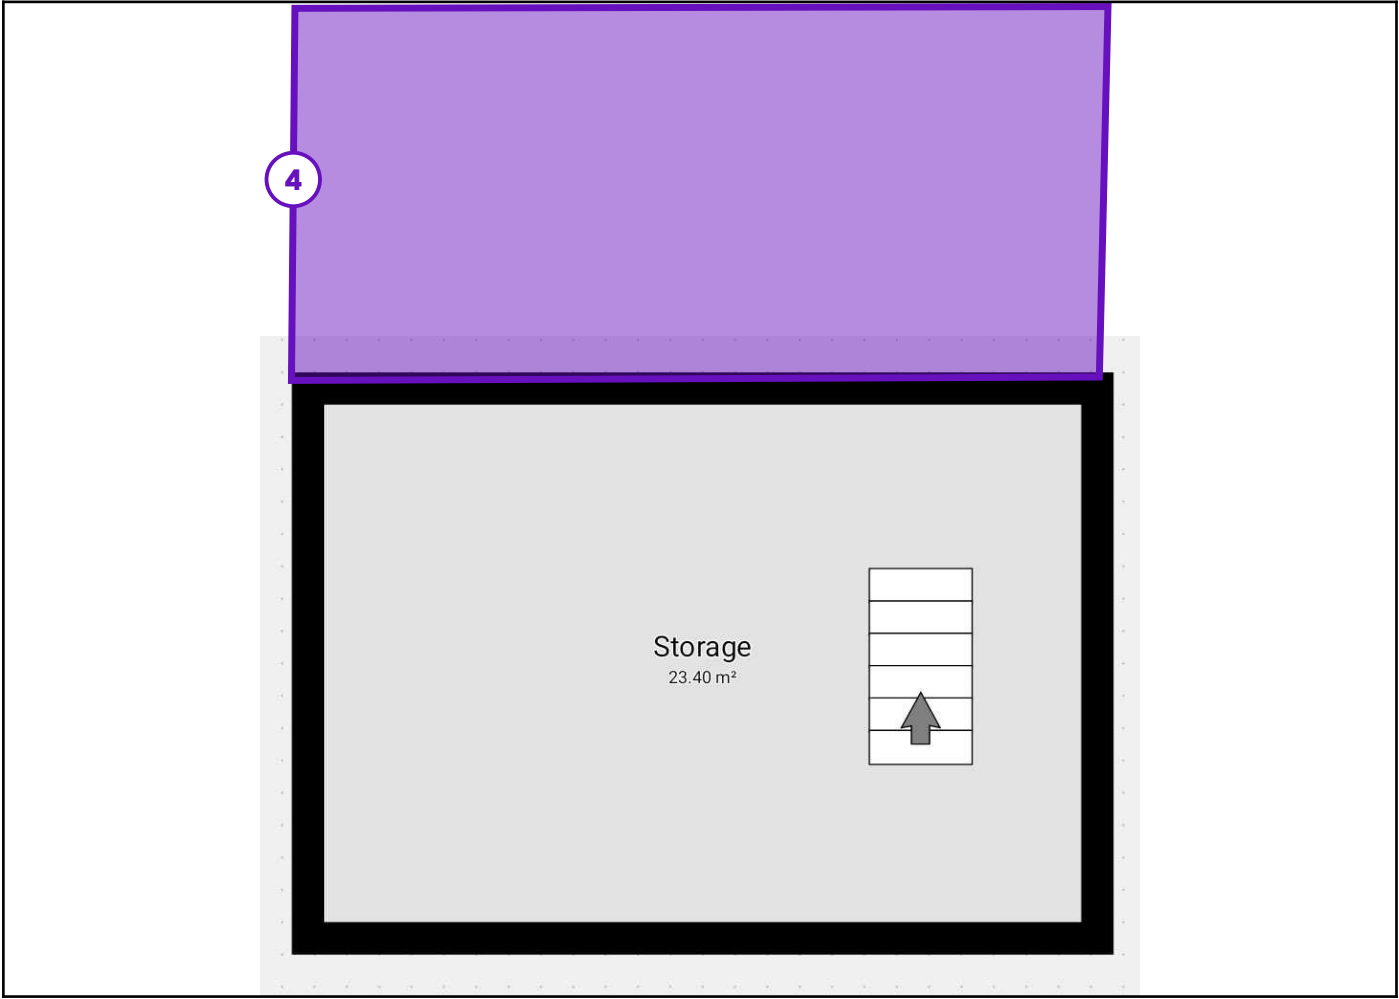
# Plan 1.10: Zolder

| Beschrijving | Type | Actie |
|---|---|---|
| 4. Platte daken | Advies | - |

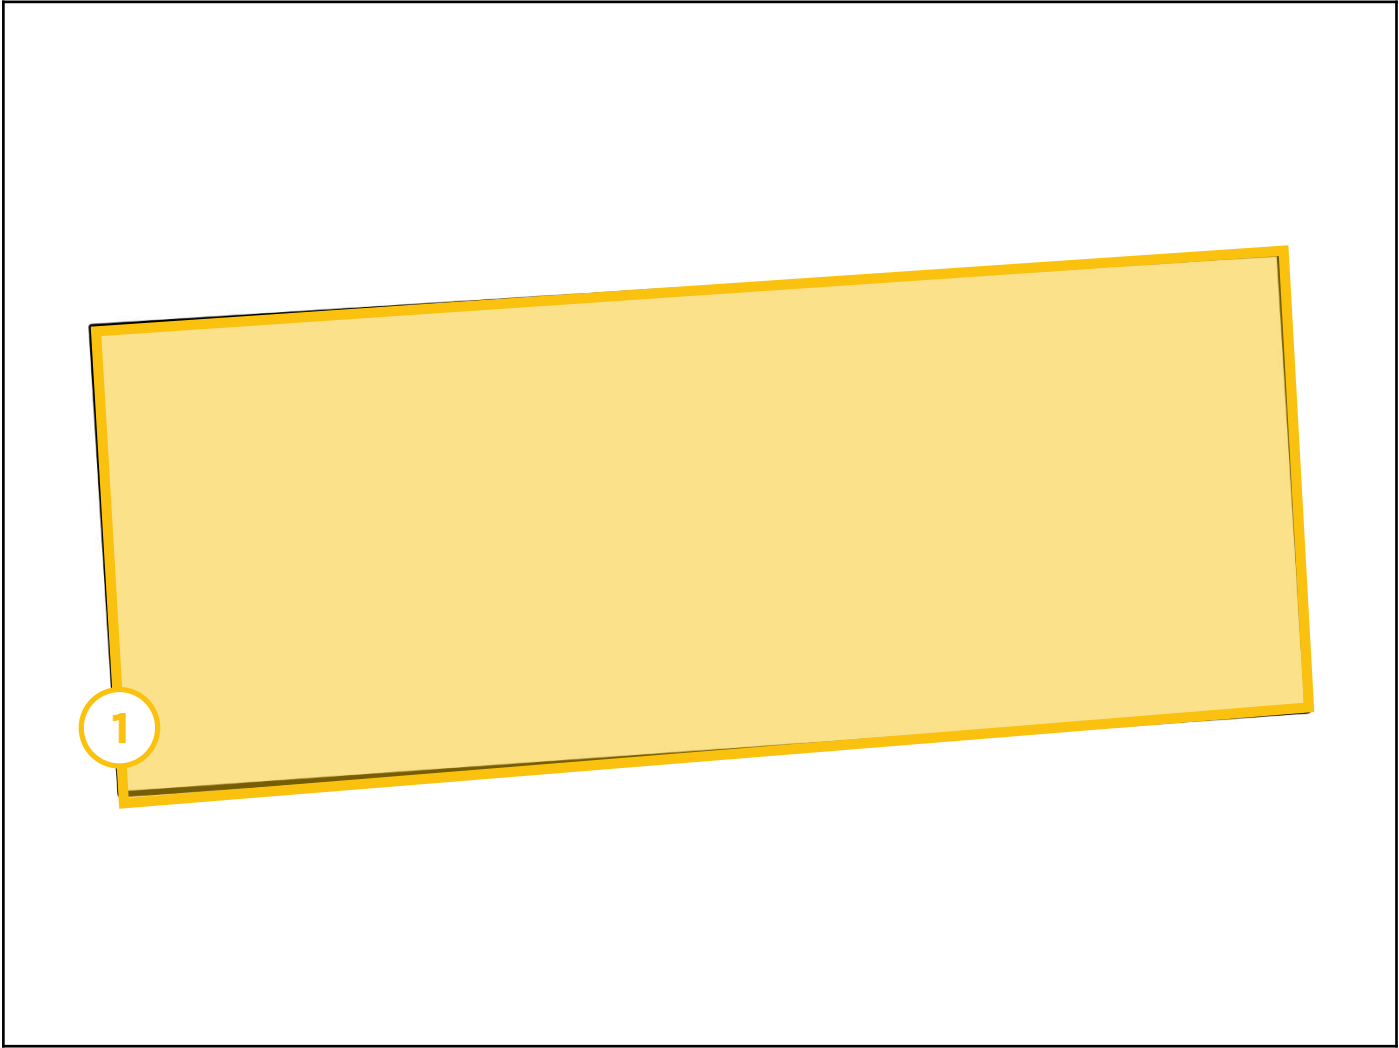
# Plan 2.1: Carport

| Beschrijving | Type | Actie |
|---|---|---|
| 1. Carport | Uitsluiting | - |
