# Asbestinventarisatetest

Fruithoflaan 98/27, 2600 Antwerpen

Attestnummer : 20230404-000364.000

**Niet-asbestveilig**

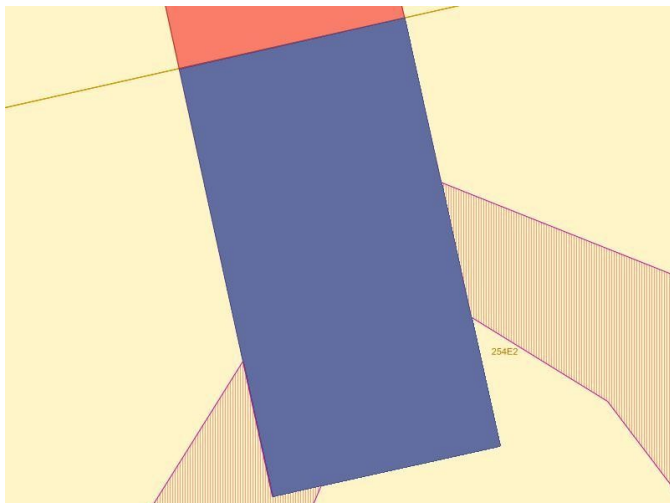
## Zone 1: Appartement

Tijdens de inspectie vastgesteld:

### 1 Asbestmateriaal

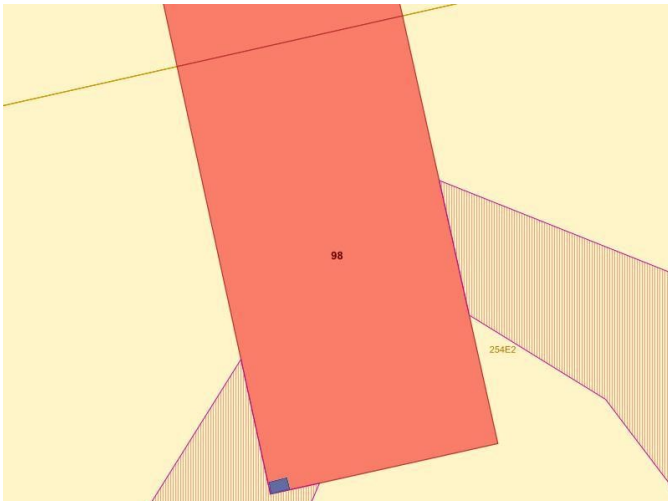
## Zone 2: Kelderberging 27 en 28

Tijdens de inspectie vastgesteld:

- 0 Asbestmaterialen
- 0 Beperkingen
- 0 Uitsluitingen
- 0 Roerende goederen
- 0 Puin, steenslag, (water)bodem
- 0 Adviezen
- 1 **Geen asbest**

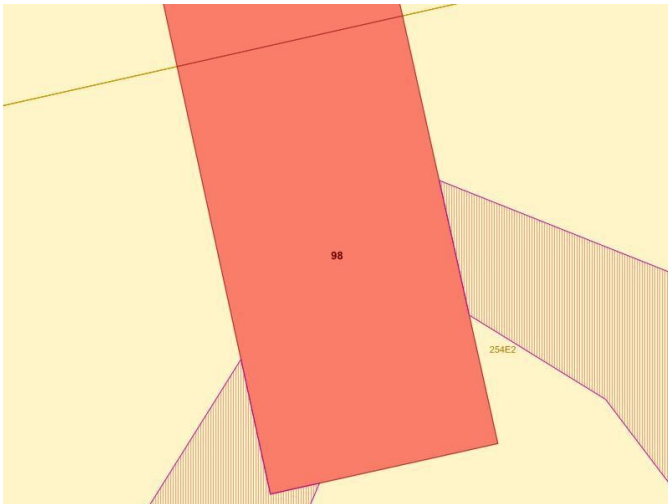
## Zone 3: Overig gebied

Tijdens de inspectie vastgesteld:

- 0 Asbestmaterialen
- 0 Roerende goederen
- 0 Puin, steenslag, (water)bodem
- 0 Geen asbest
