# Asbestinventarisatetest

Oudekerkstraat 71/301, 2018 Antwerpen

Attestnummer : **20250909-000495.000**

Uitgegeven op : **09.09.2025**

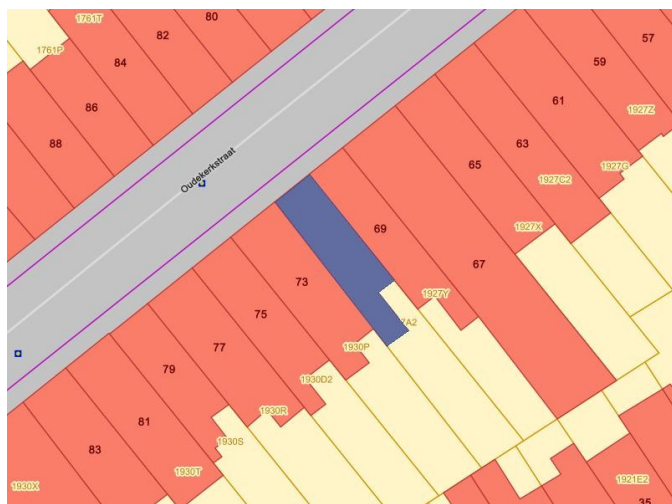
## Zone 1: Appartementsgebouw

Tijdens de inspectie vastgesteld:

- 0 Asbestmaterialen
- 0 Beperkingen
- 0 Uitsluitingen
- 0 Roerende goederen
- 0 Puin, steenslag, (water)bodem
- 4 Adviezen**
- 2 Geen asbest**

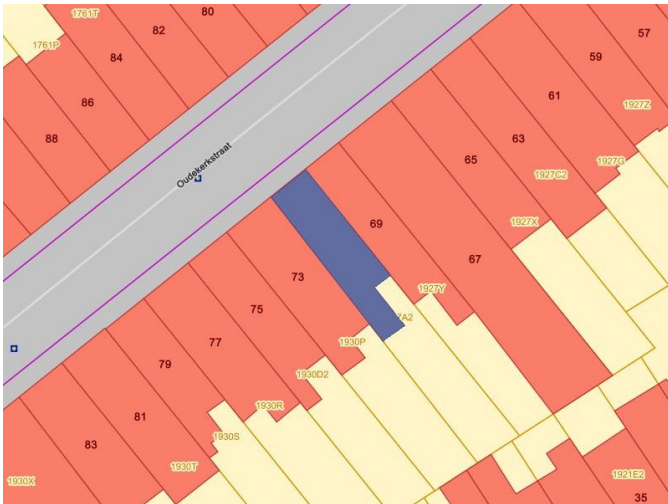
## Zone 2: Overig gebied

Tijdens de inspectie vastgesteld:

- 0 Asbestmaterialen
- 0 Beperkingen
- 0 Roerende goederen
- 0 Puin, steenslag, (water)bodem
- 0 Adviezen
- 0 Geen asbest
