# Asbestinventarisatattest

Van Peborghlei 16/5, 2640 Mortsel

Attestnummer : 20250815-000080.000

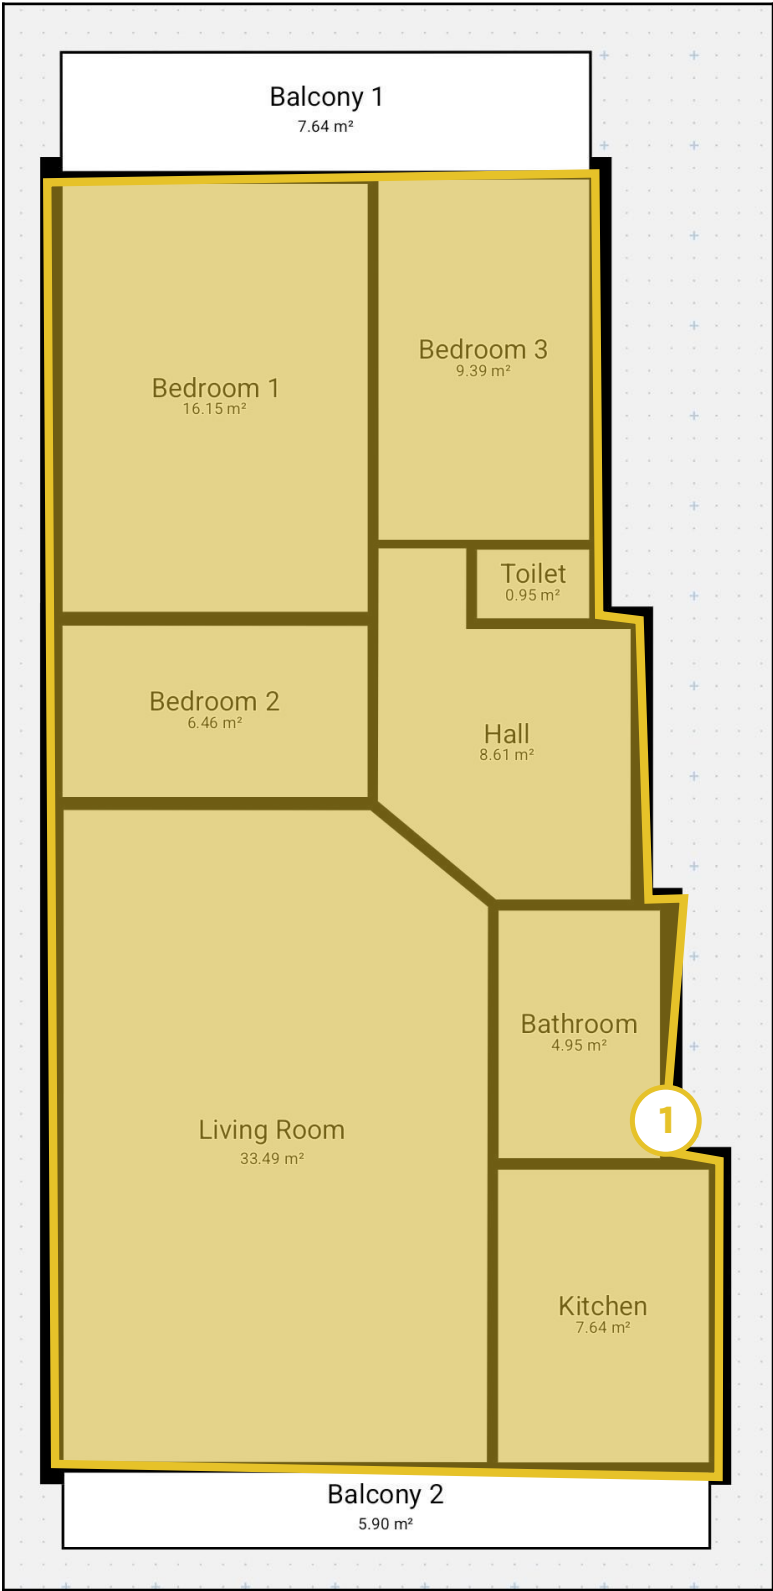
# Plan 1.1: Appartement bus 5

| 1. Bakeliet elektrische installaties kelderberging en appartement | Asbestmateriaal | Zorgvuldig beheren |

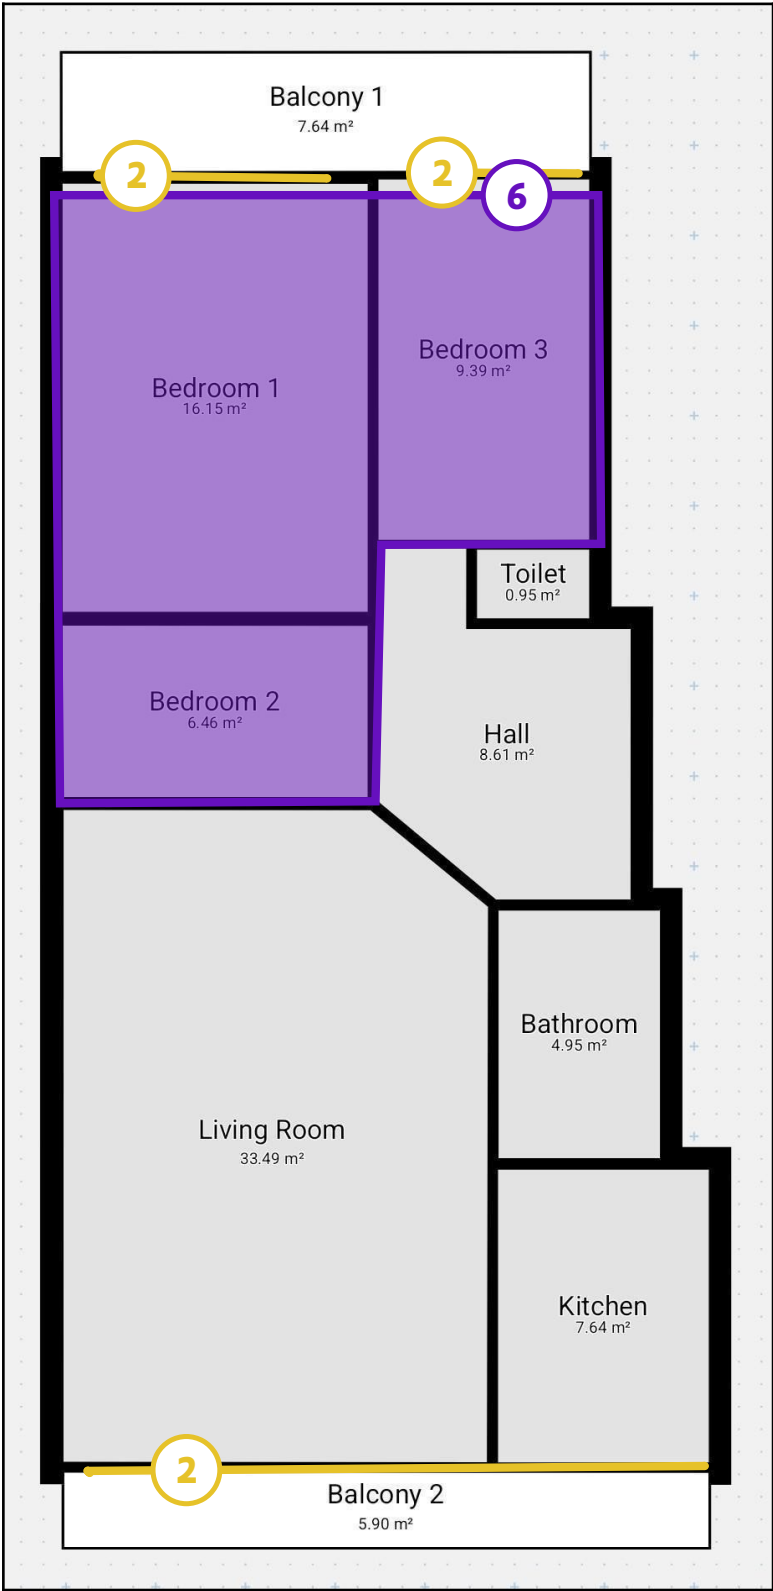
# Plan 1.4: Appartement bus 5

| 6. Vloerzeilen slaapkamers | Advies | - |

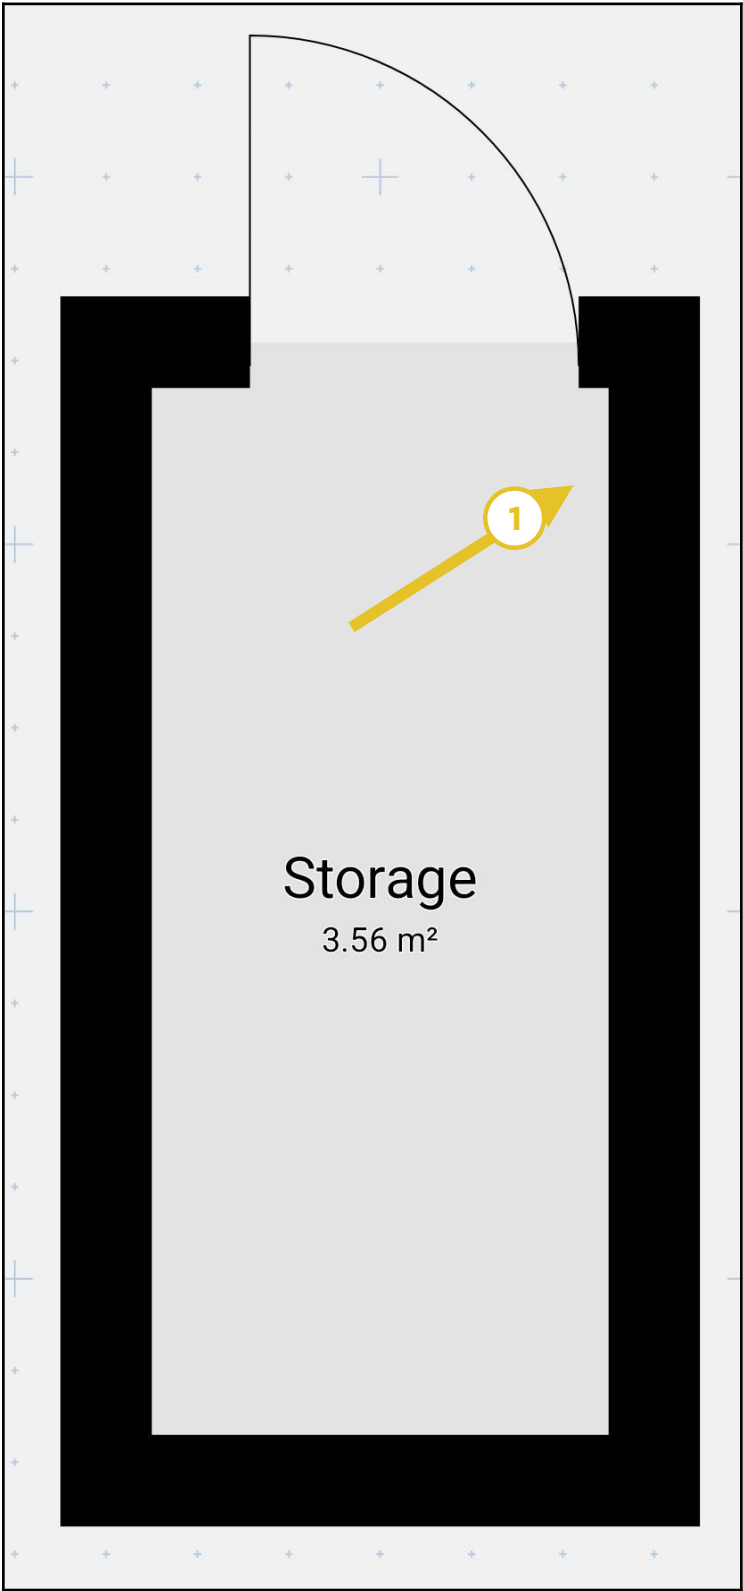
# Plan 1.7: Kelderberging 8

| 1. Bakeliet elektrische installaties kelderberging en appartement | Asbestmateriaal | Zorgvuldig beheren |
