# Asbestinventarisatetest

Hof van Riethlaan 104, 2640 Mortsel

Attestnummer : 20250828-000382.000

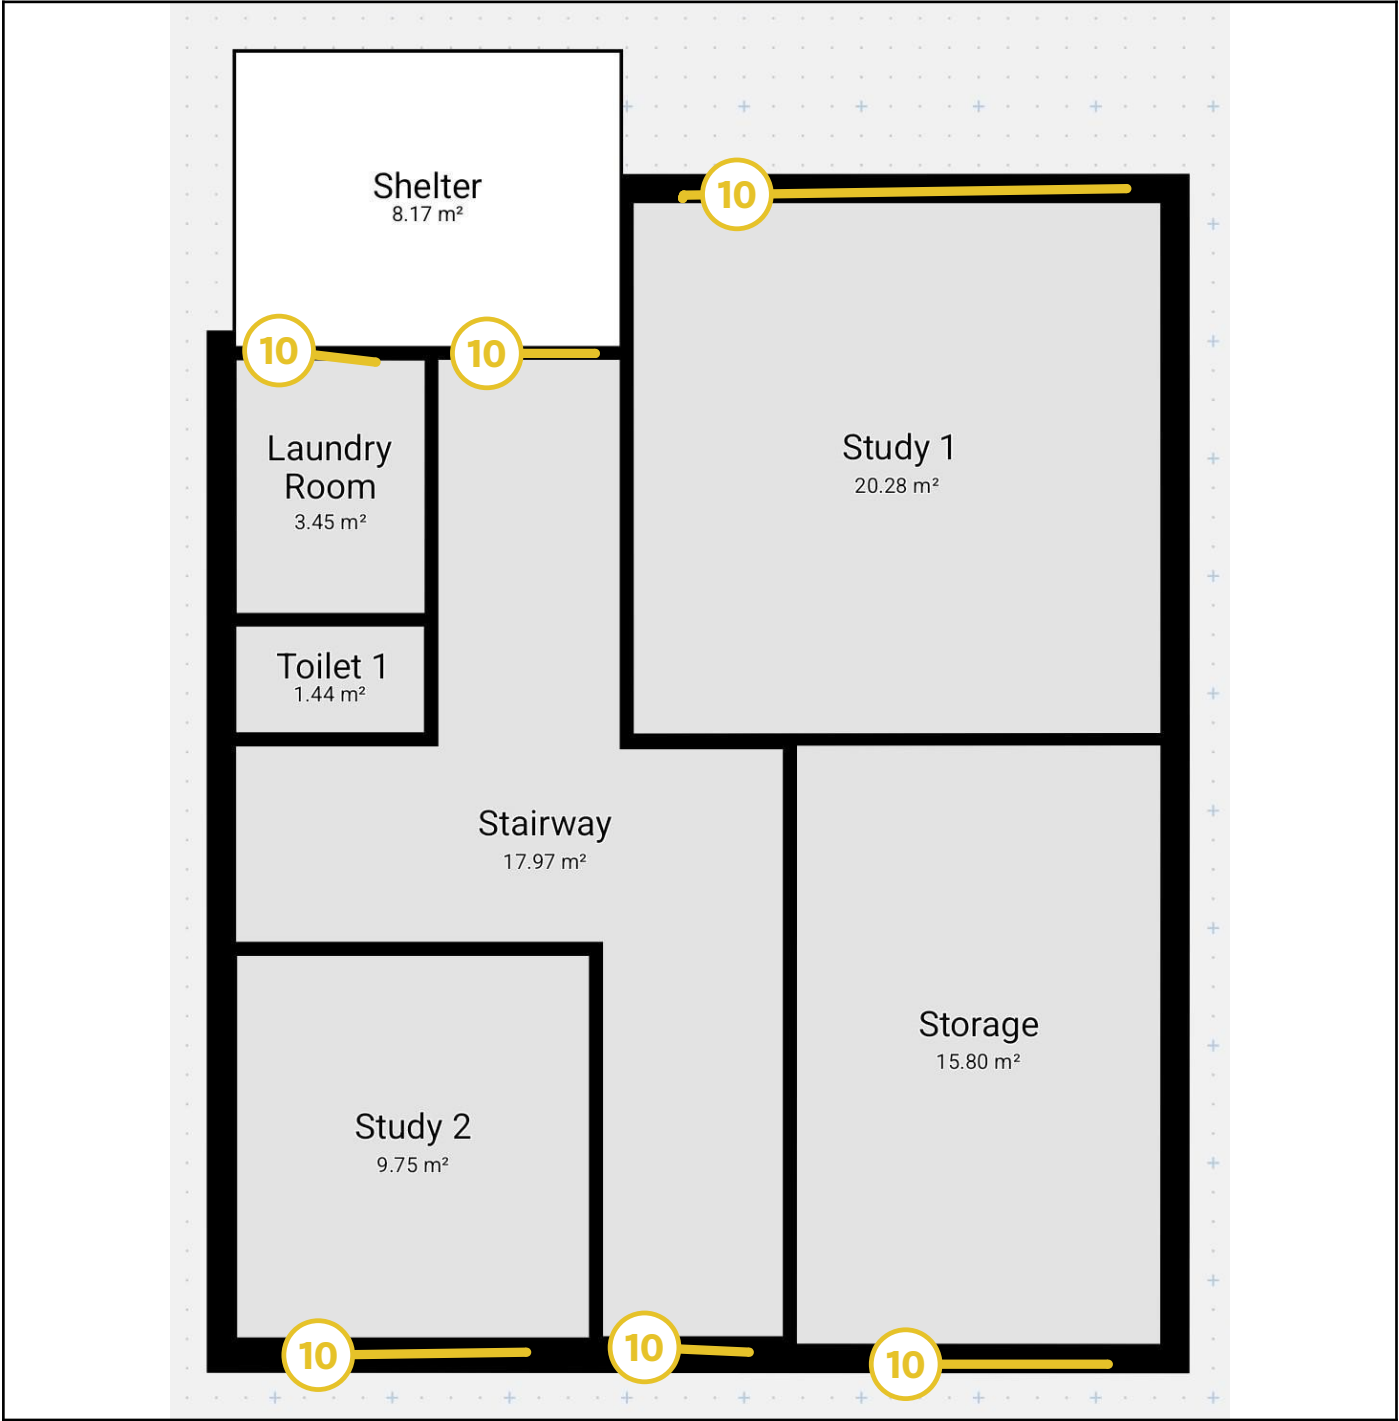
# Plan 1.5: Gelijkvloers

| Beschrijving | Type | Actie |
|---|---|---|
| 10. Mastiek tussen glas en kader schrijnwerk woning | Asbestmateriaal | Zorgvuldig beheren |

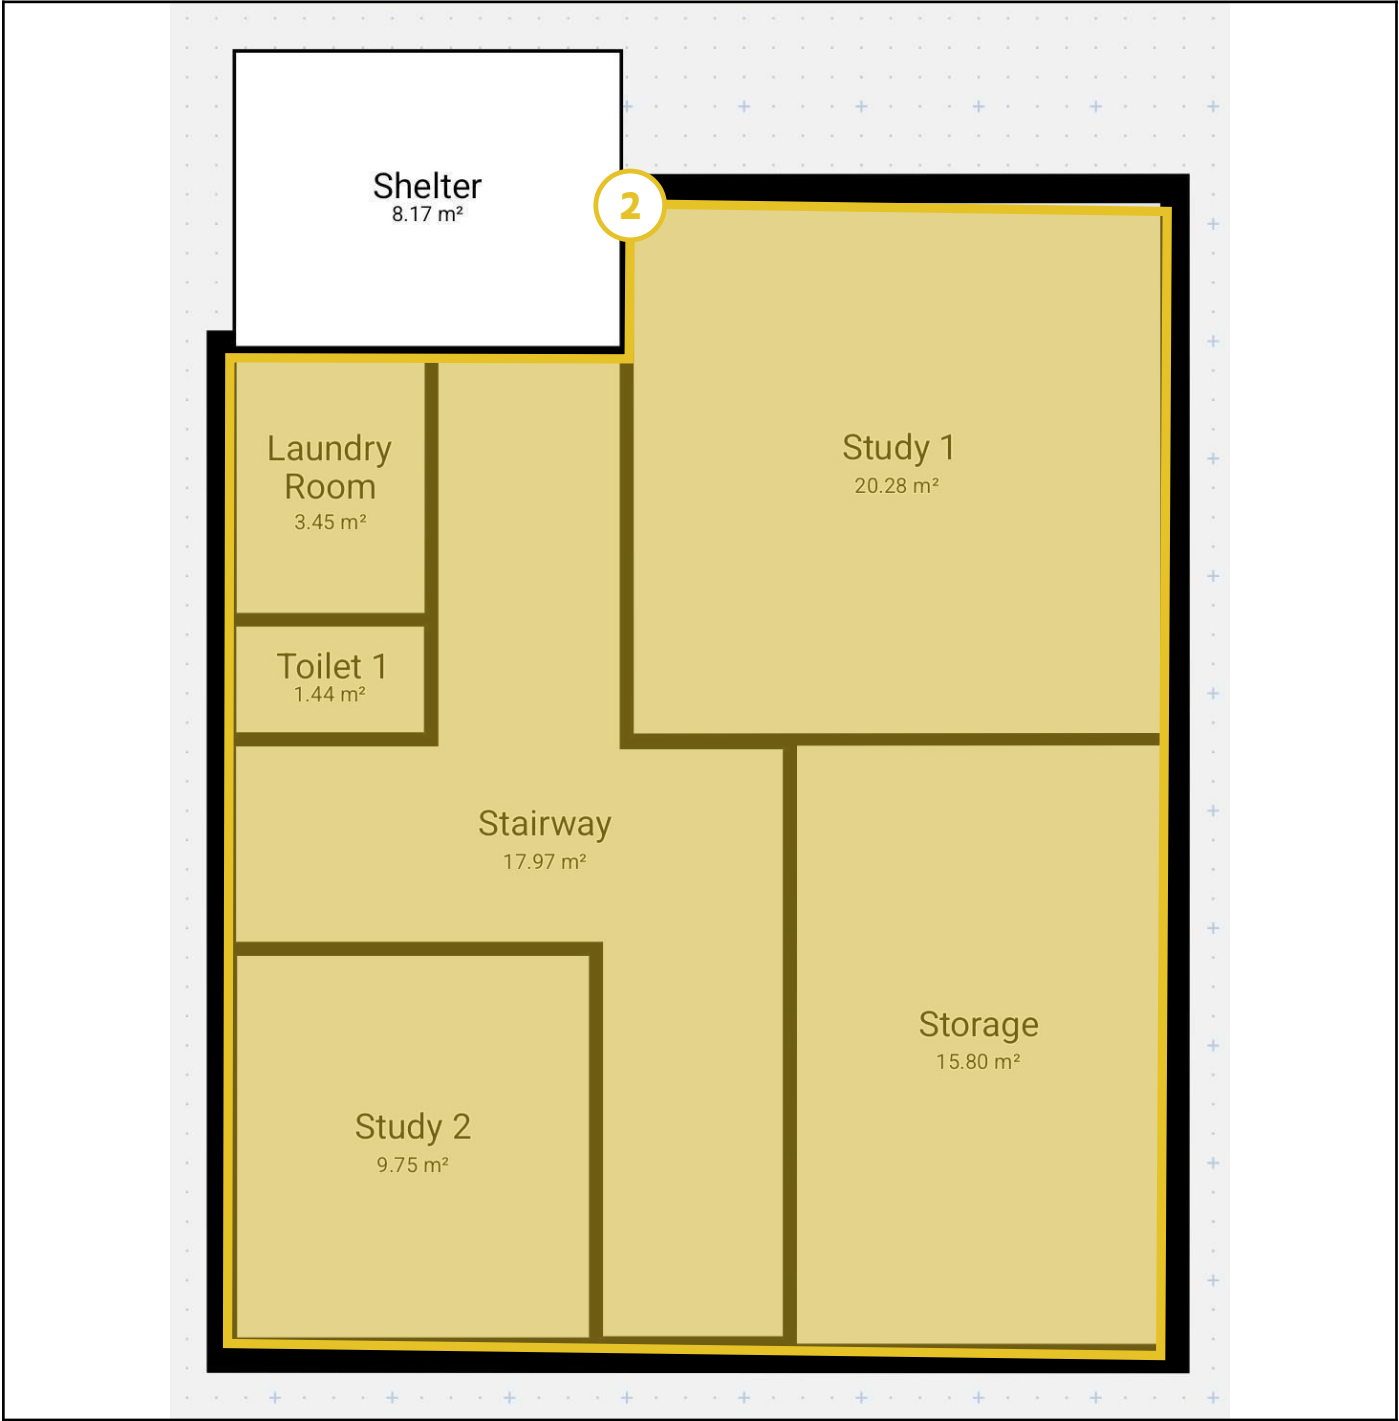
# Plan 1.6: Gelijkvloers

| Beschrijving | Type | Actie |
|---|---|---|
| 2. Bakeliet elektrische installaties woning | Asbestmateriaal | Zorgvuldig beheren |

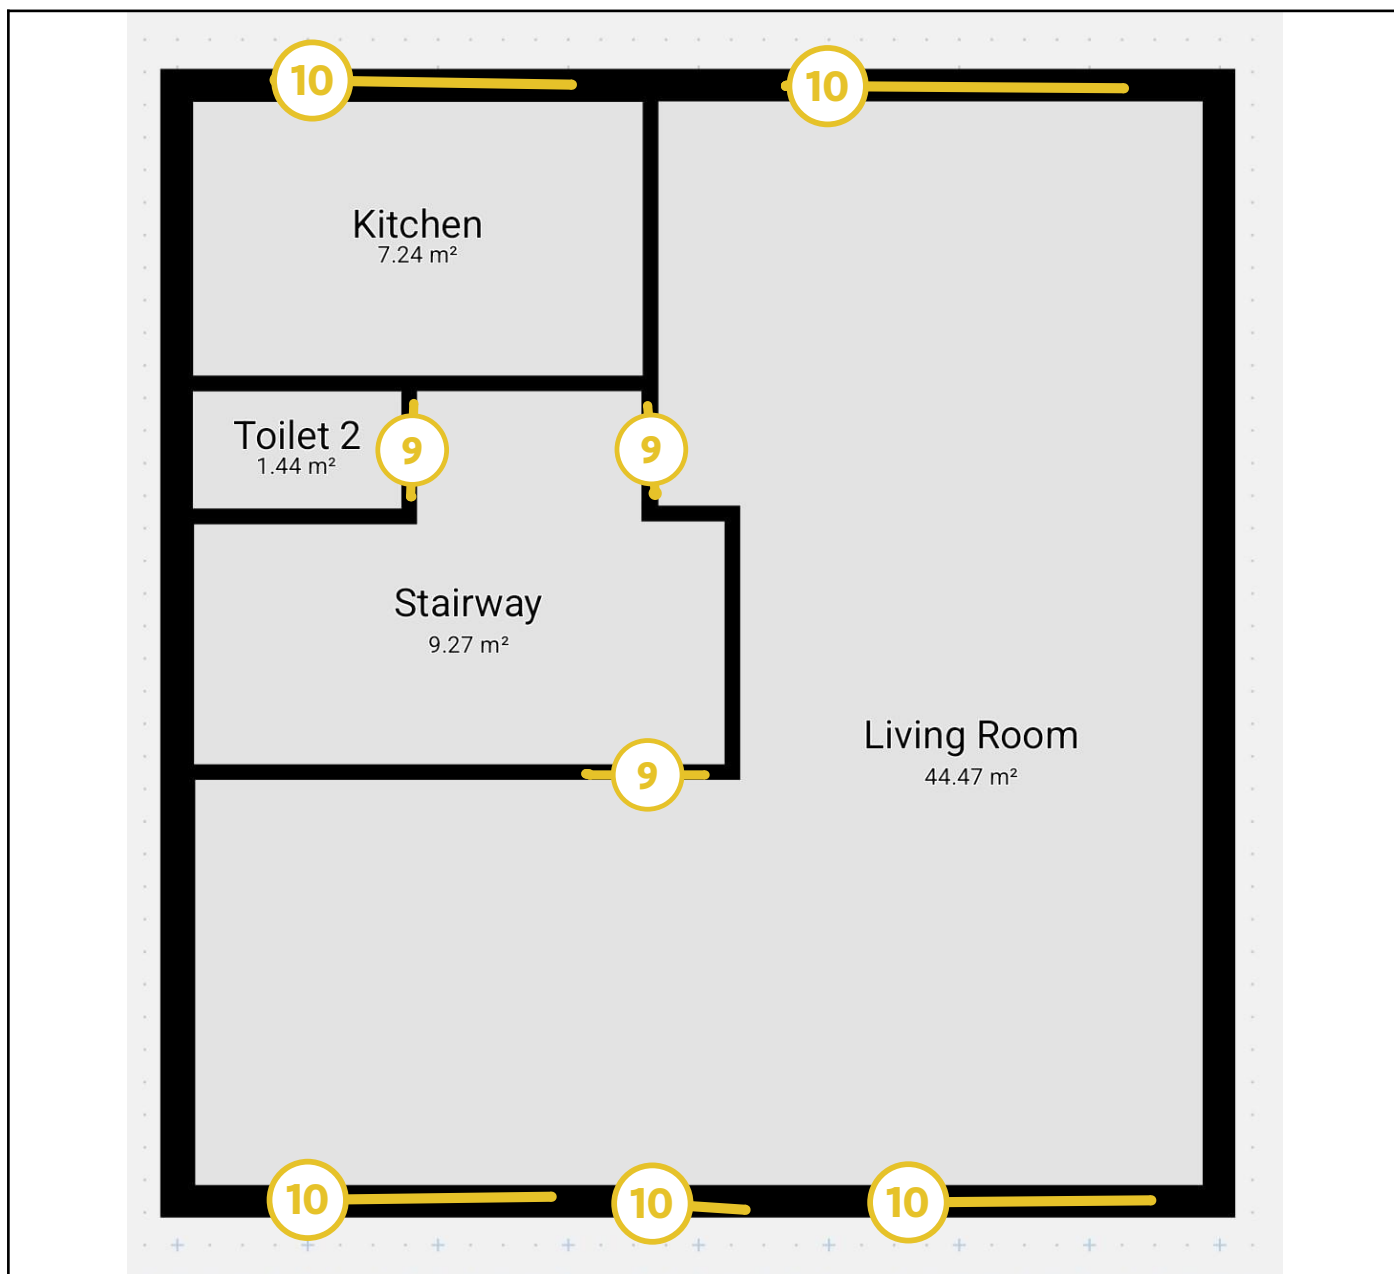
## Plan 1.10: Eerste verdieping

| Beschrijving | Type | Actie |
|---|---|---|
| 10. Mastiek tussen glas en kader schrijnwerk woning | Asbestmateriaal | Zorgvuldig beheren |

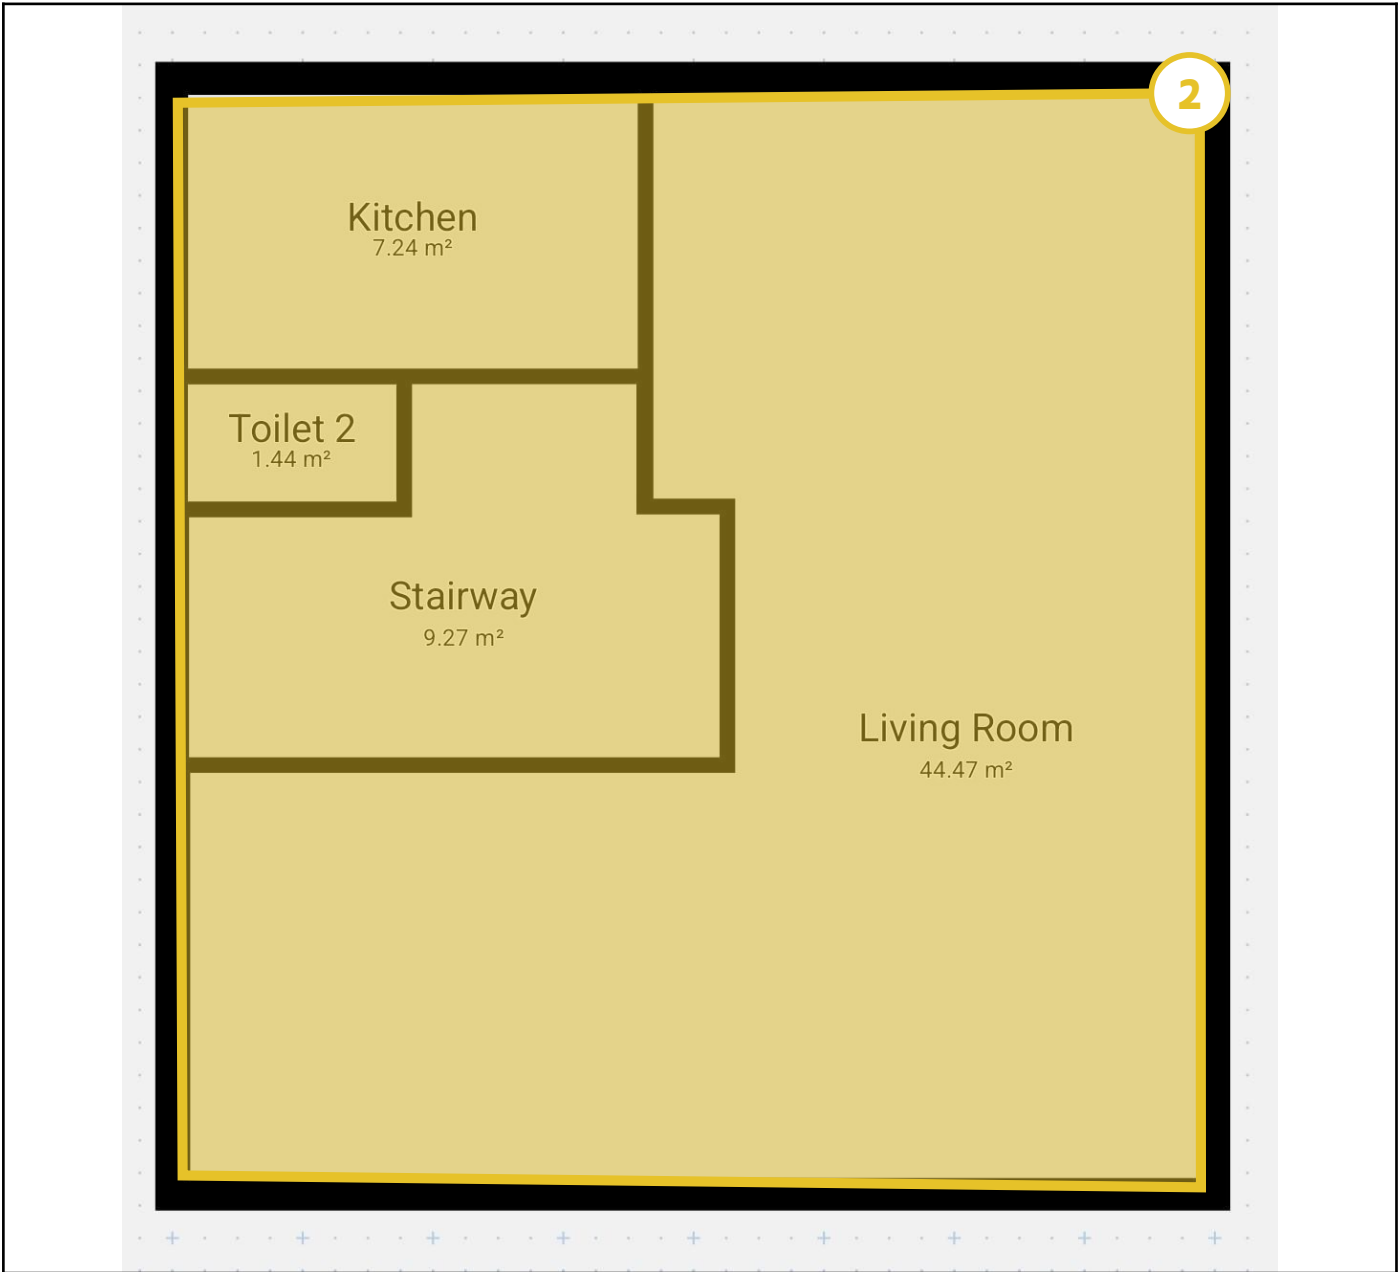
# Plan 1.11: Eerste verdieping

| Beschrijving | Type | Actie |
|---|---|---|
| 2. Bakeliet elektrische installaties woning | Asbestmateriaal | Zorgvuldig beheren |

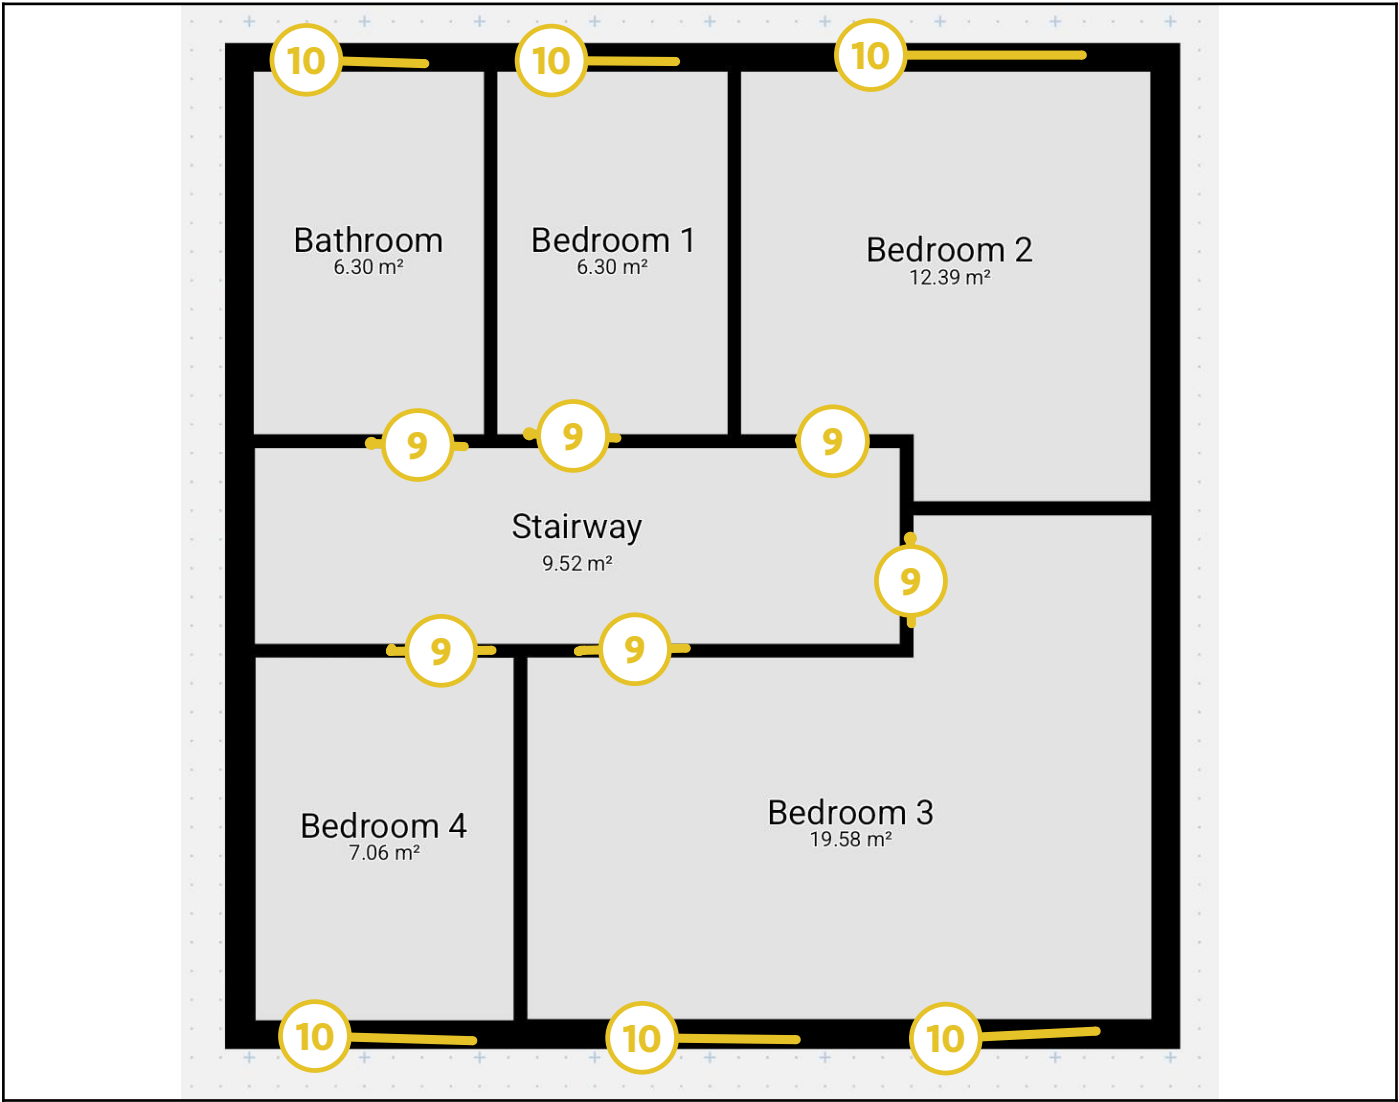
# Plan 1.14: Tweede verdieping

| Beschrijving | Type | Actie |
|---|---|---|
| 10. Mastiek tussen glas en kader schrijnwerk woning | Asbestmateriaal | Zorgvuldig beheren |

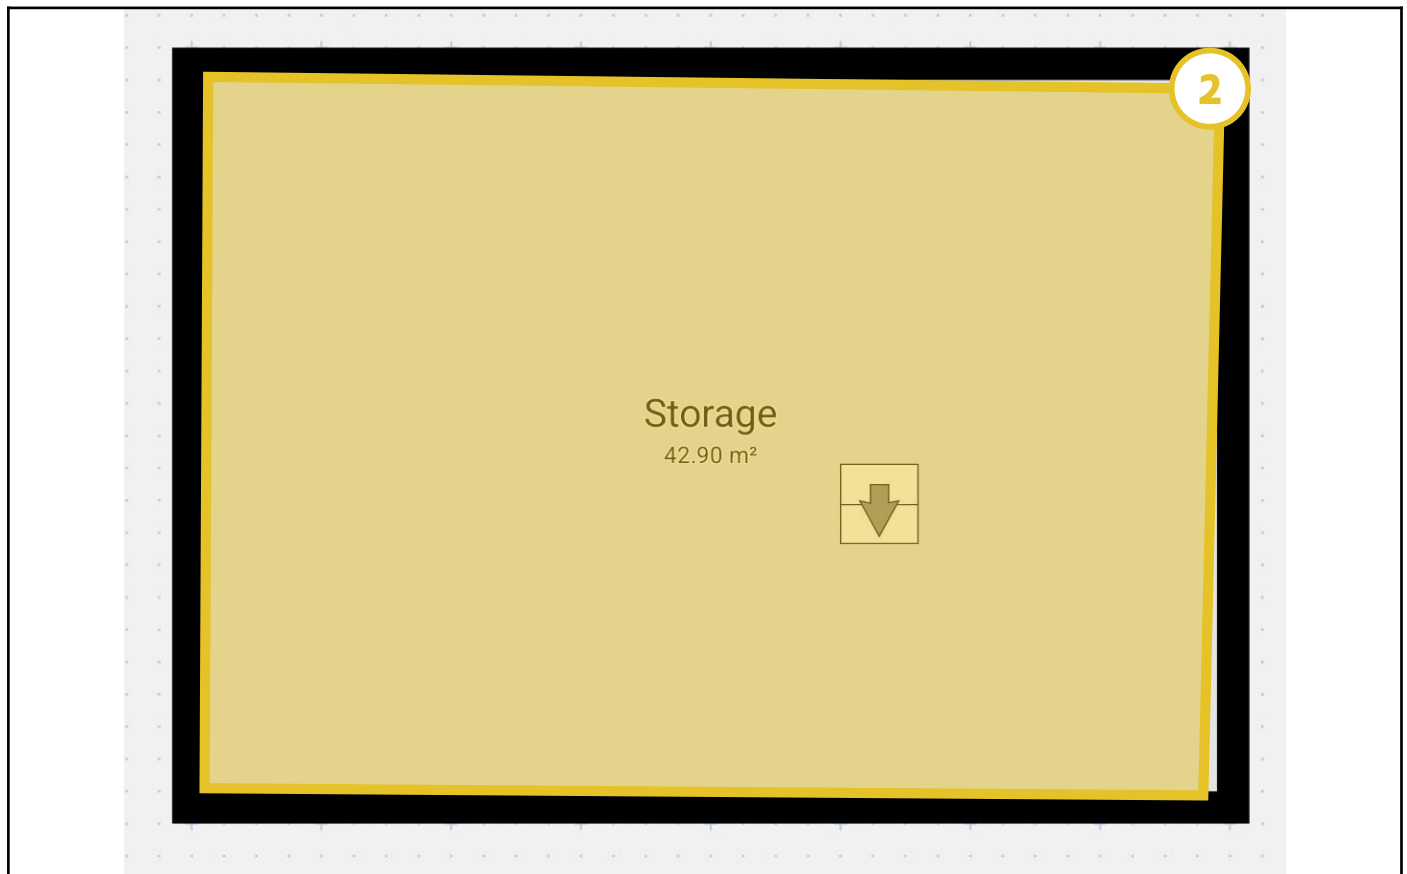
## Plan 1.17: Zolder

| Beschrijving | Type | Actie |
|---|---|---|
| 2. Bakeliet elektrische installaties woning | Asbestmateriaal | Zorgvuldig beheren |

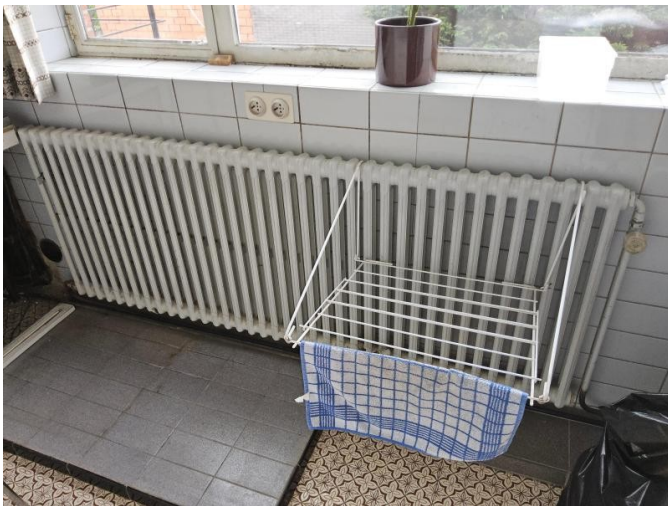
Vrije foto

De pakkingen en dichtingen in deze radiatoren kunnen asbest bevatten. Dit kan niet met zekerheid worden vastgesteld binnen het kader van het niet-destructief onderzoek.

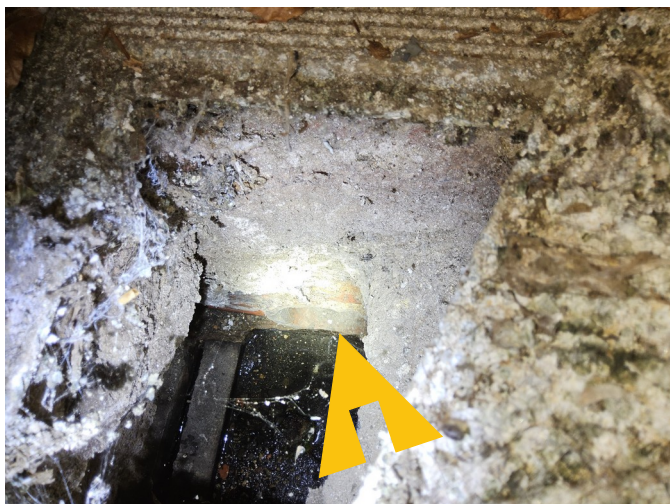
Vrije foto

Gresbuizen, geen verder onderzoek van de ondergrondse leidingen en kokers mogelijk binnen het kader van het niet-destructief onderzoek.

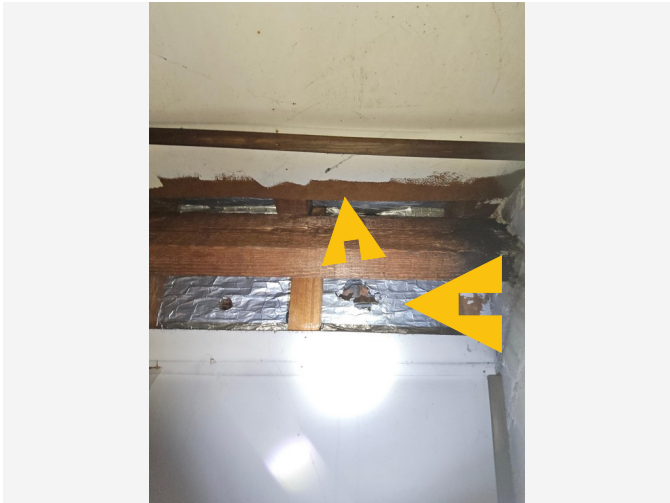
Vrije foto

Vanuit de zolder werden niet-asbestverdachte houtvezelplaten en en niet-asbestverdacht dampscherm aangetroffen. Geen verder onderzoek van het onderdak mogelijk binnen het kader van het niet-destructief onderzoek.

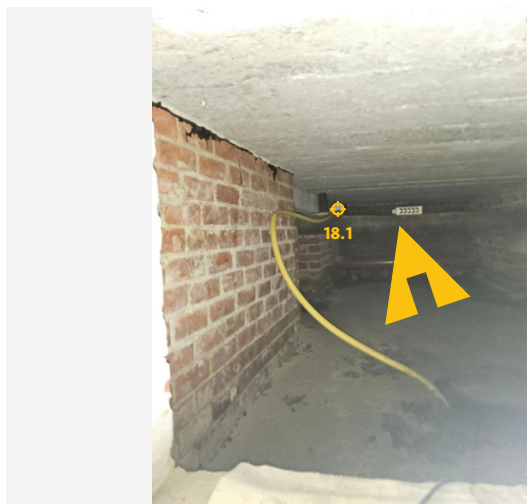
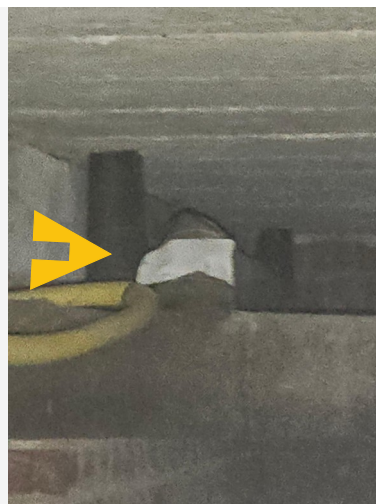
Geen asbest

| Beschrijving | Pakking leidingisolatie kruipkelder |

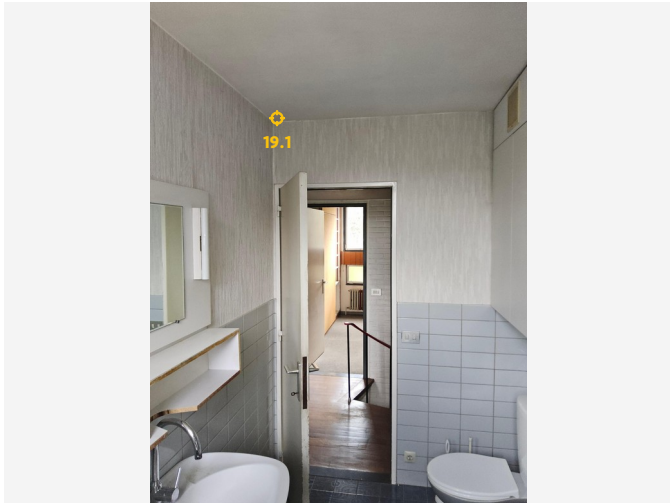
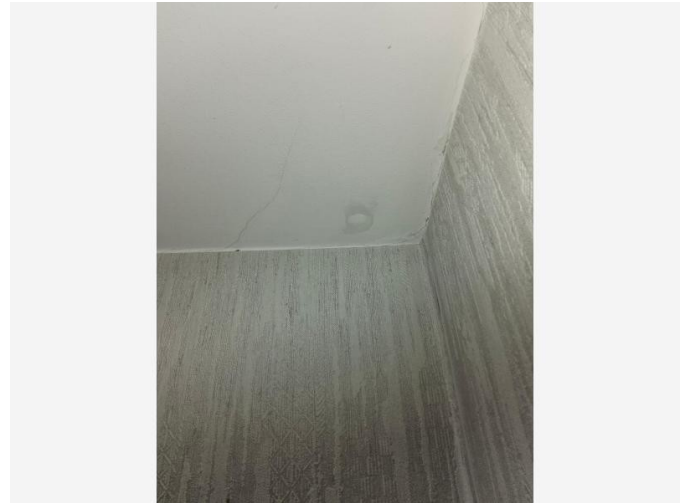
Geen asbest
