# Asbestinventarisatetest

De Merodelei 24/201, 2600 Antwerpen

Attestnummer : 20250911-000498.000

Uitgegeven op : 11.09.2025

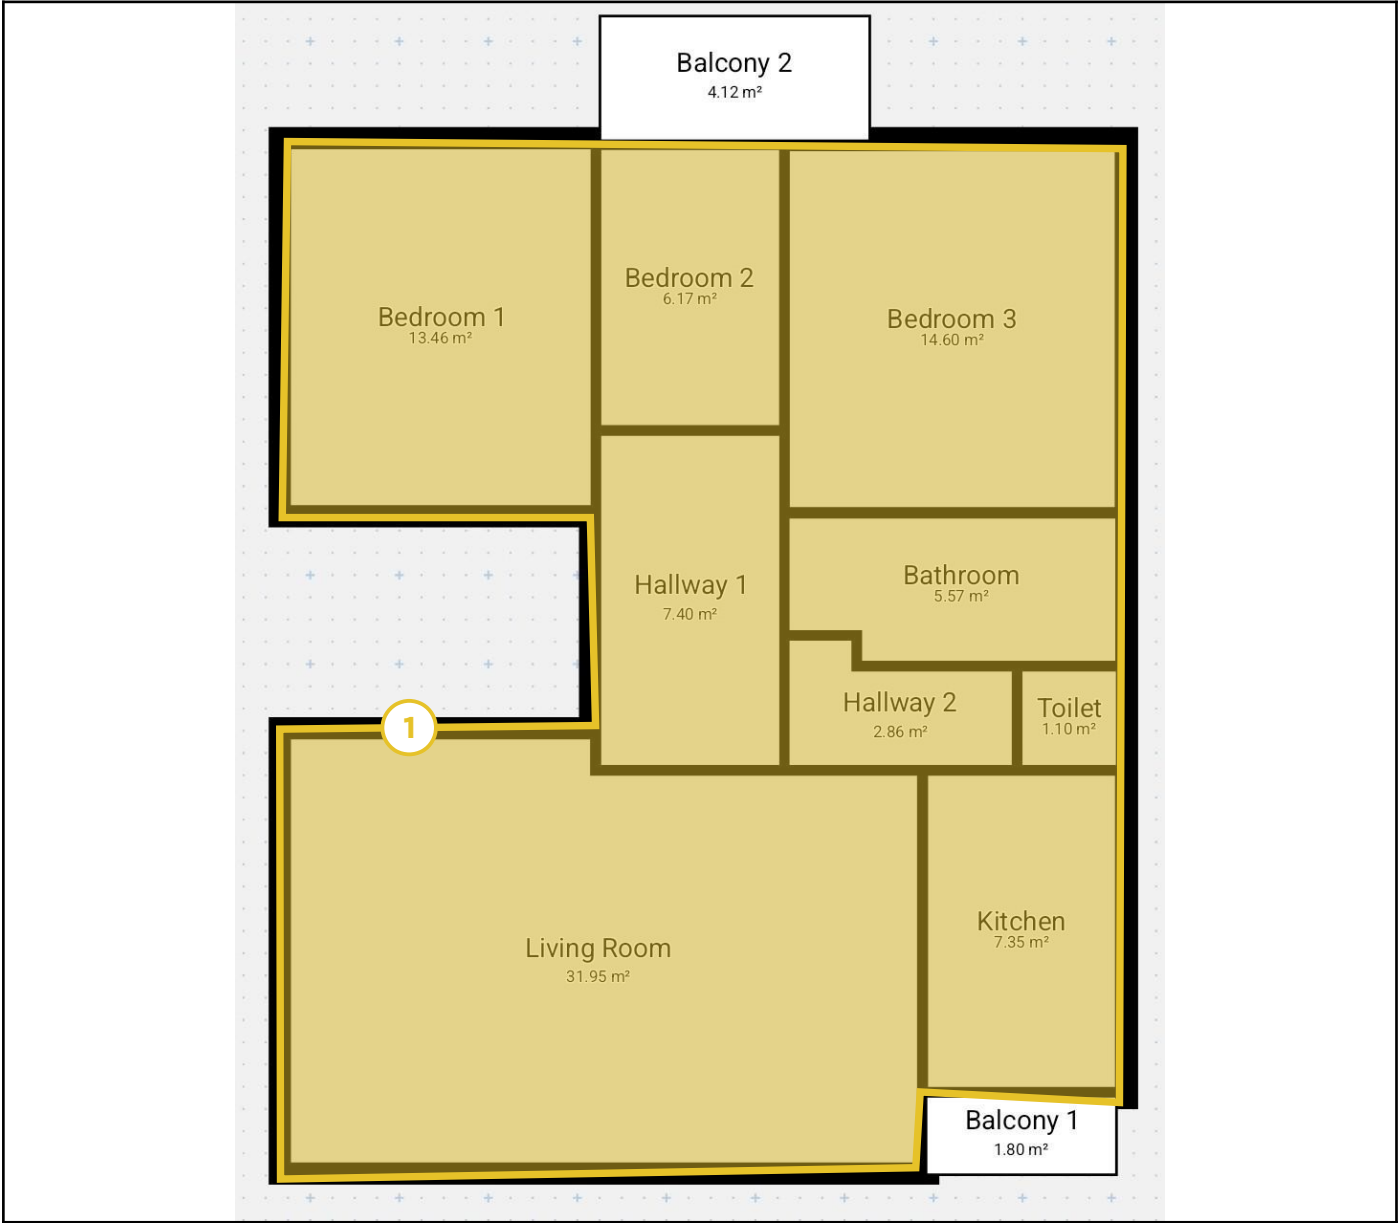
# Plan 1.1: Appartement bus 201

| Beschrijving | Type | Actie |
|---|---|---|
| 1. Bakeliet elektrische installaties appartement en kelderberging | Asbestmateriaal | Zorgvuldig beheren |

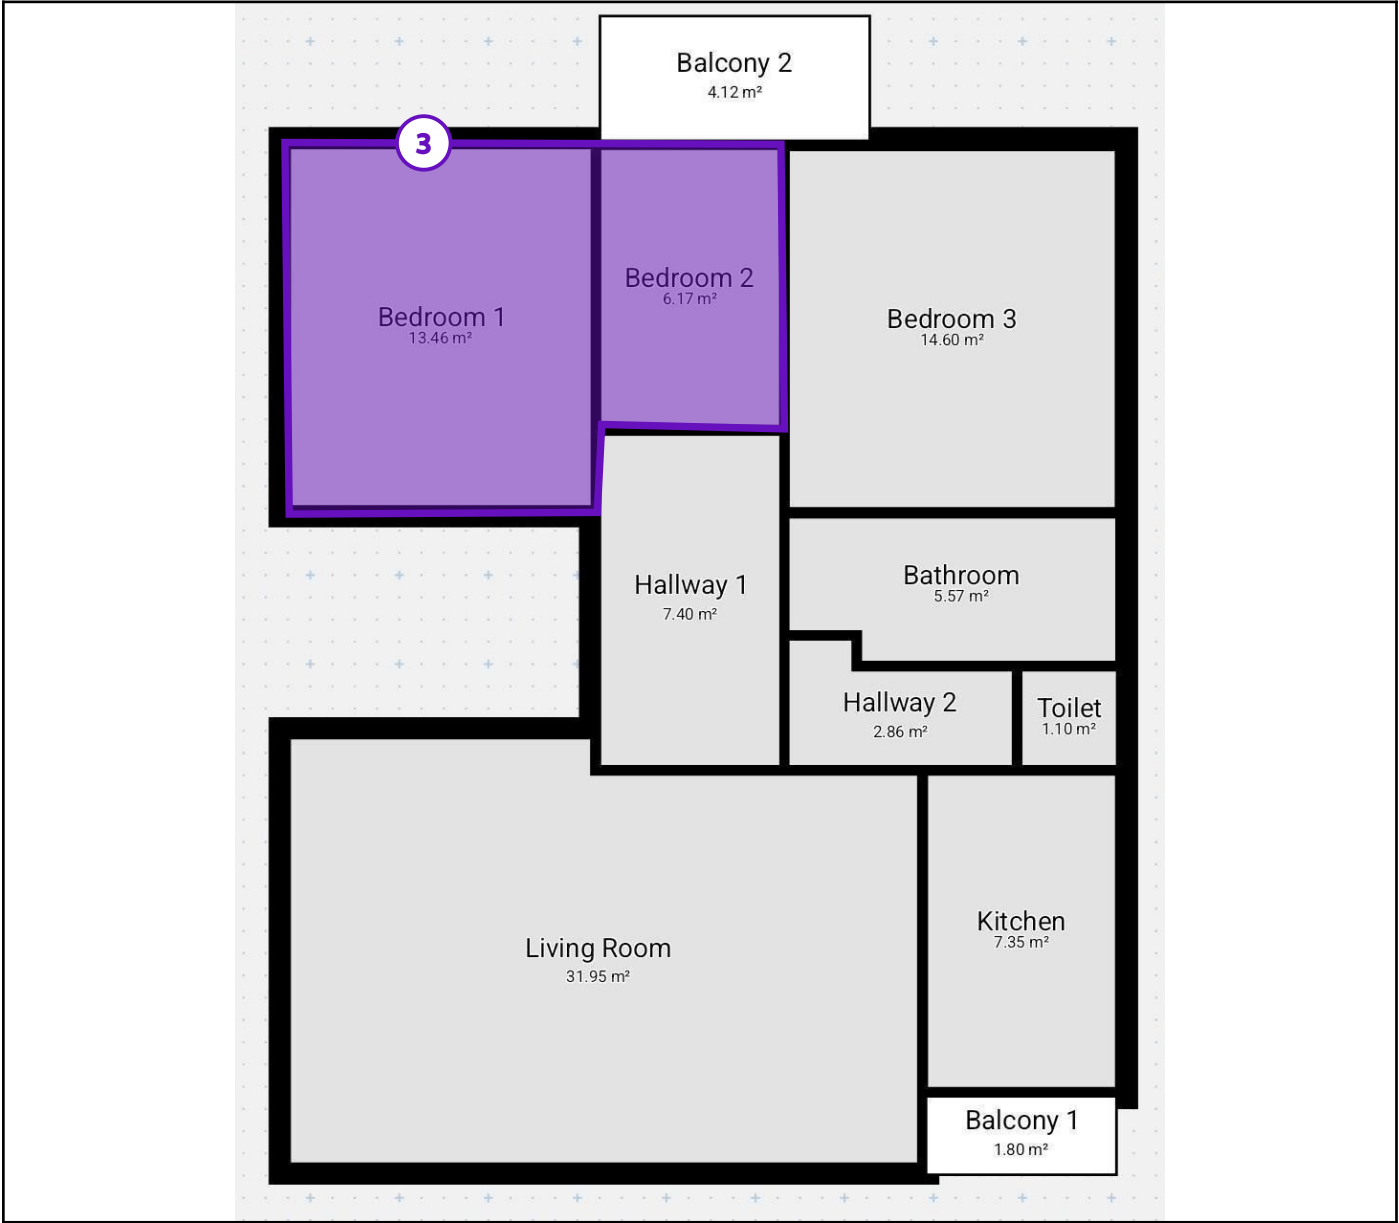
# Plan 1.5: Appartement bus 201

| Beschrijving | Type | Actie |
|---|---|---|
| 3. Vloerzeilen slaapkamers 1 en 2 | Advies | - |

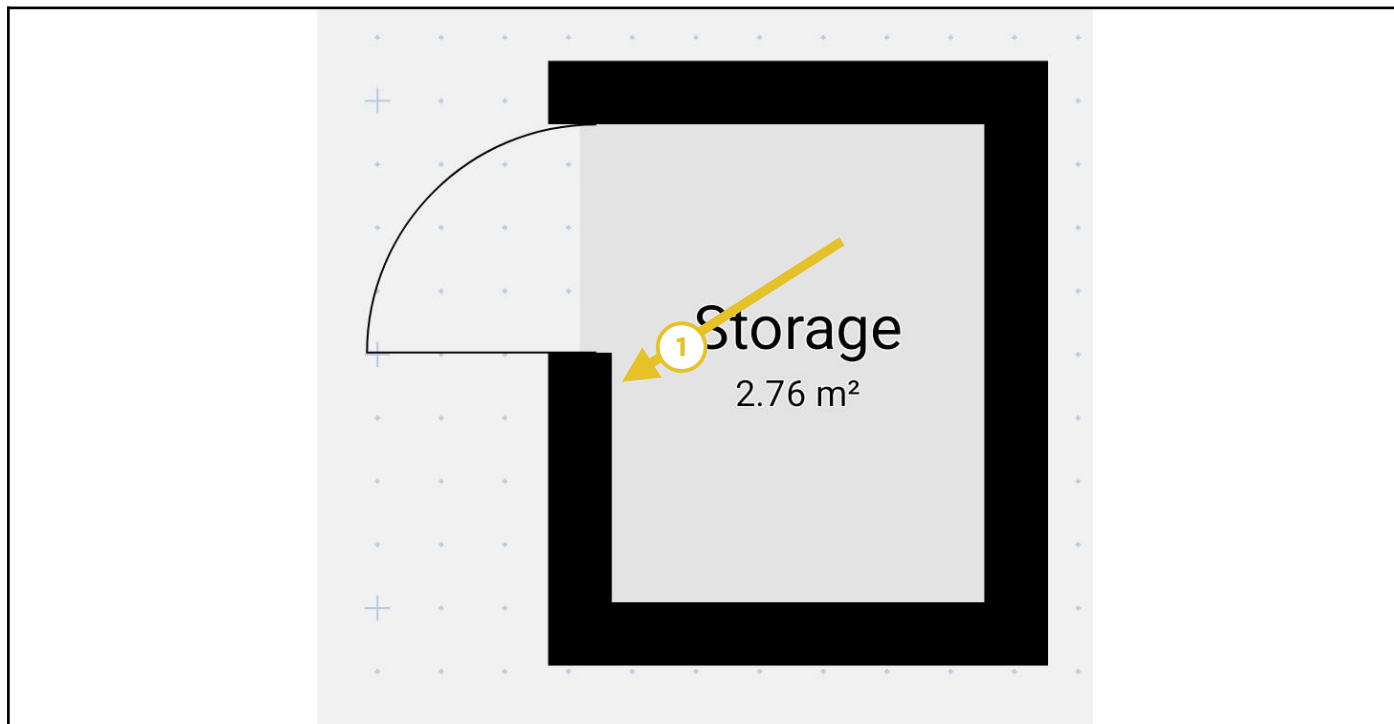
## Plan 1.6: Kelderberging

| Beschrijving | Type | Actie |
|---|---|---|
| 1. Bakeliet elektrische installaties appartement en kelderberging | Asbestmateriaal | Zorgvuldig beheren |
