# Asbestinventarisatattest

Wouter Haecklaan 5, 2100 Antwerpen  
Gemeenschappelijke delen

Attestnummer : 20250128-000092.000

Uitgegeven op : 28.01.2025

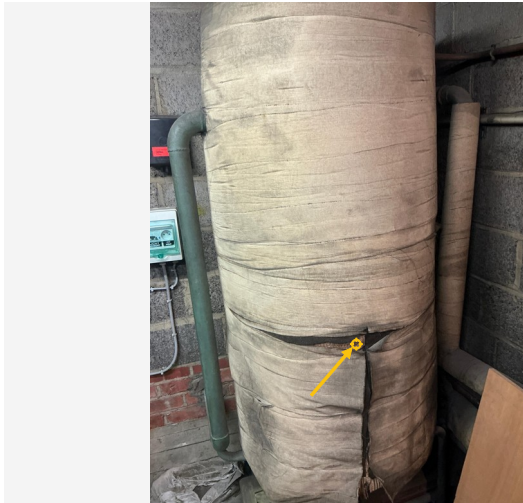
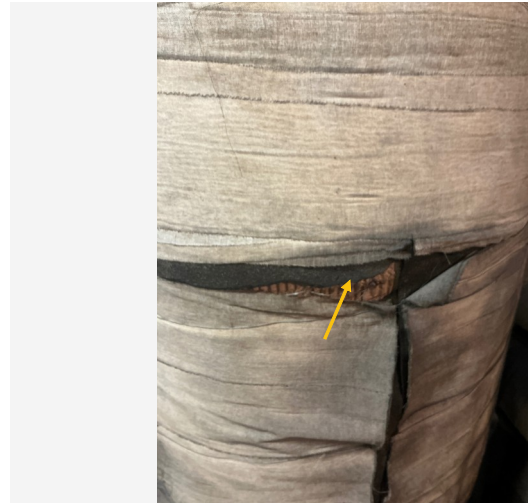
Overzichtsfoto

| Opmerking | De hoeveelheid is een schatting en kan afwijken van de werkelijke toestand. Rechte stukken en bochten worden waar mogelijk apart bemonsterd. Let op! Deze leidingen lopen ook door de privatieve kelders. |
