# Asbestinventarisatetest

Fruithoflaan 110/1001, 2600 Antwerpen

Attestnummer : 20250509-000351.000

**Asbestveilig** (maar mogelijk niet asbestvrij)

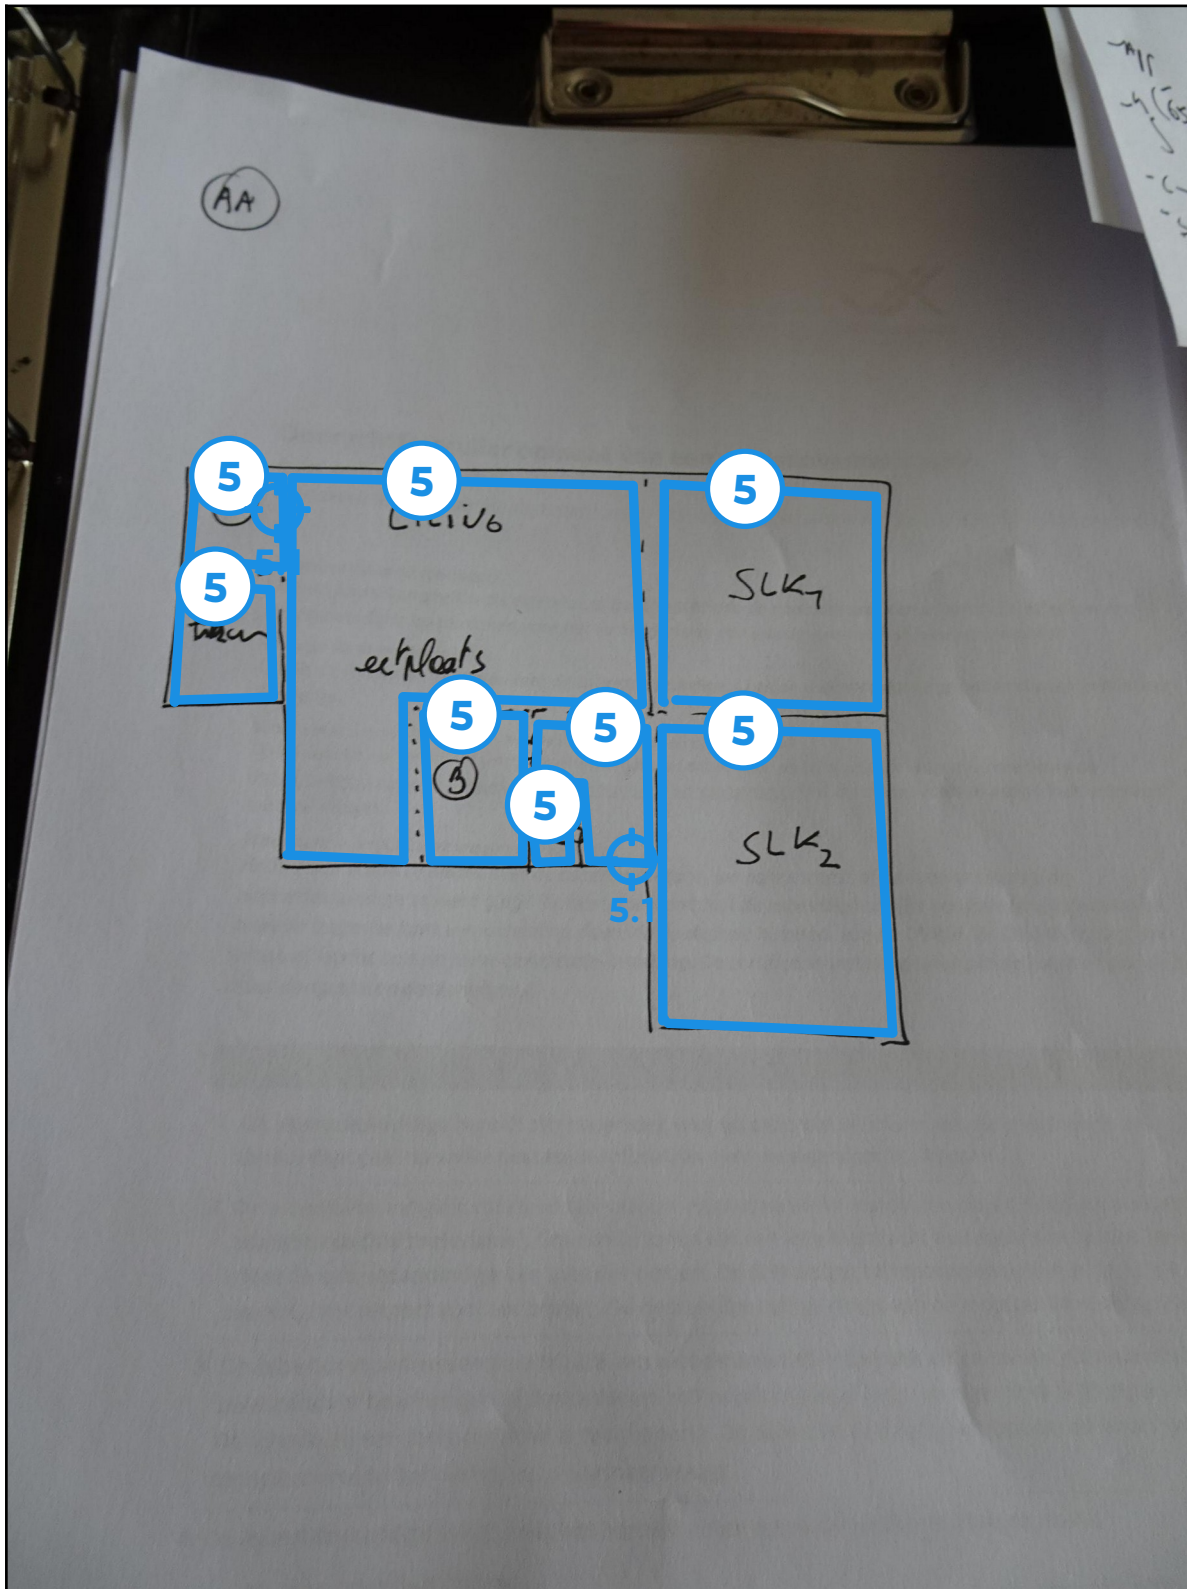
### Plan 1.1: Appartement 1001 (plan vorige inspectie)

| 5.1 Code: MM1 | Mengmonster | - |

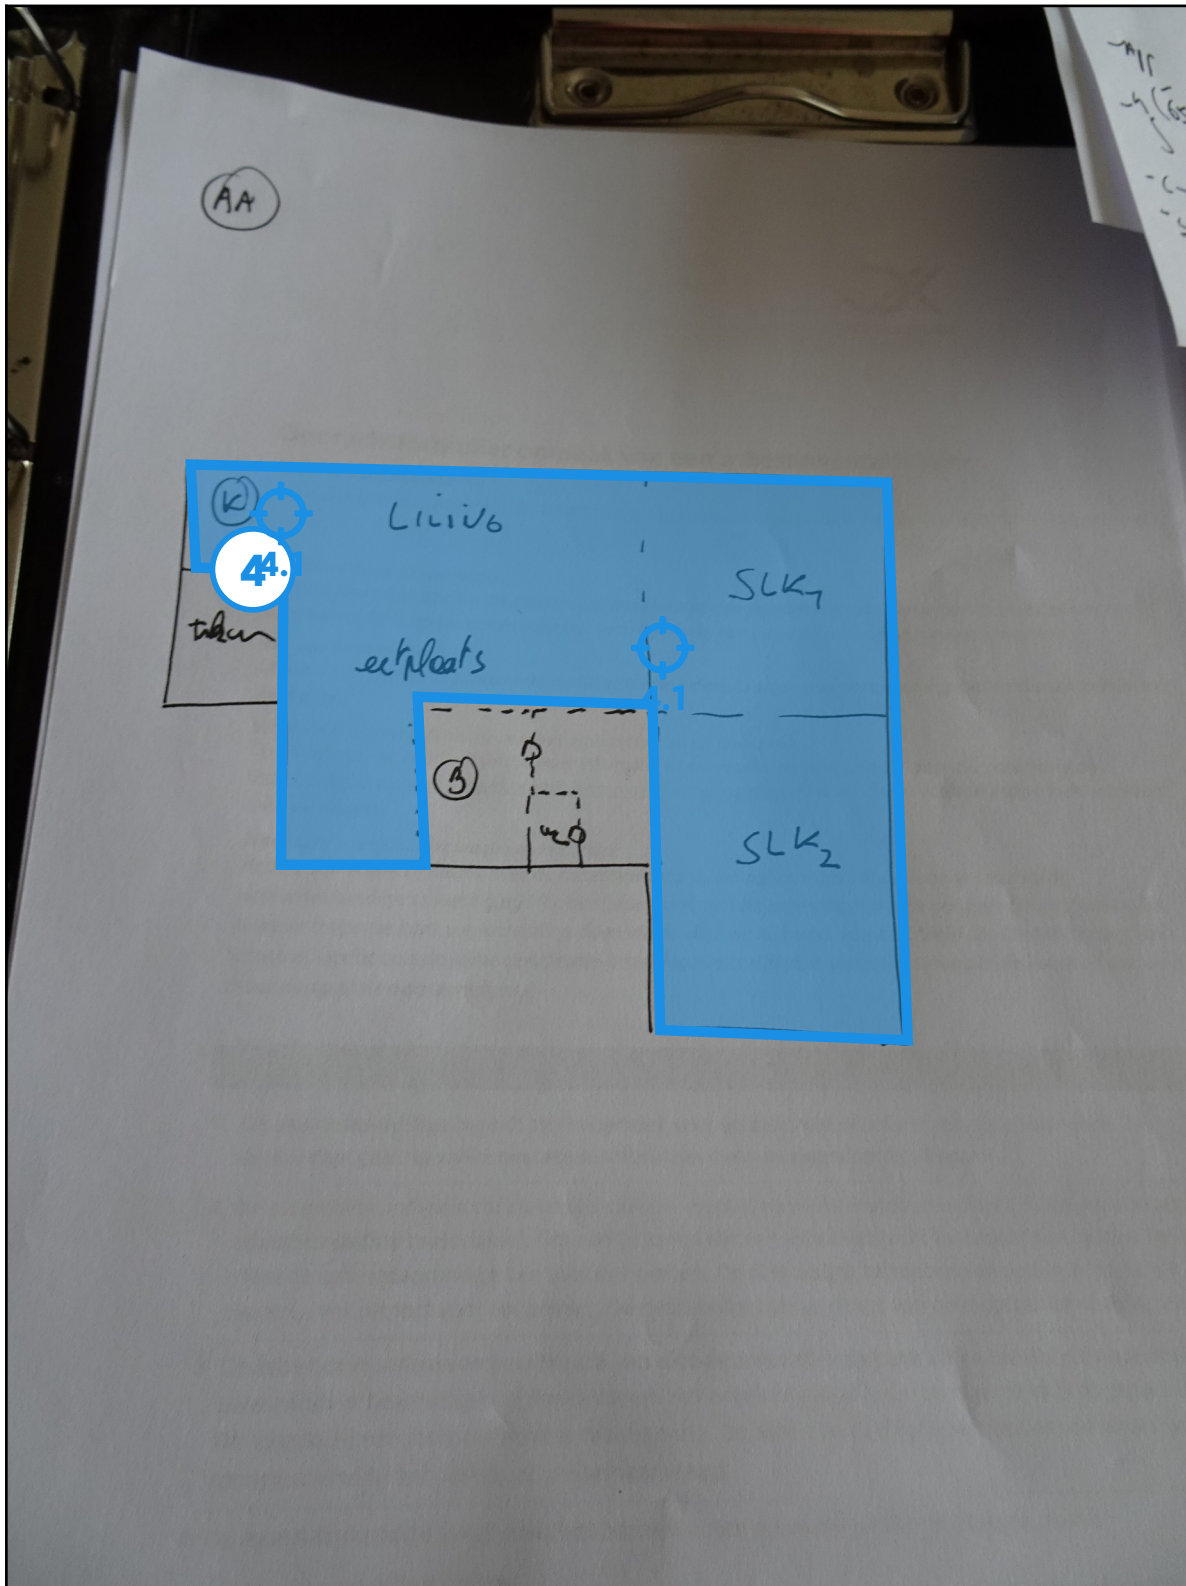
## Plan 1.2: Appartement 1001 (plan vorige inspectie)

| 4.1 Code: MM2 | Mengmonster | - |

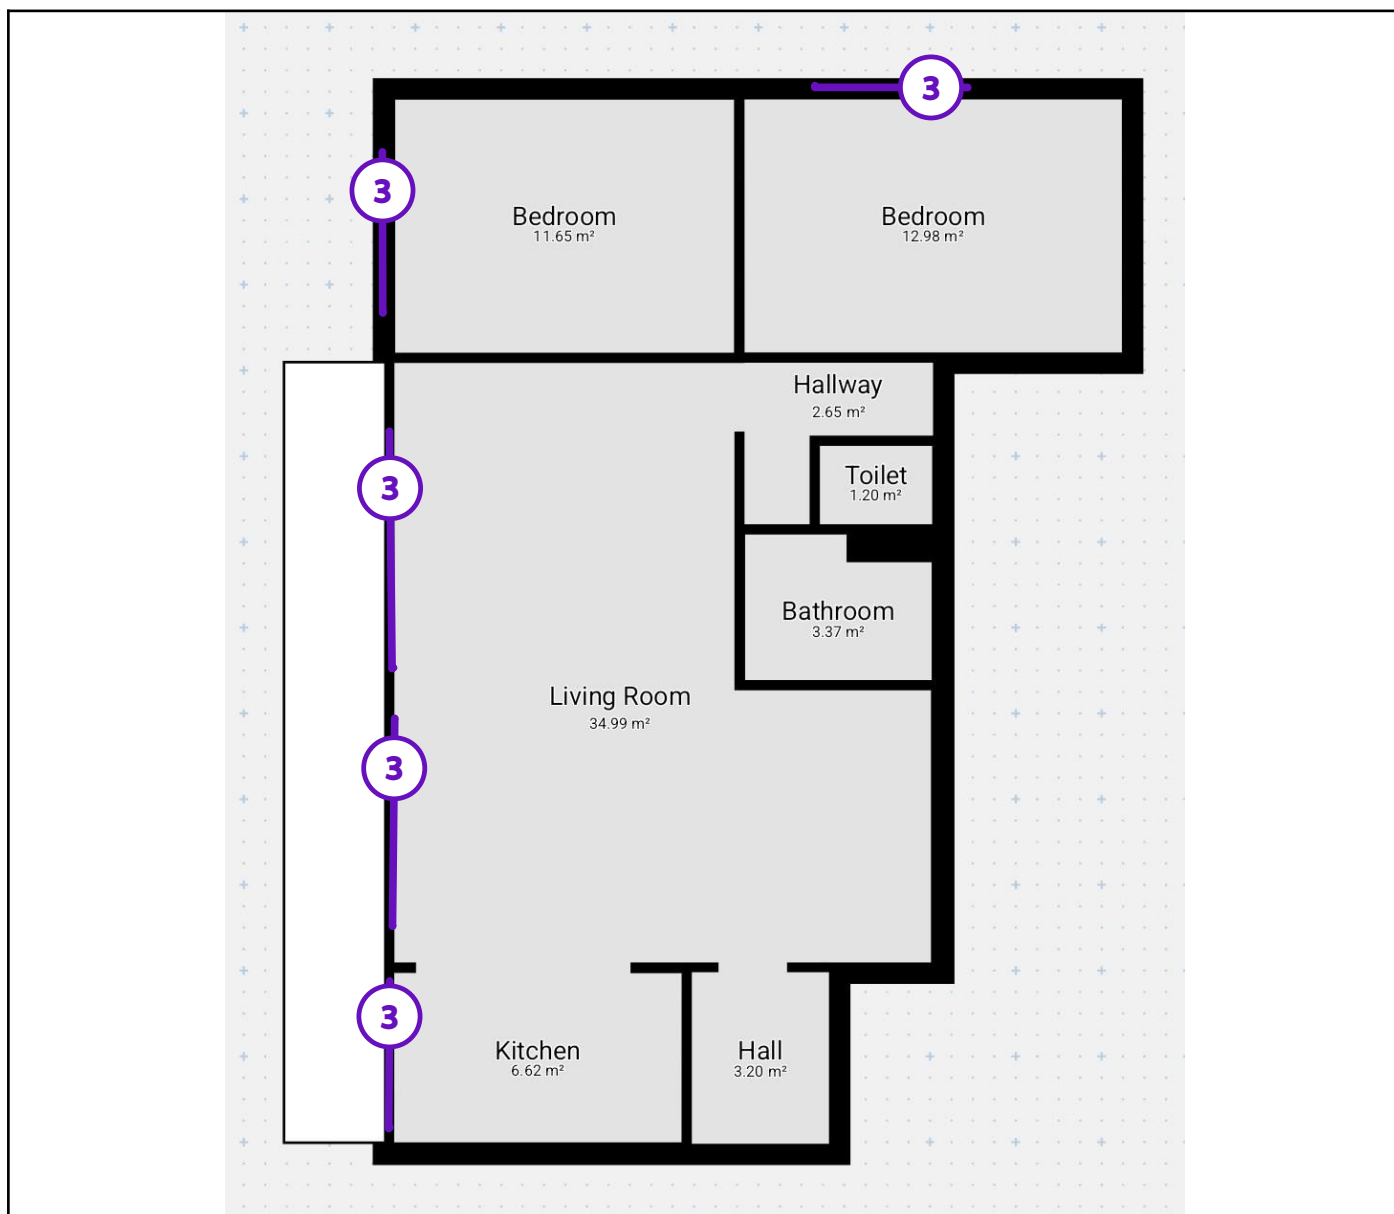
## Plan 1.3: Appartement 1001

| Beschrijving | Type | Actie |
|---|---|---|
| 3. Mastiek schrijnwerk en tussen schrijnwerk-en metselwerk appartement | Advies | - |

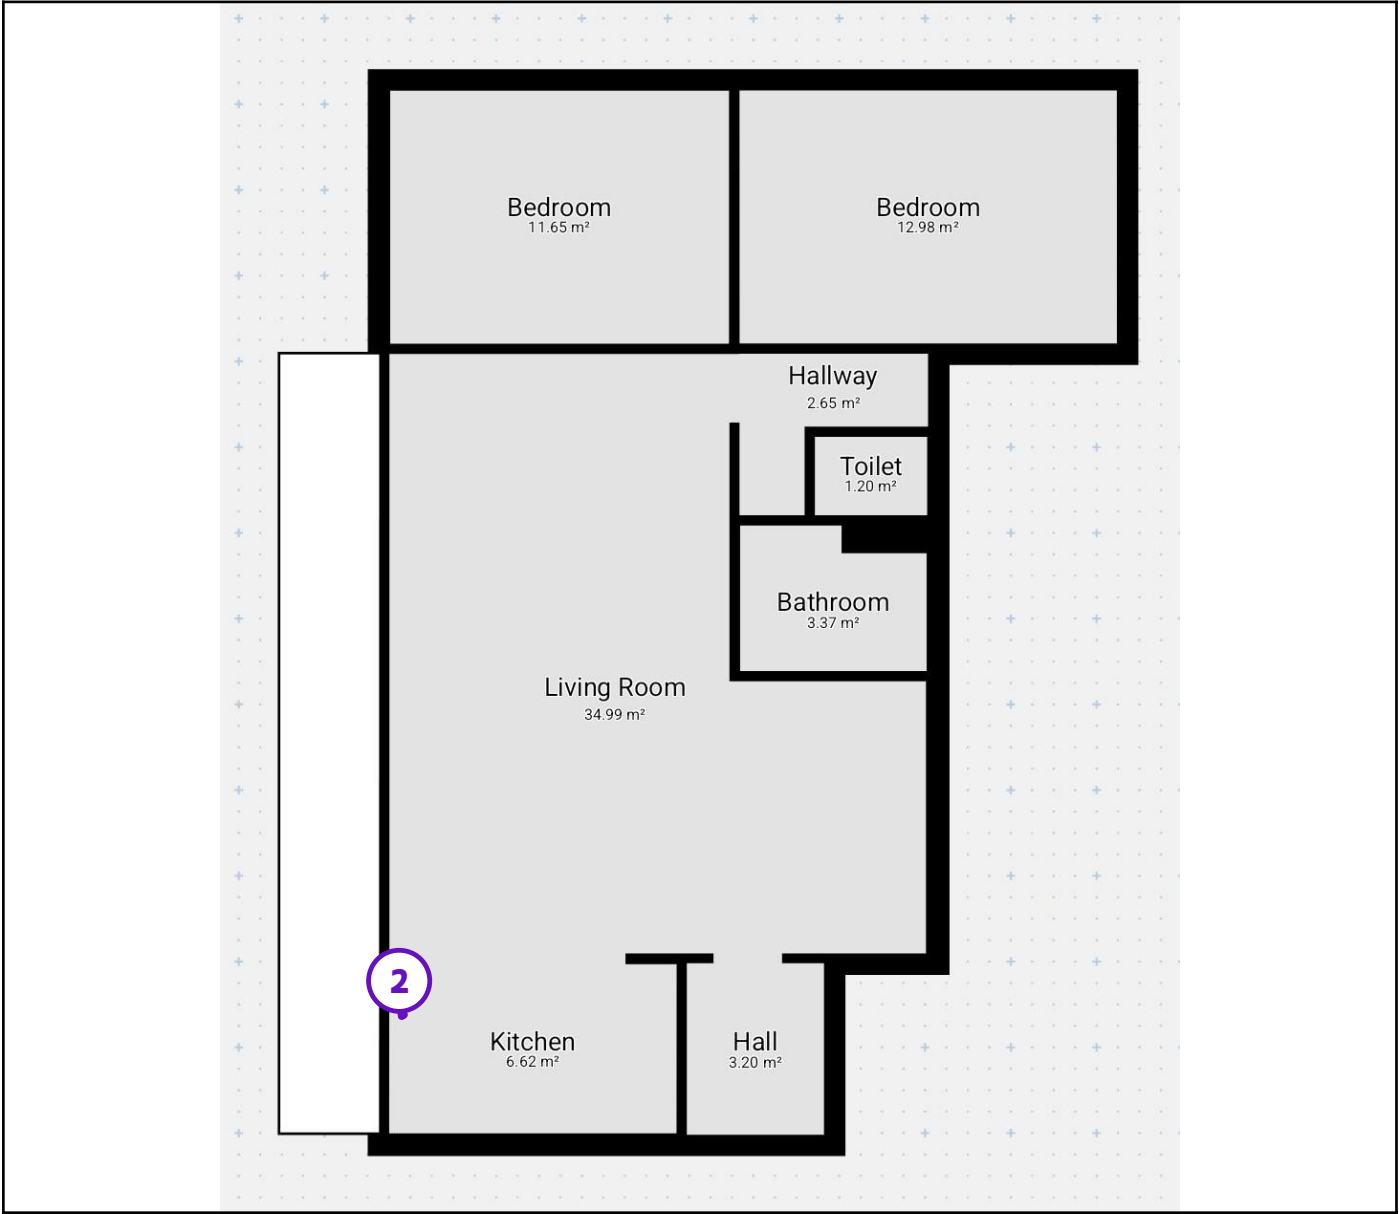
# Plan 1.4: Appartement 1001

| Beschrijving | Type | Actie |
|---|---|---|
| 2. Oude kolomradiator keuken | Advies | - |

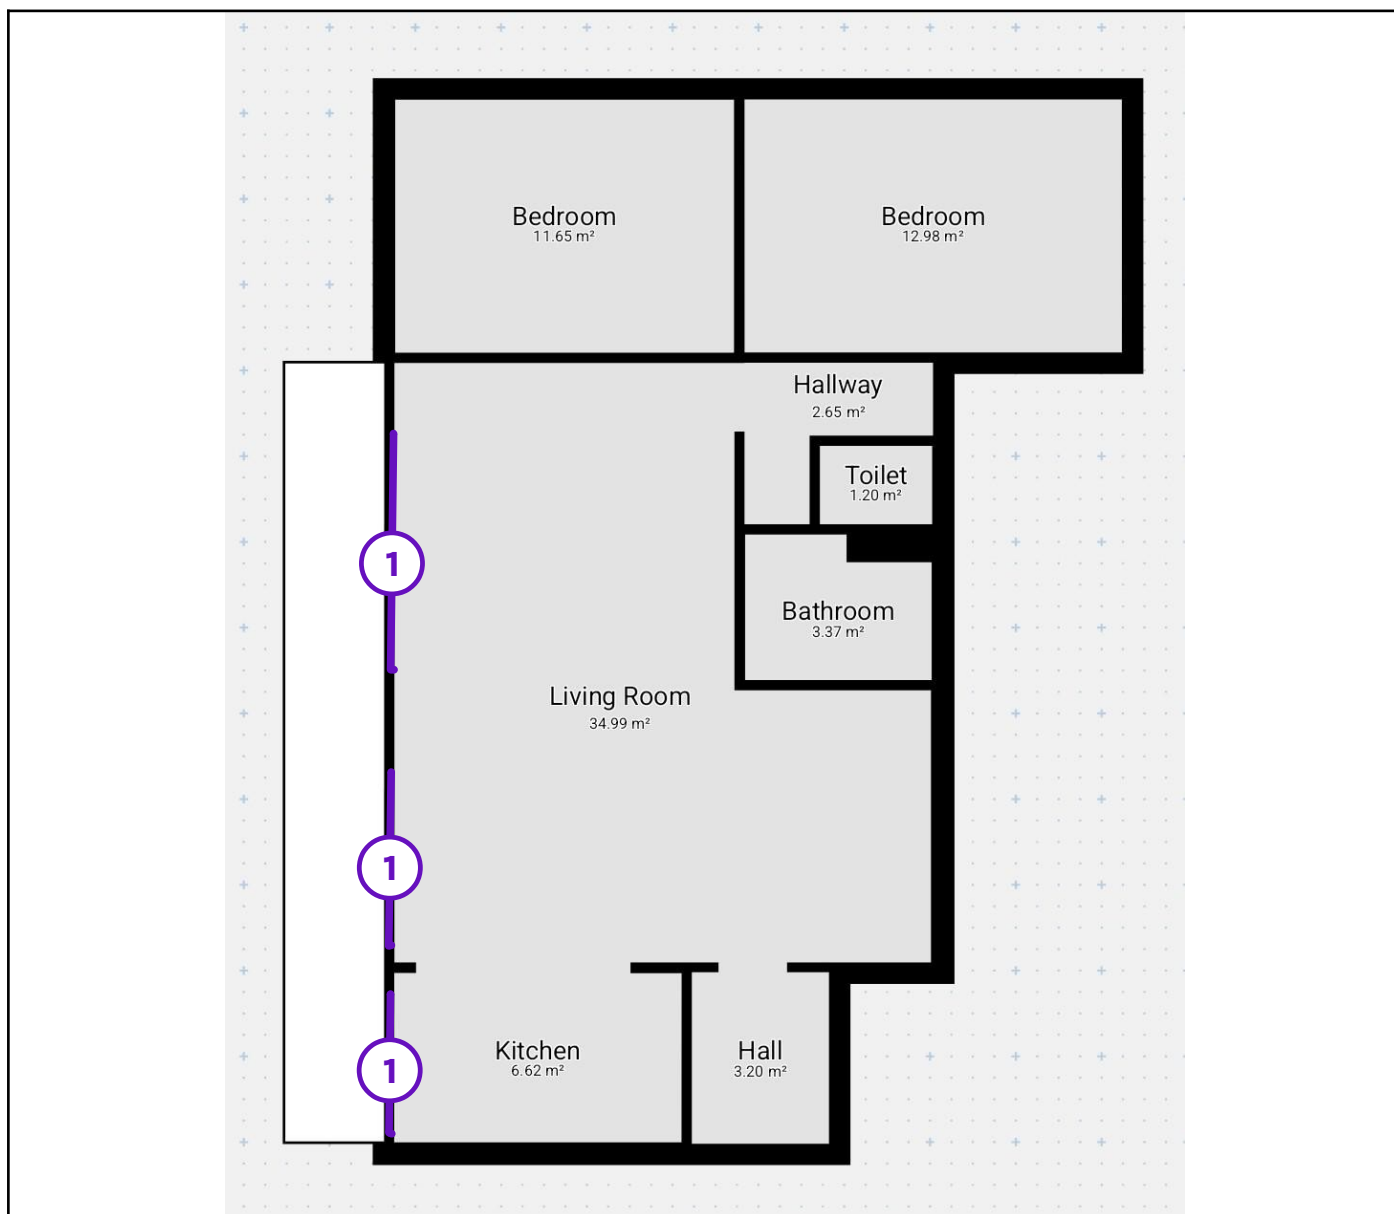
## Plan 1.5: Appartement 1001

| Beschrijving | Type | Actie |
|---|---|---|
| 1. Invulpanelen schrijnwerk | Advies | - |
