# Asbestinventarisatetest

Maasfortbaan 215, 2500 Lier

Attestnummer : 20240213-000020.000

Uitgegeven op : 13.02.2024

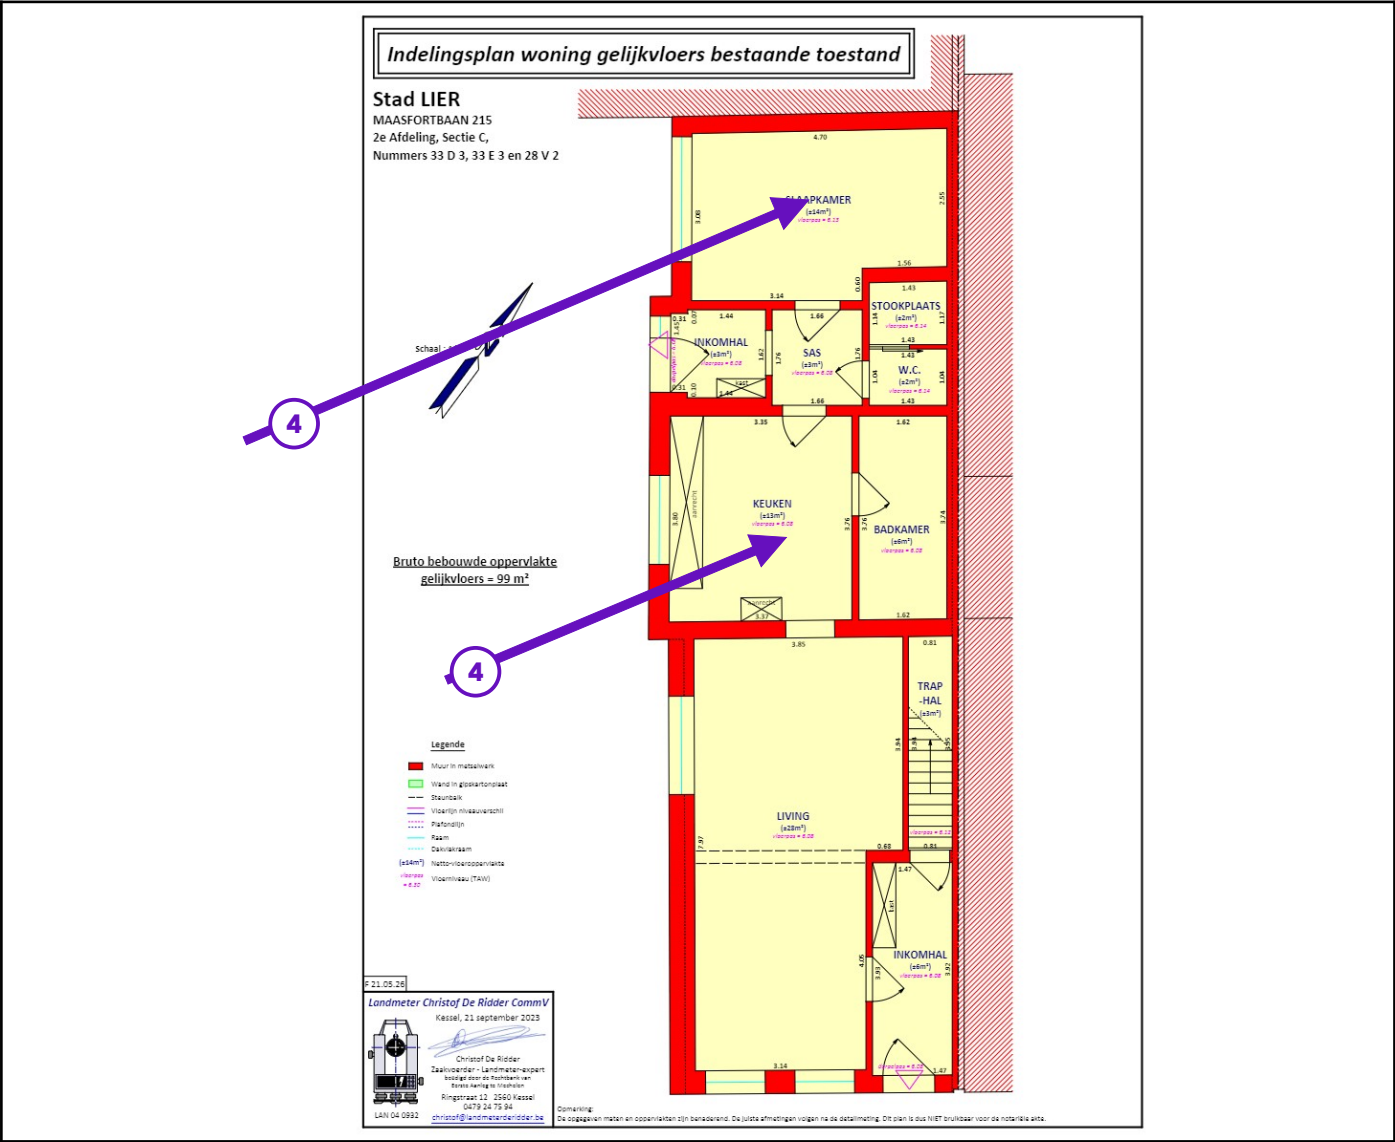
# Plan 1.1: Lier Maasfortbaan 215 Indelingsplan woning gelijkv

| Beschrijving | Type | Actie |
|---|---|---|
| 4. pleister plafond | Advies | - |

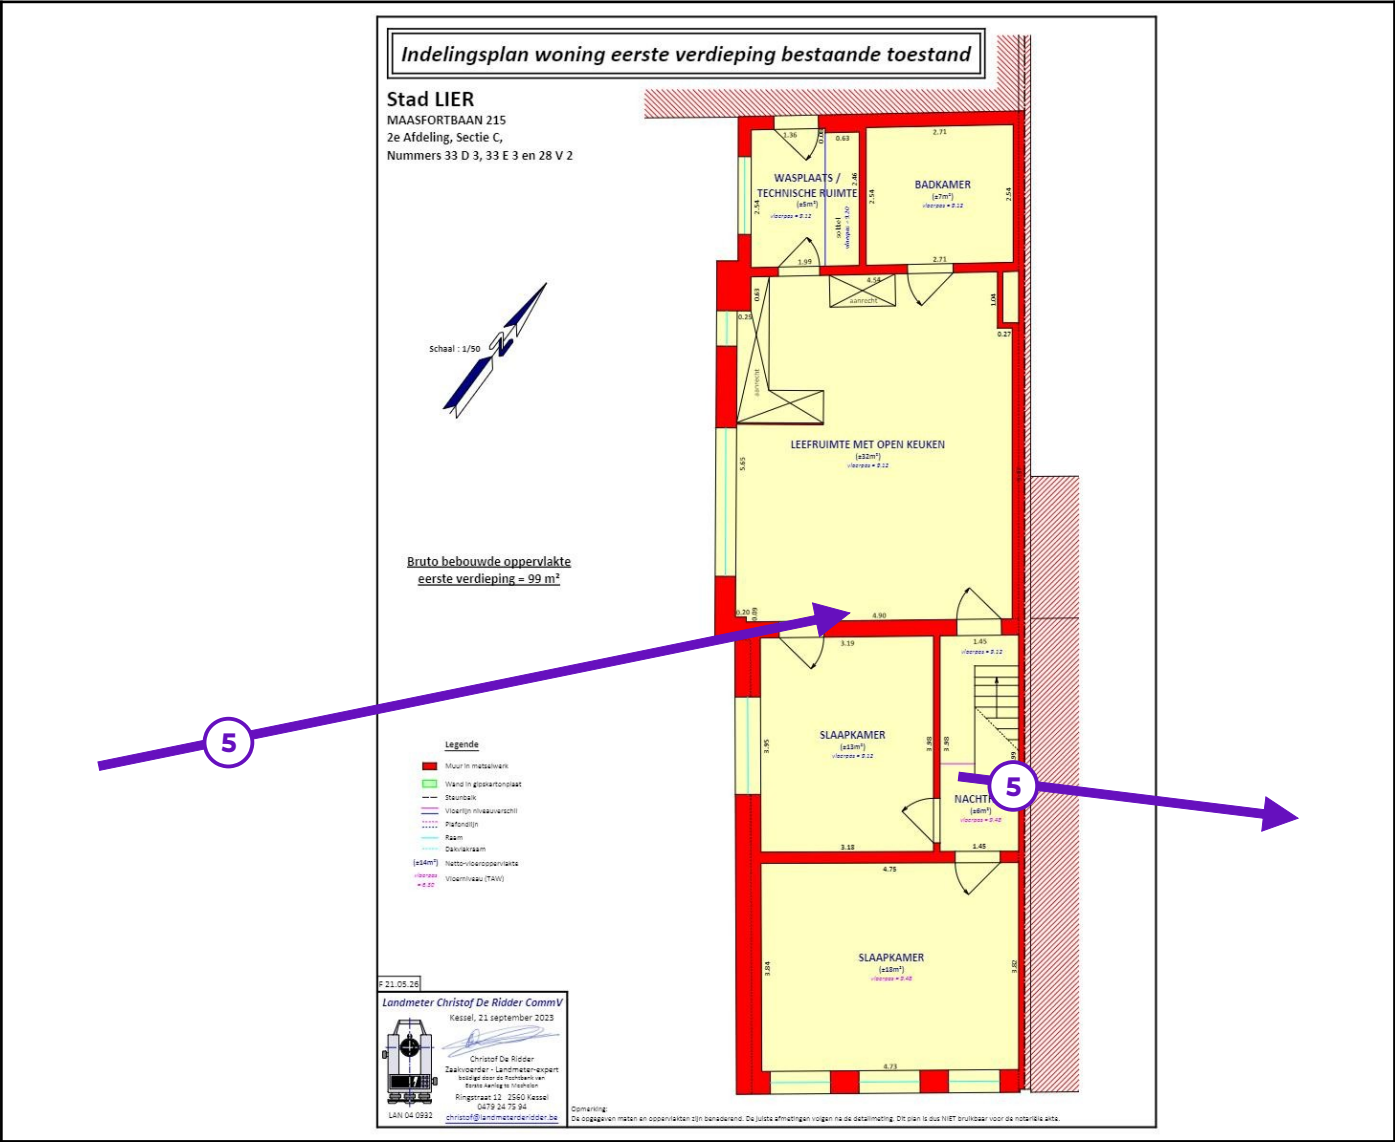
# Plan 1.2: Lier Maasfortbaan 215 Indelingsplan woning eerste

| Beschrijving | Type | Actie |
|---|---|---|
| 5. muur pleister | Advies | - |

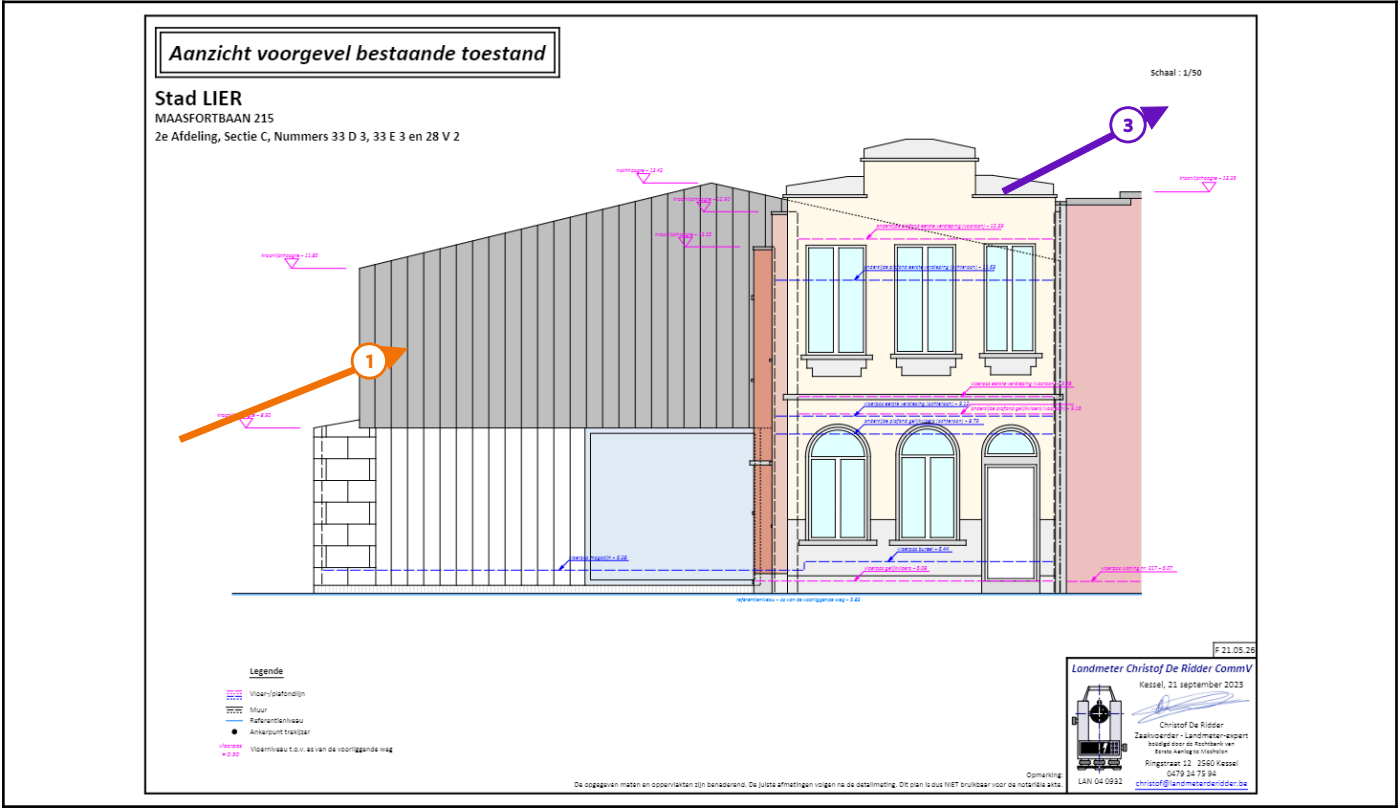
# Plan 1.3: Lier Maasfortbaan 215 Voorgevelaanzicht 21-09-23

| Beschrijving | Type | Actie |
|---|---|---|
| 3. Plat dak | Beperking | - |
