# Asbestinventarisatetest

Gorterstraat 19, 2000 Antwerpen

Attestnummer : **20250713-000007.000**

Uitgegeven op : **13.07.2025**

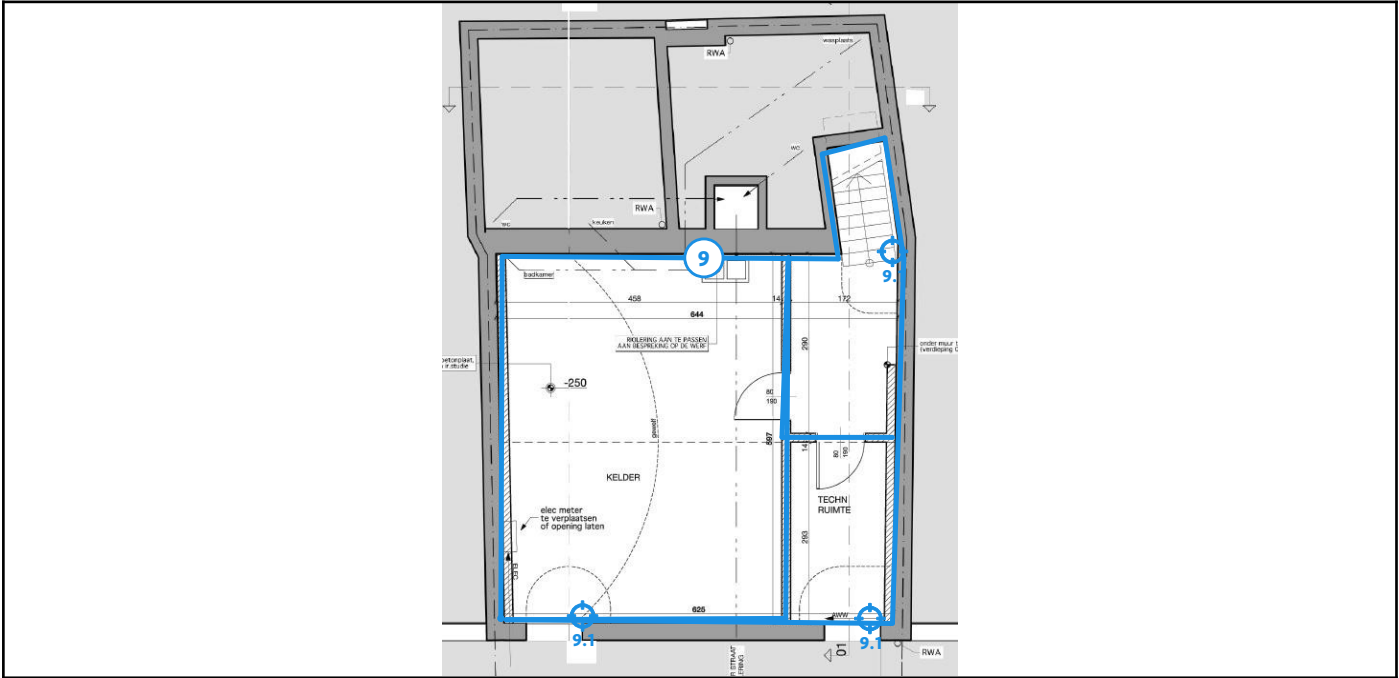
# Plan 1.2: plan kelder

| Beschrijving | Type | Actie |
|---|---|---|
| 9.1 Code: 250708A-3 | Mengmonster | - |

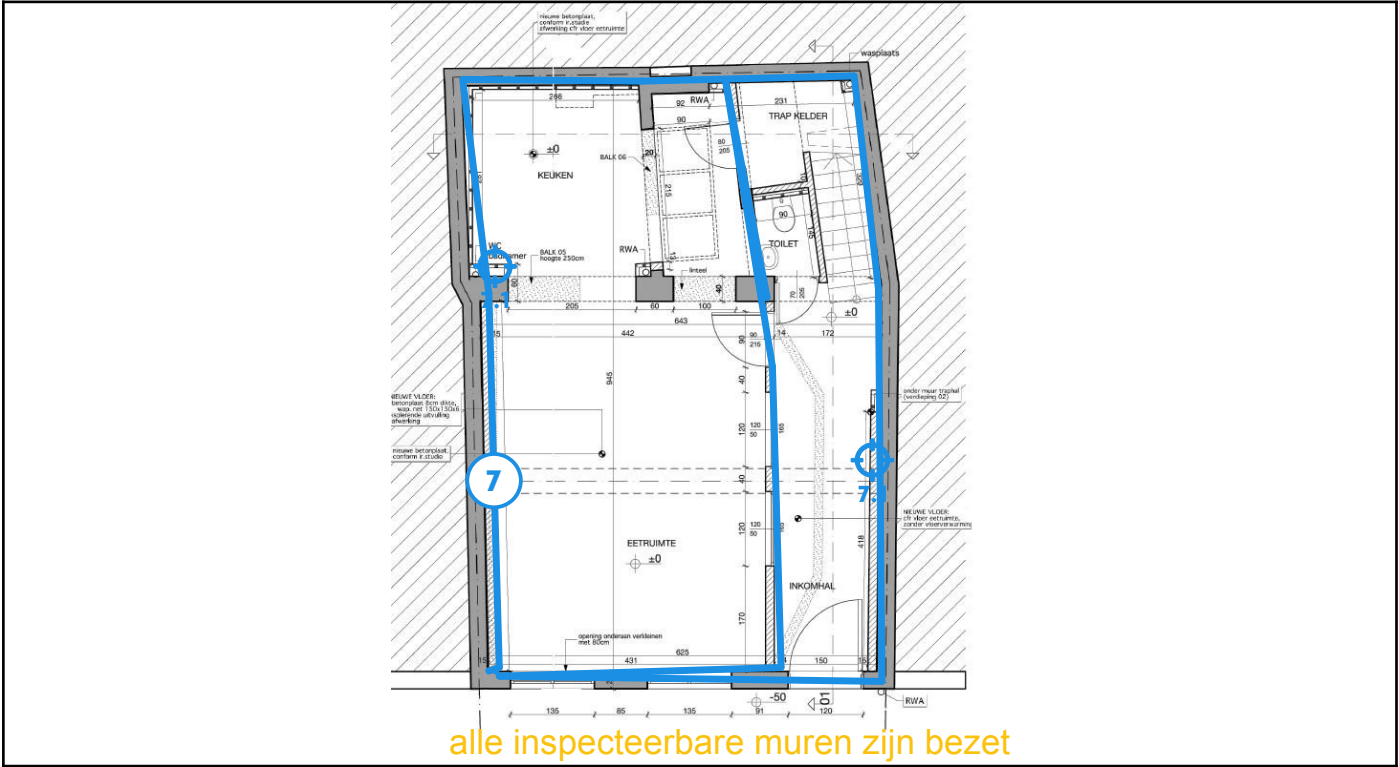
# Plan 1.3: plan gelijkvloer

| Beschrijving | Type | Actie |
|---|---|---|
| 7.1 Code: 250708A-1 | Mengmonster | - |

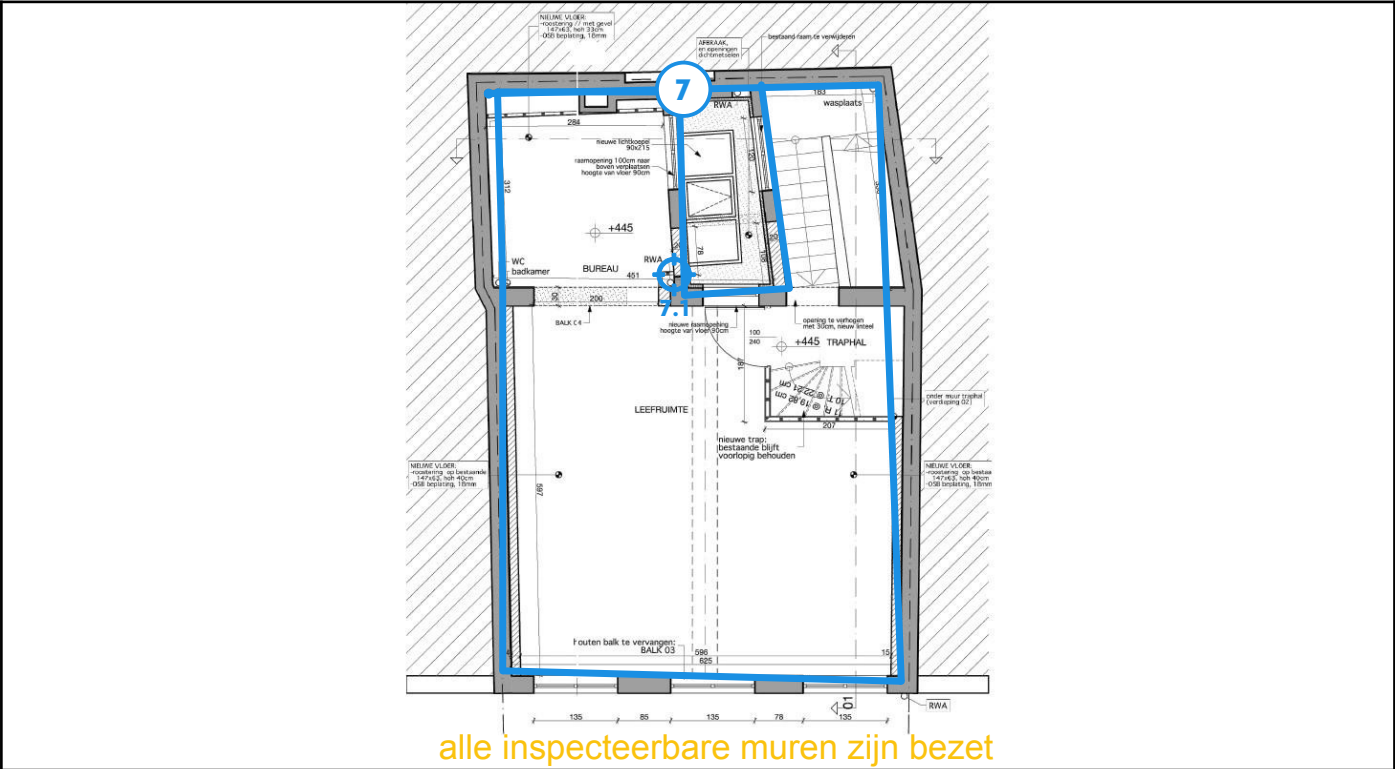
# Plan 1.4: plan 1ste verdieping

| Beschrijving | Type | Actie |
|---|---|---|
| 7.1 Code: 250708A-1 | Mengmonster | - |

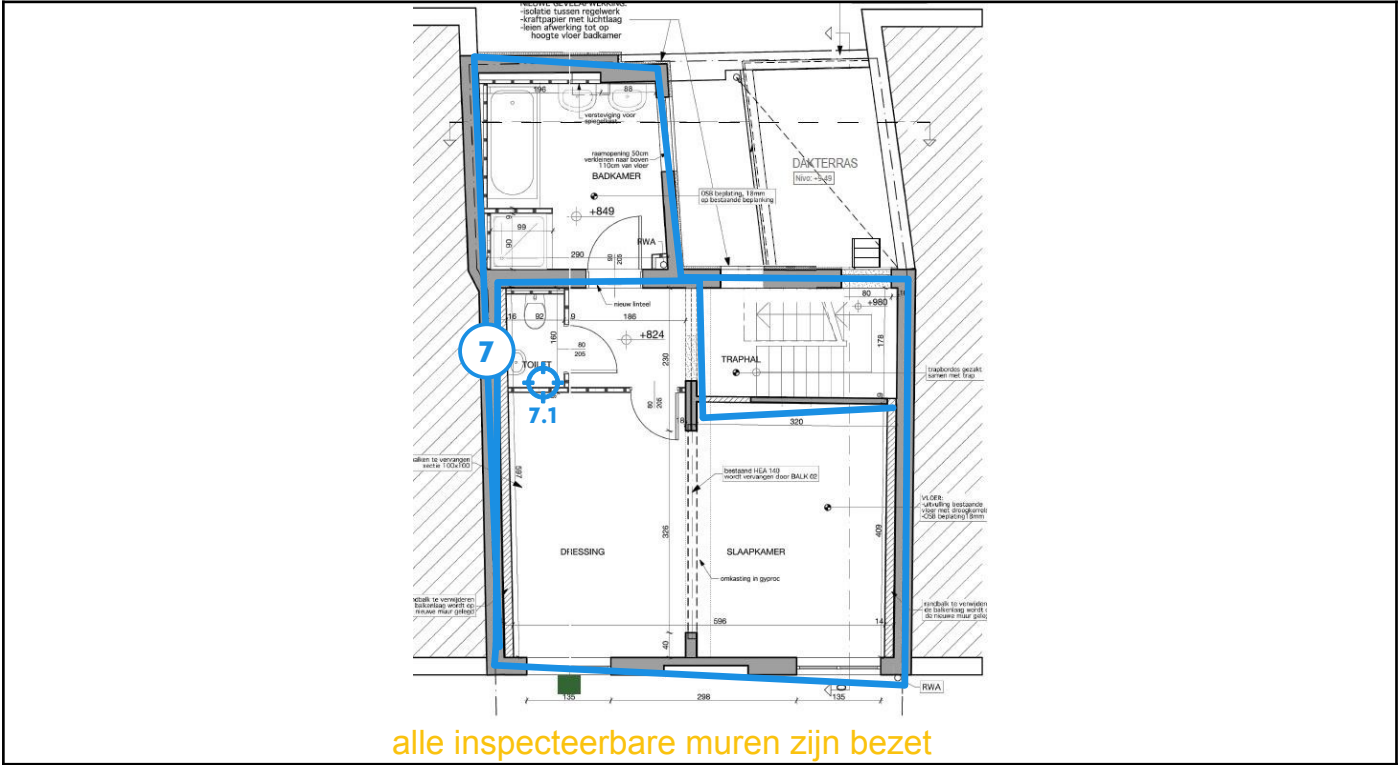
# Plan 1.5: plan 2de verdieping

| Beschrijving | Type | Actie |
|---|---|---|
| 7.1 Code: 250708A-1 | Mengmonster | - |

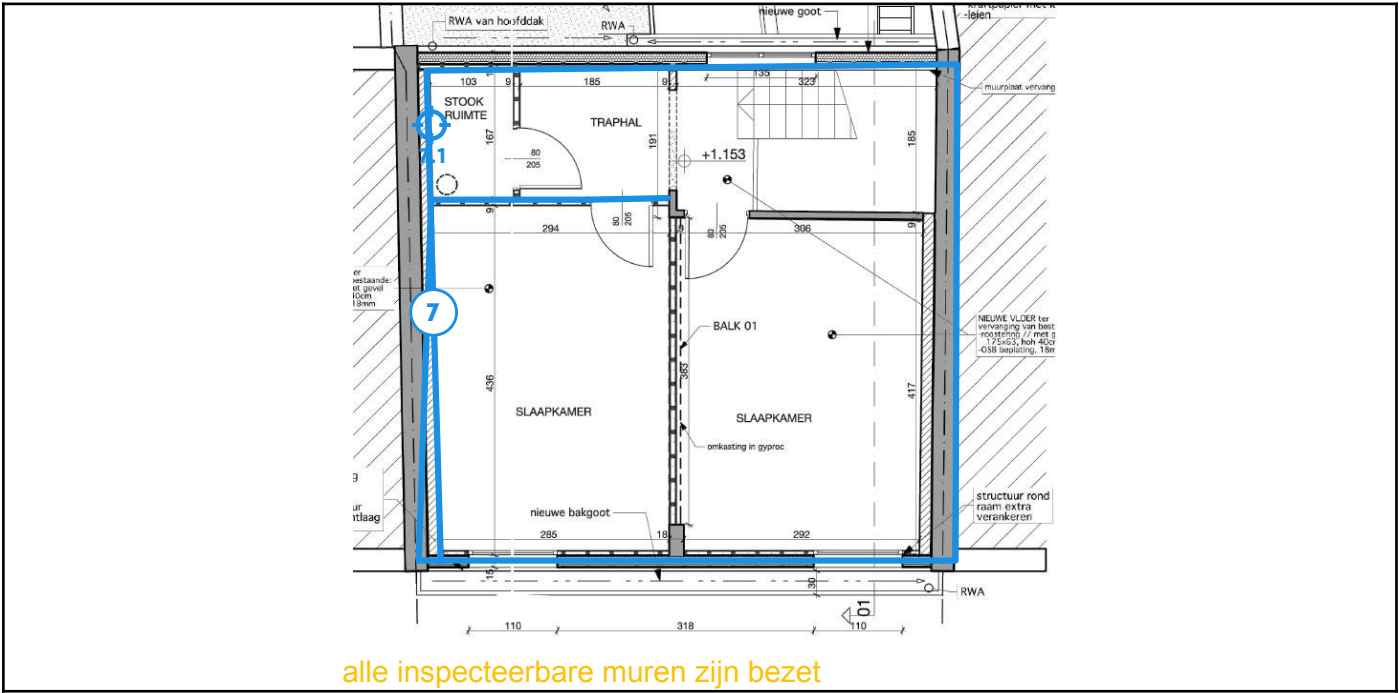
# Plan 1.6: plan 3de verdieping

| Beschrijving | Type | Actie |
|---|---|---|
| 7.1 Code: 250708A-1 | Mengmonster | - |

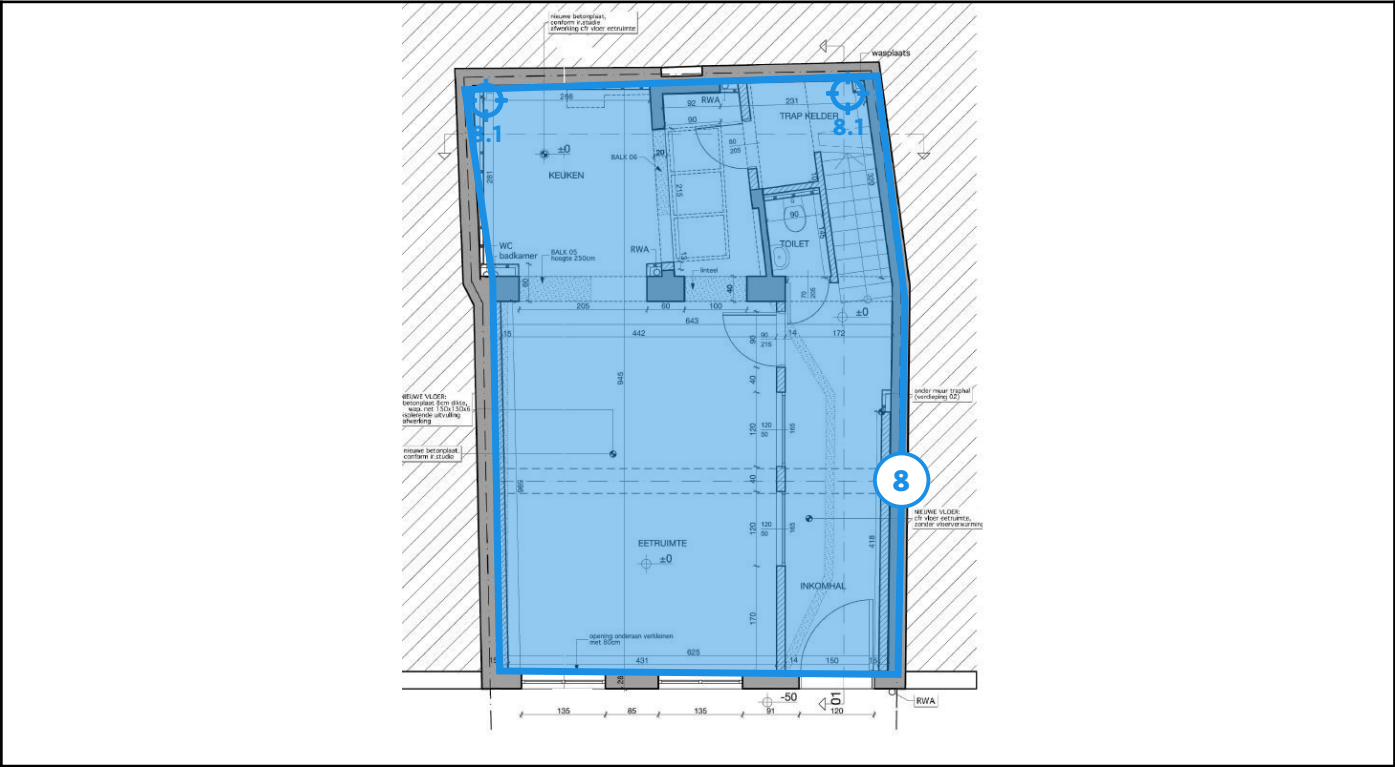
# Plan 1.7: plan gelijkvloer

| Beschrijving | Type | Actie |
|---|---|---|
| 8.1 Code: 250708A-2 | Mengmonster | - |

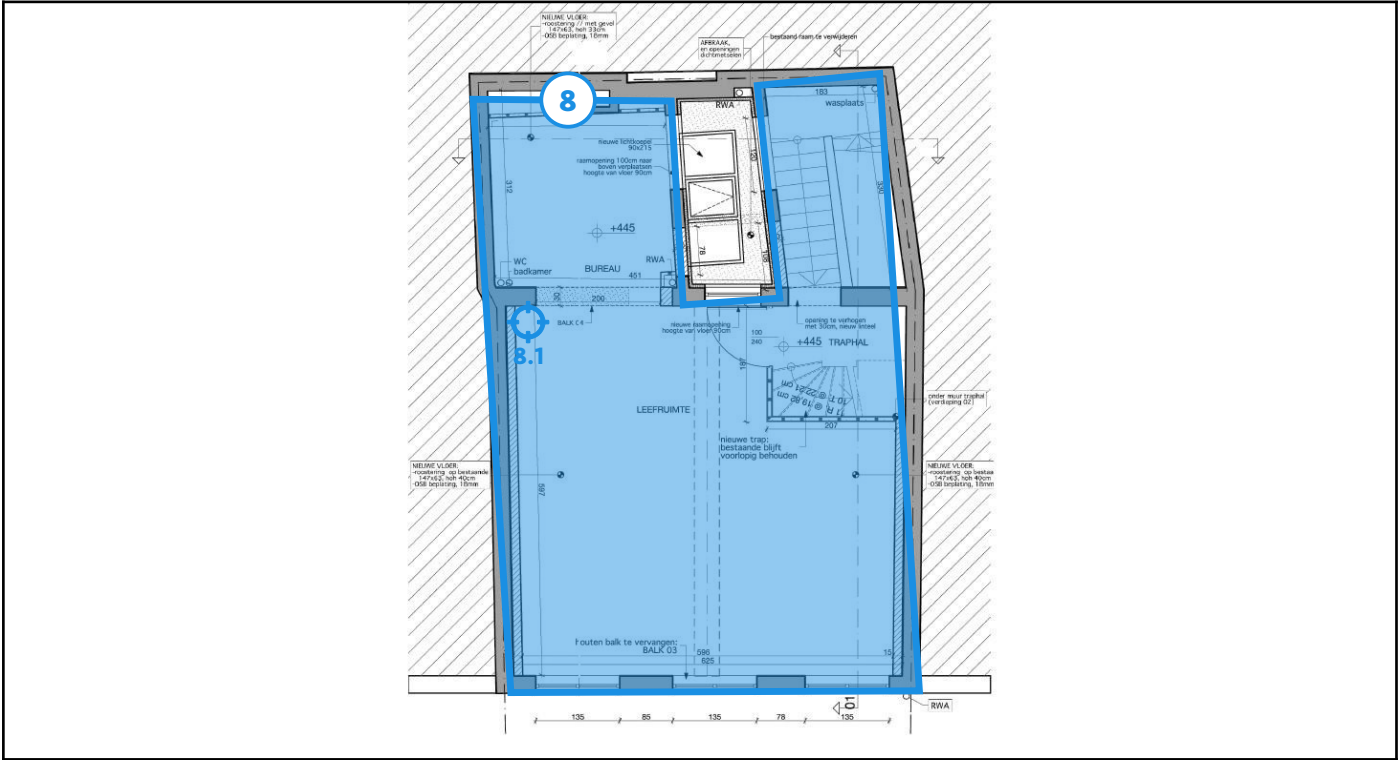
# Plan 1.8: plan 1ste verdieping

| Beschrijving | Type | Actie |
|---|---|---|
| 8.1 Code: 250708A-2 | Mengmonster | - |

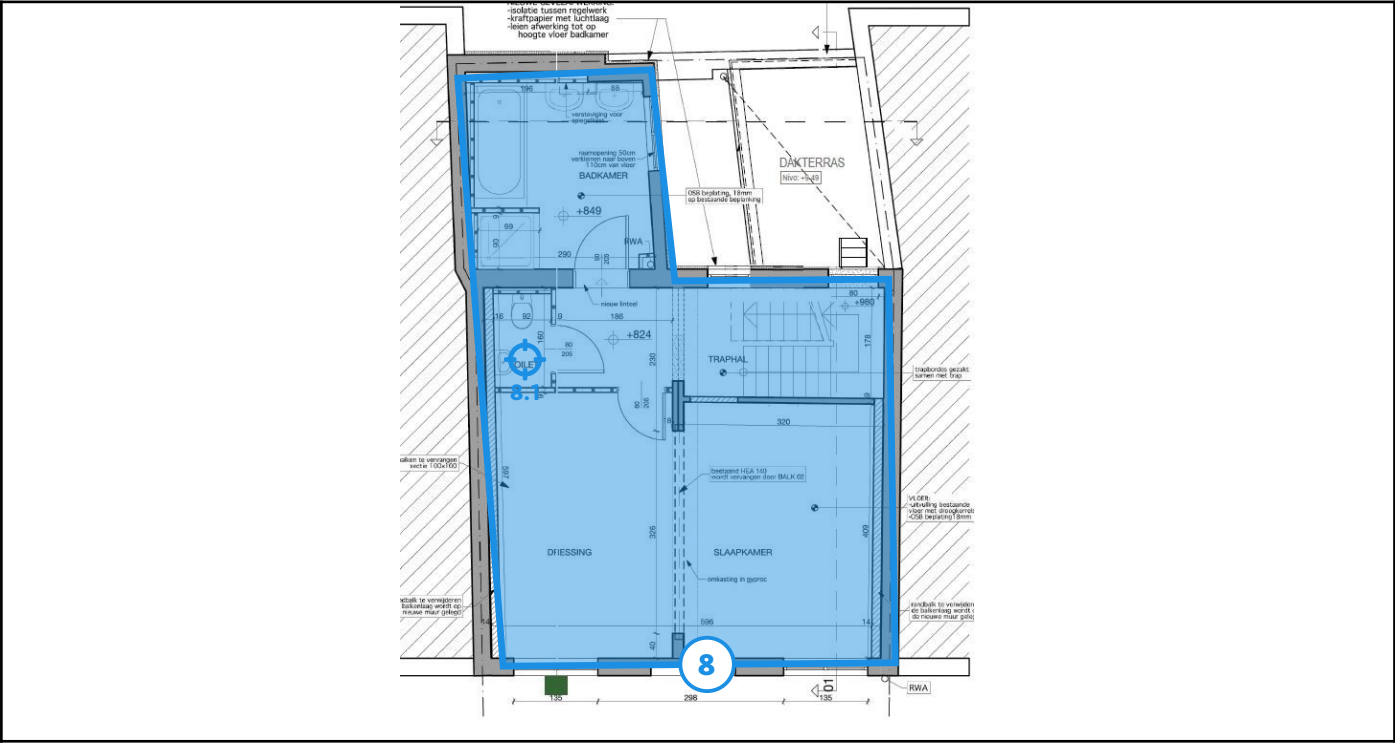
# Plan 1.9: plan 2de verdieping

| Beschrijving | Type | Actie |
|---|---|---|
| 8.1 Code: 250708A-2 | Mengmonster | - |

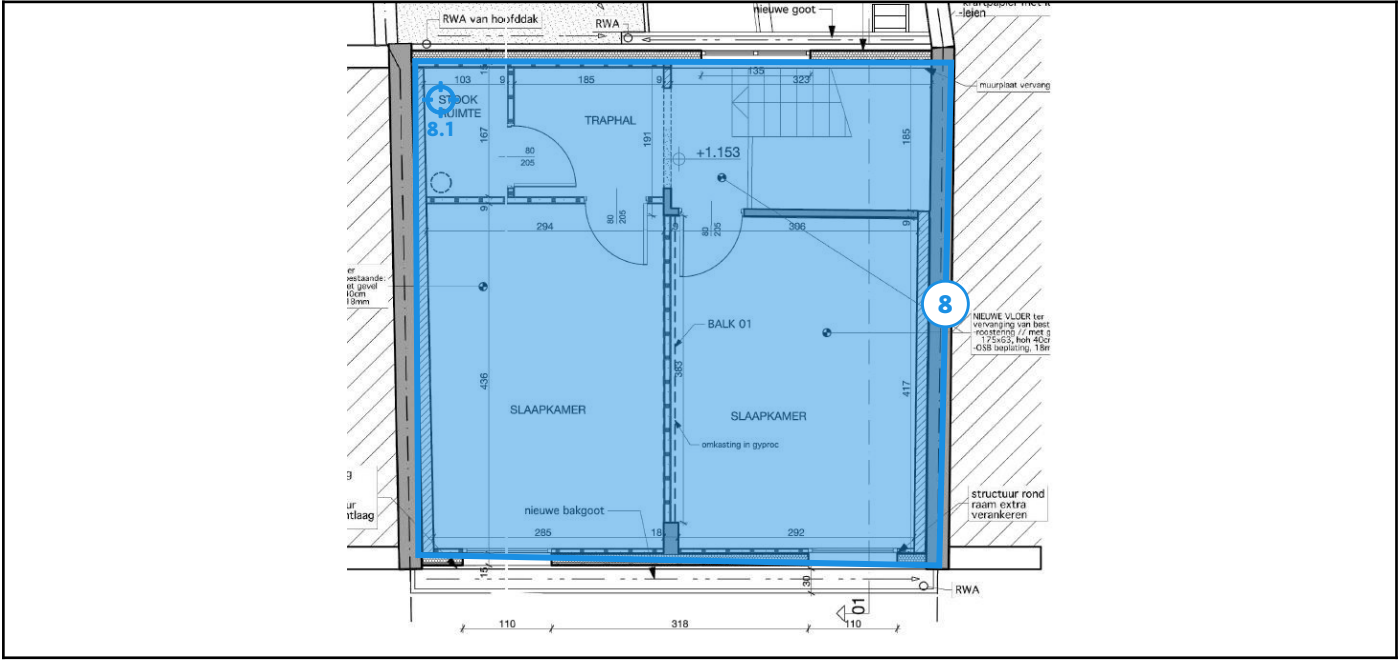
# Plan 1.10: plan 3de verdieping

| Beschrijving | Type | Actie |
|---|---|---|
| 8.1 Code: 250708A-2 | Mengmonster | - |

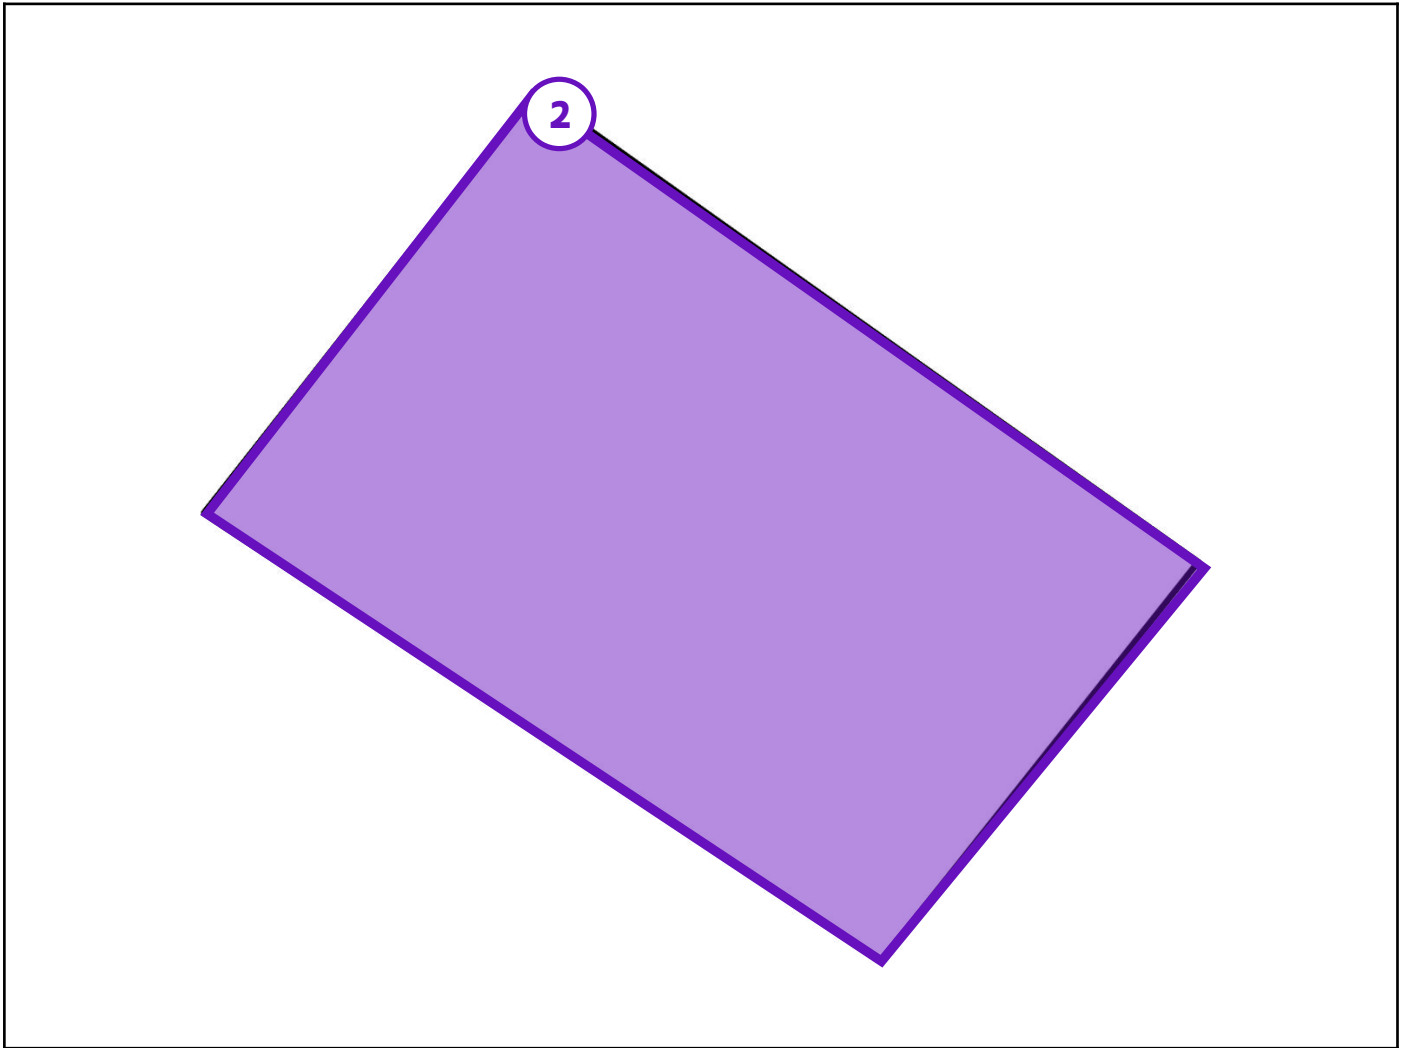
## Plan 1.11: volledige renovatie

| Beschrijving | Type | Actie |
|---|---|---|
| 2. gebouw werd volledig gerenoveerd | Advies | - |

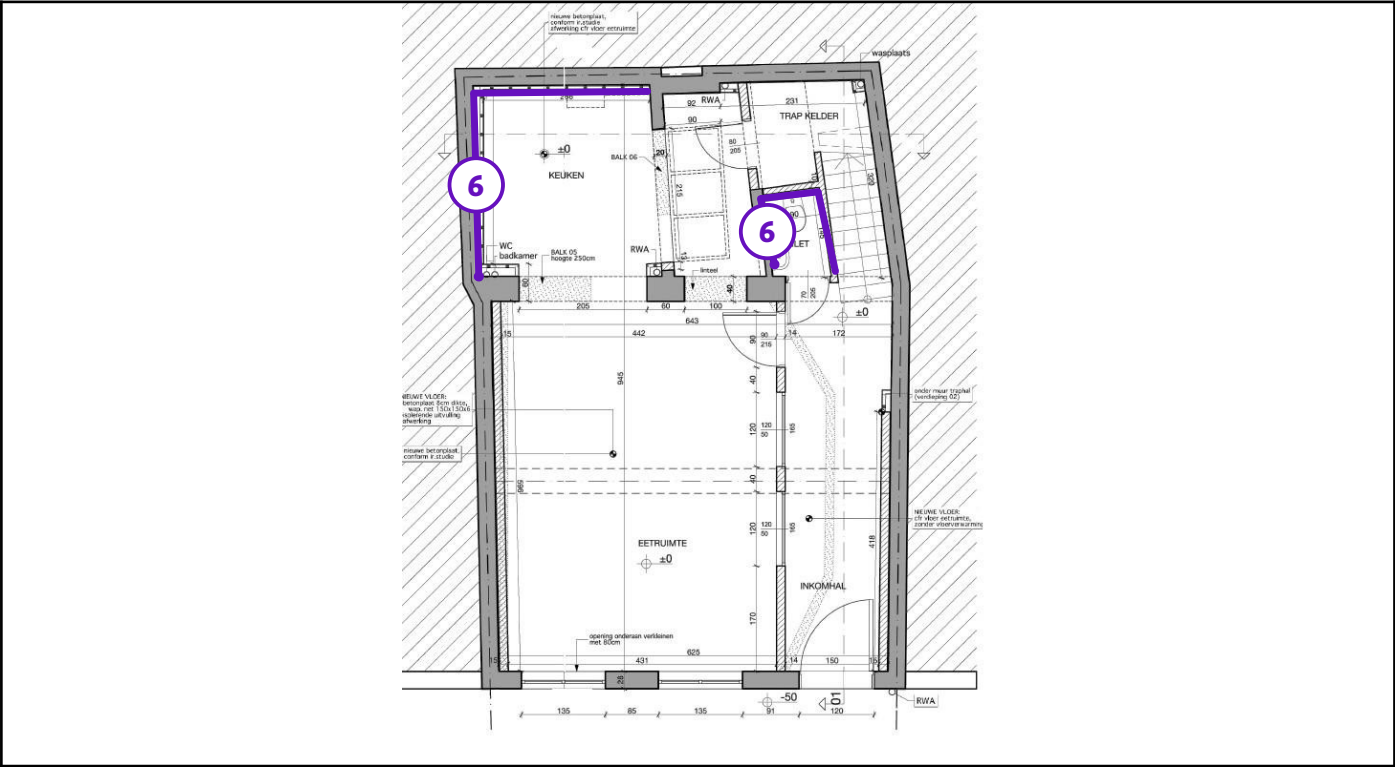
# Plan 1.12: plan gelijkvloer

| Beschrijving | Type | Actie |
|---|---|---|
| 6. gelijkjnde intacte tegels op nieuwe bezetting | Advies | - |

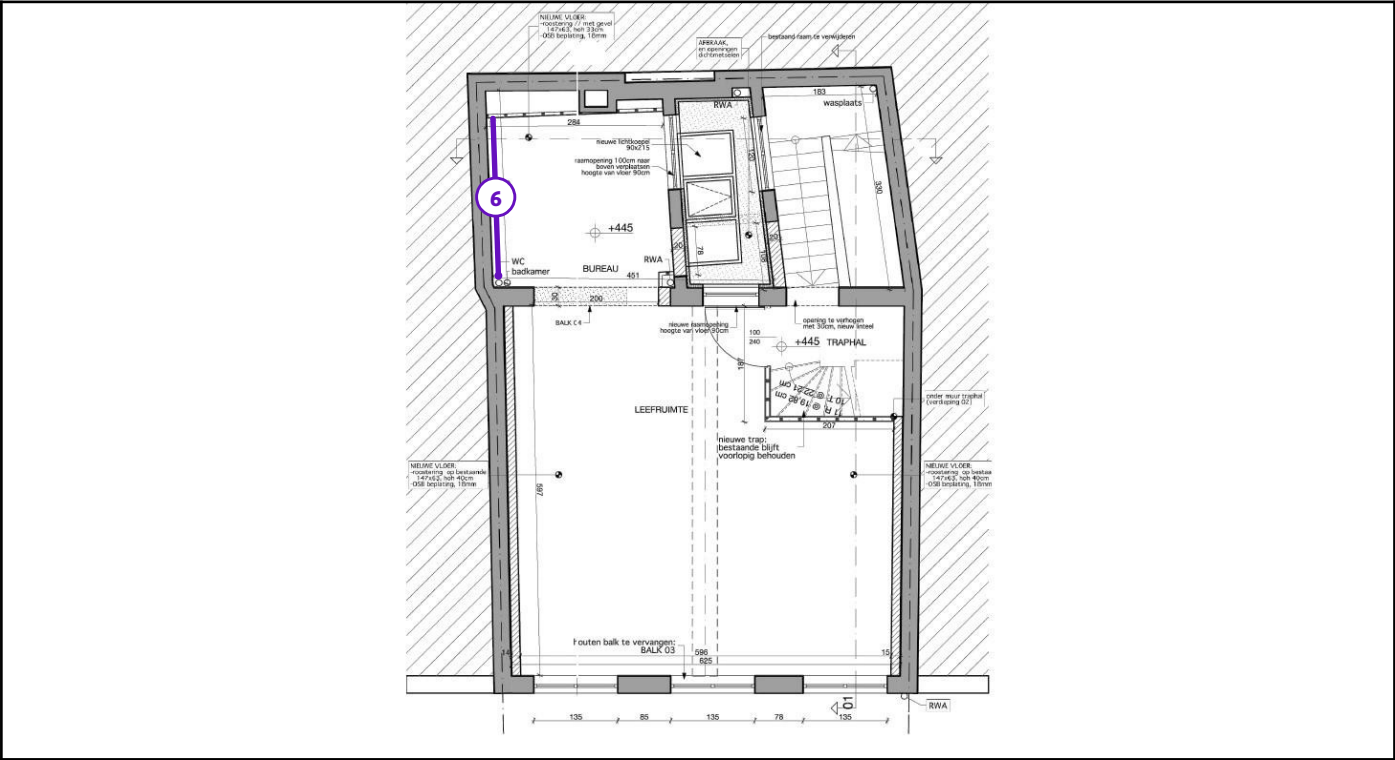
# Plan 1.13: plan 1ste verdieping

| Beschrijving | Type | Actie |
|---|---|---|
| 6. gelijkjnde intacte tegels op nieuwe bezetting | Advies | - |

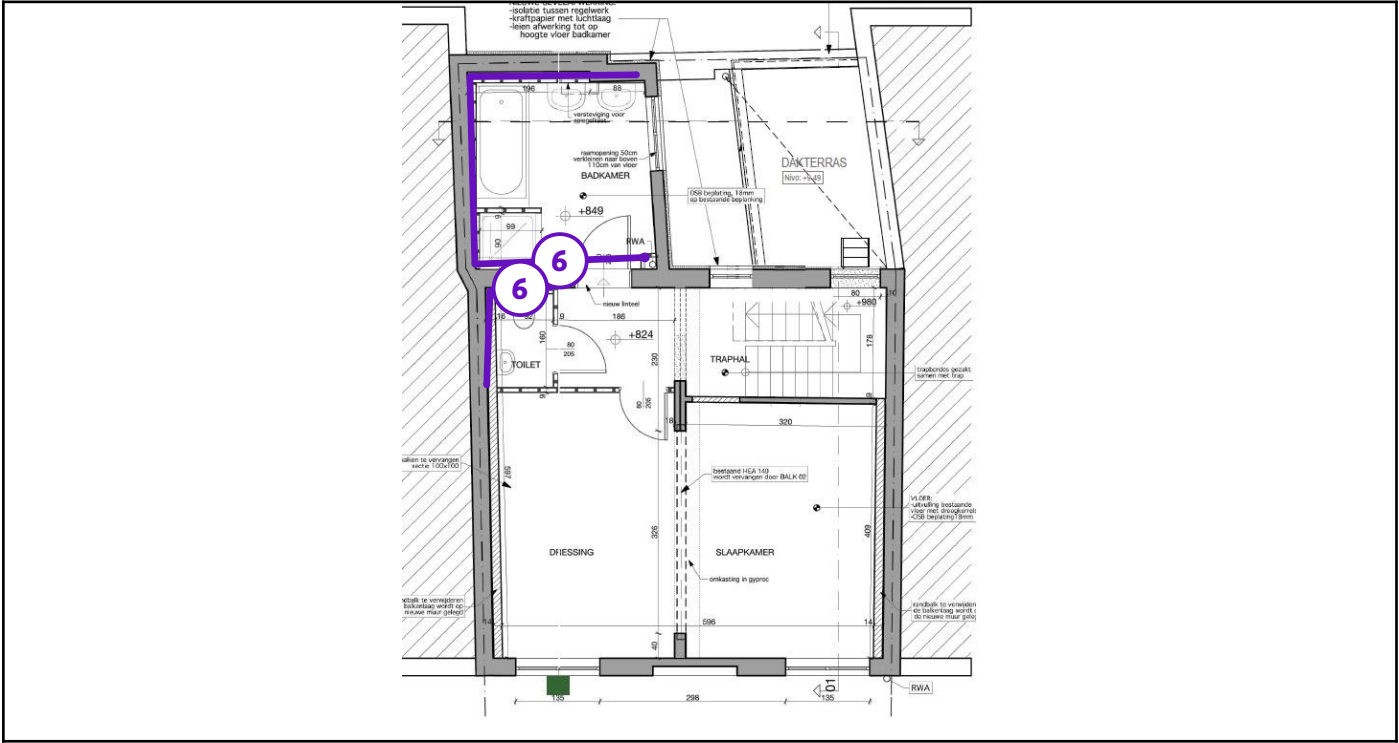
# Plan 1.14: plan 2de verdieping

| Beschrijving | Type | Actie |
|---|---|---|
| 6. gelijkjnde intacte tegels op nieuwe bezetting | Advies | - |
