# Asbestinventarisatattest

Meeuwenhoflei 35, 2100 Antwerpen

Attestnummer : 20250515-000002.000

Uitgegeven op : 15.05.2025

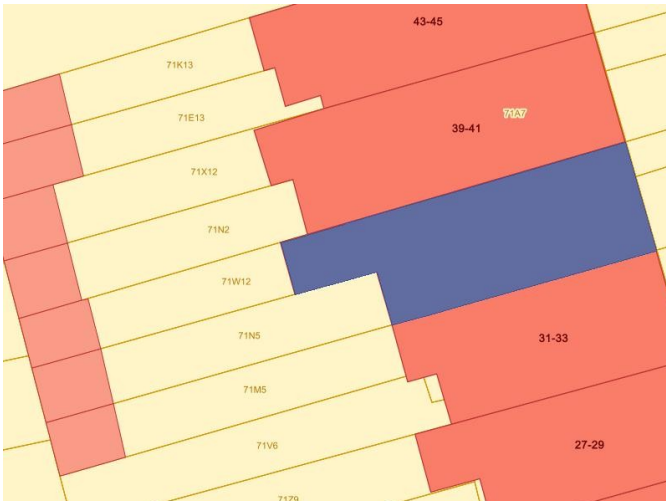
## Zone 1: Hoofdgebouw

- 1 Asbestmateriaal**
- 0 Beperkingen
- 0 Uitsluitingen
- 0 Roerende goederen
- 0 Puin, steenslag, (water)bodem
- 2 Adviezen**
- 2 Geen asbest**

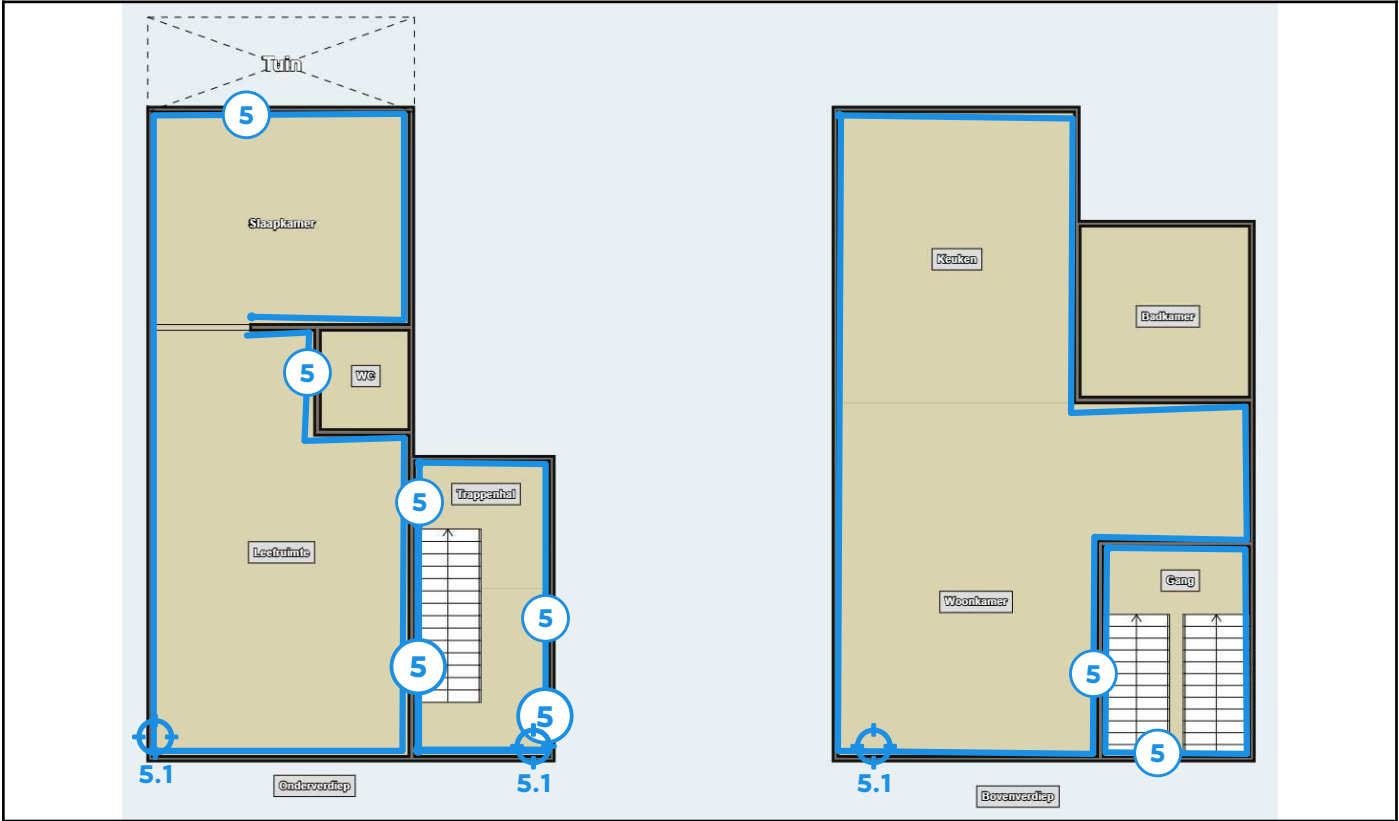
# Plan 1.1: Pleisterwerk muren

| Beschrijving | Type | Actie |
|---|---|---|
| 5.1 Code: MM01: Pleisterwerk | Mengmonster | - |

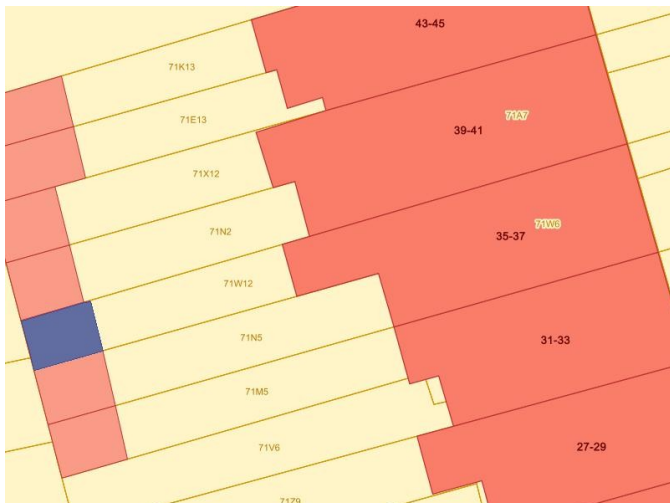
## Zone 2: Bijgebouw

- 1 Asbestmateriaal**
- 0 Beperkingen
- 0 Uitsluitingen
- 0 Roerende goederen
- 0 Puin, steenslag, (water)bodem
- 0 Adviezen
- 0 Geen asbest
