# Asbestinventarisatetest

Korte Bist 2/201, 2180 Antwerpen

Attestnummer : 20250901-000001.000

**Asbestveilig** (maar niet asbestvrij)

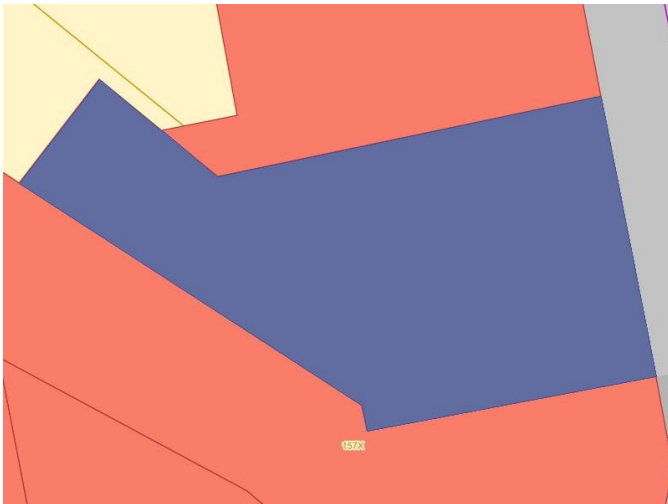
## Zone 1: Hoofdgebouw

Tijdens de inspectie vastgesteld:

- 1 Asbestmateriaal**
- 0 Beperkingen
- 0 Uitsluitingen
- 0 Roerende goederen
- 0 Puin, steenslag, (water)bodem
- 3 Adviezen**
- 2 Geen asbest**
