# Asbestinventarisatattest

Belzerstraat 8, 3650 Dilsen-Stokkem

Attestnummer : 20250827-000355.000

Uitgegeven op : 27.08.2025

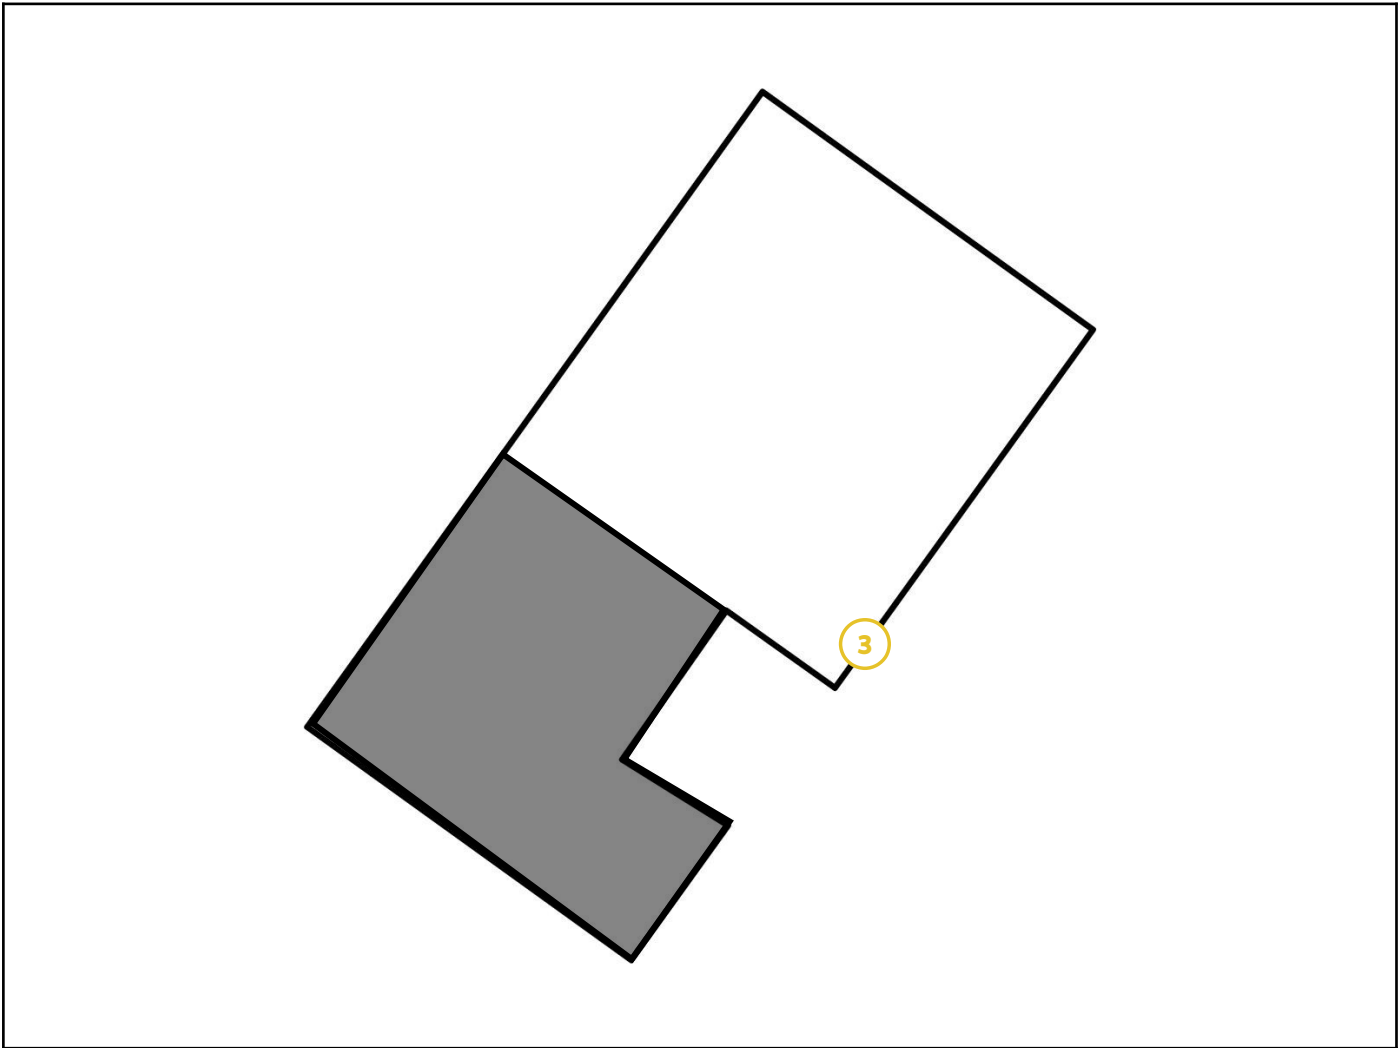
# Plan 1.1: Kelder

| Beschrijving | Type | Actie |
|---|---|---|
| 3. Schakelaar | Asbestmateriaal | Zorgvuldig beheren |
