# Asbestinventarisatetest

Hees 176, 3920 Lommel

Attestnummer : 20230727-000211.000

Uitgegeven op : 27.07.2023

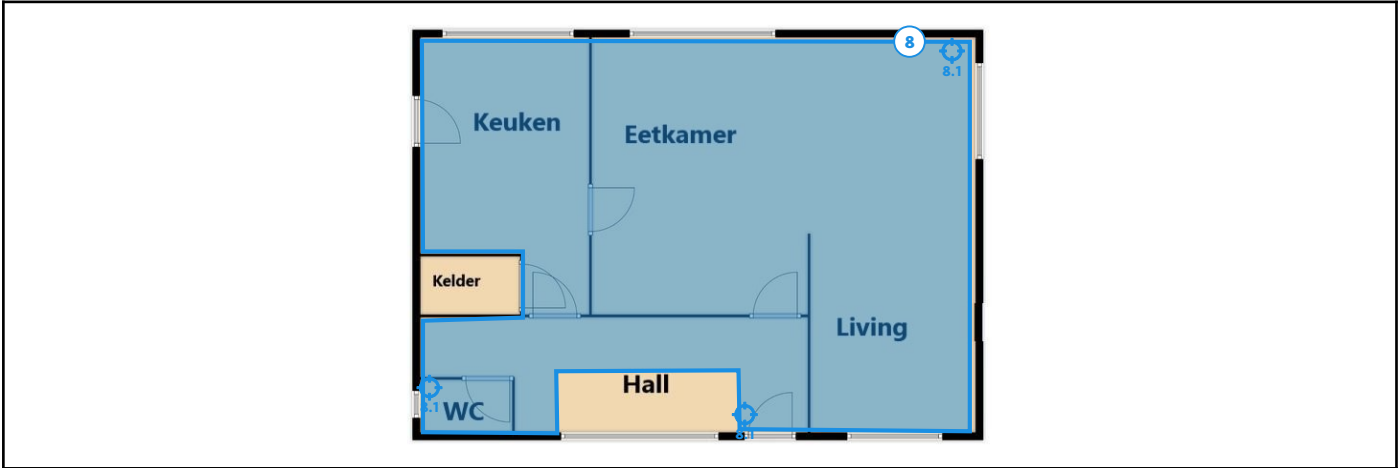
# Plan 1.1: Pleisterwerk plafond gelijkvloers

| Beschrijving | Type | Actie |
|---|---|---|
| 8.1 Code: 2.8220 | Mengmonster | - |

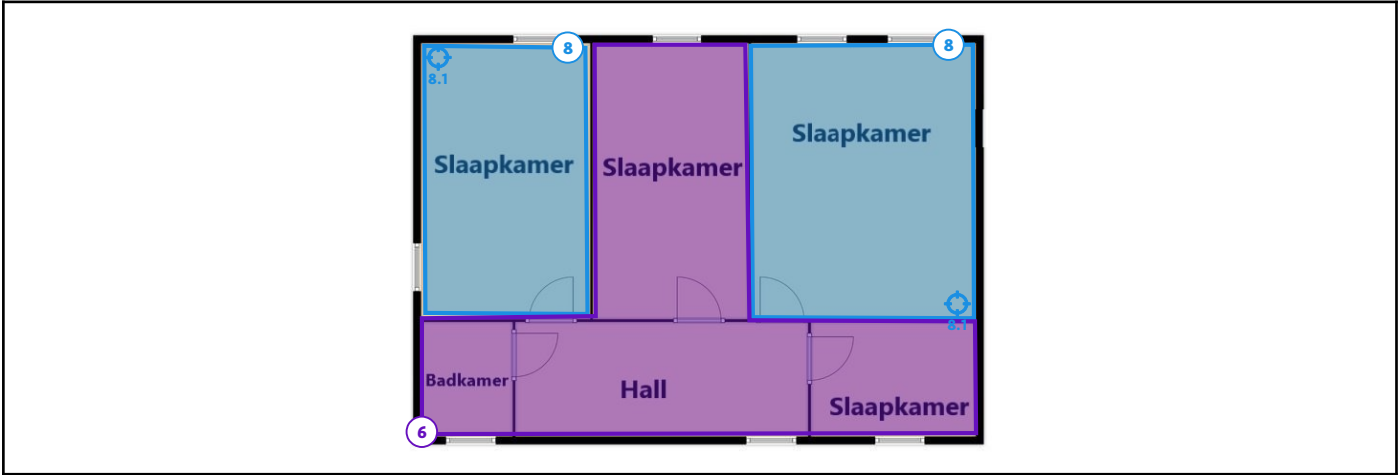
## Plan 1.2: Pleisterwerk plafond verdieping

| Beschrijving | Type | Actie |
|---|---|---|
| 8.1 Code: 2.8220 | Mengmonster | - |

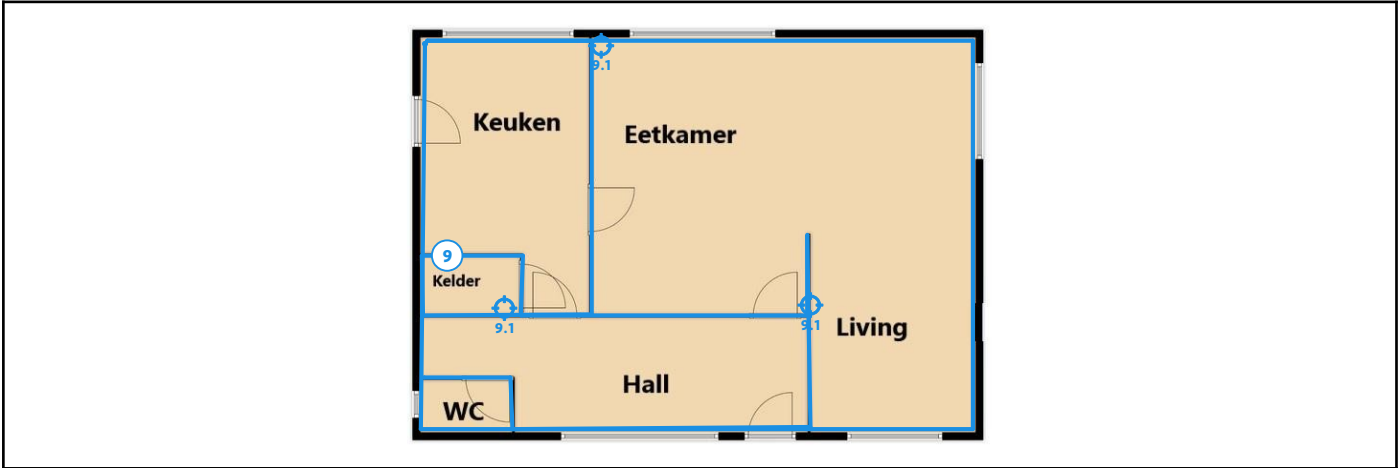
# Plan 1.3: Pleisterwerk wanden gelijkvloers

| Beschrijving | Type | Actie |
|---|---|---|
| 9.1 Code: 2.8219 | Mengmonster | - |

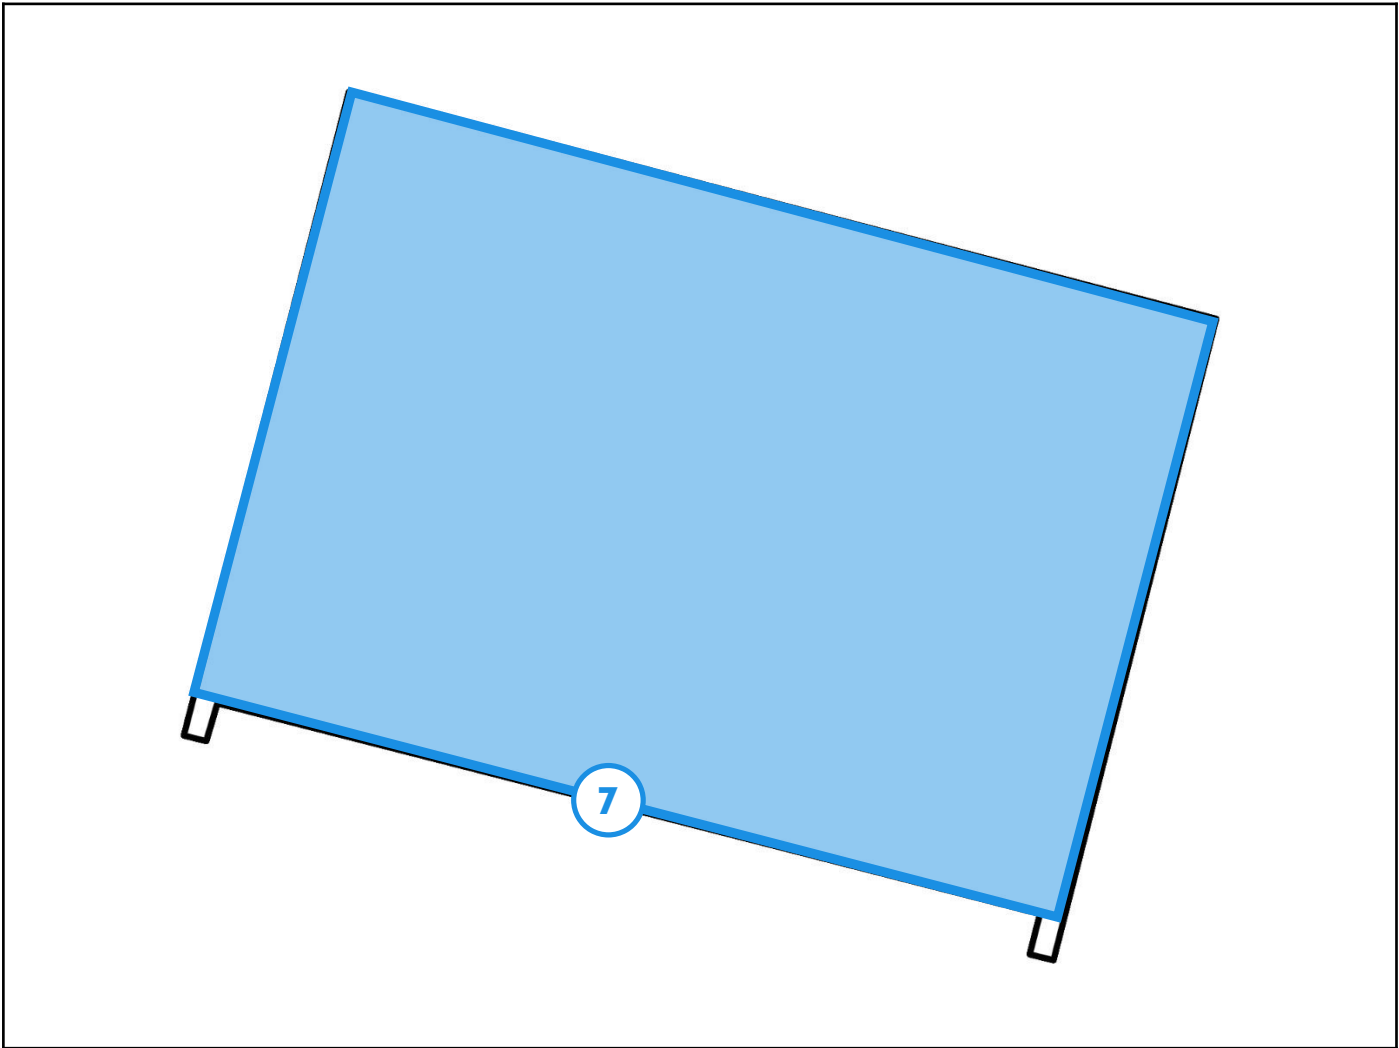
# Plan 1.8: Hoofdgebouw plan

| Beschrijving | Type | Actie |
|---|---|---|
| 7. Zadeldak | Geen asbest | - |
