# Asbestinventarisatetest

Zuidstraat 4, 3970 Leopoldsburg

Attestnummer : 20240514-000703.000

Uitgegeven op : 14.05.2024

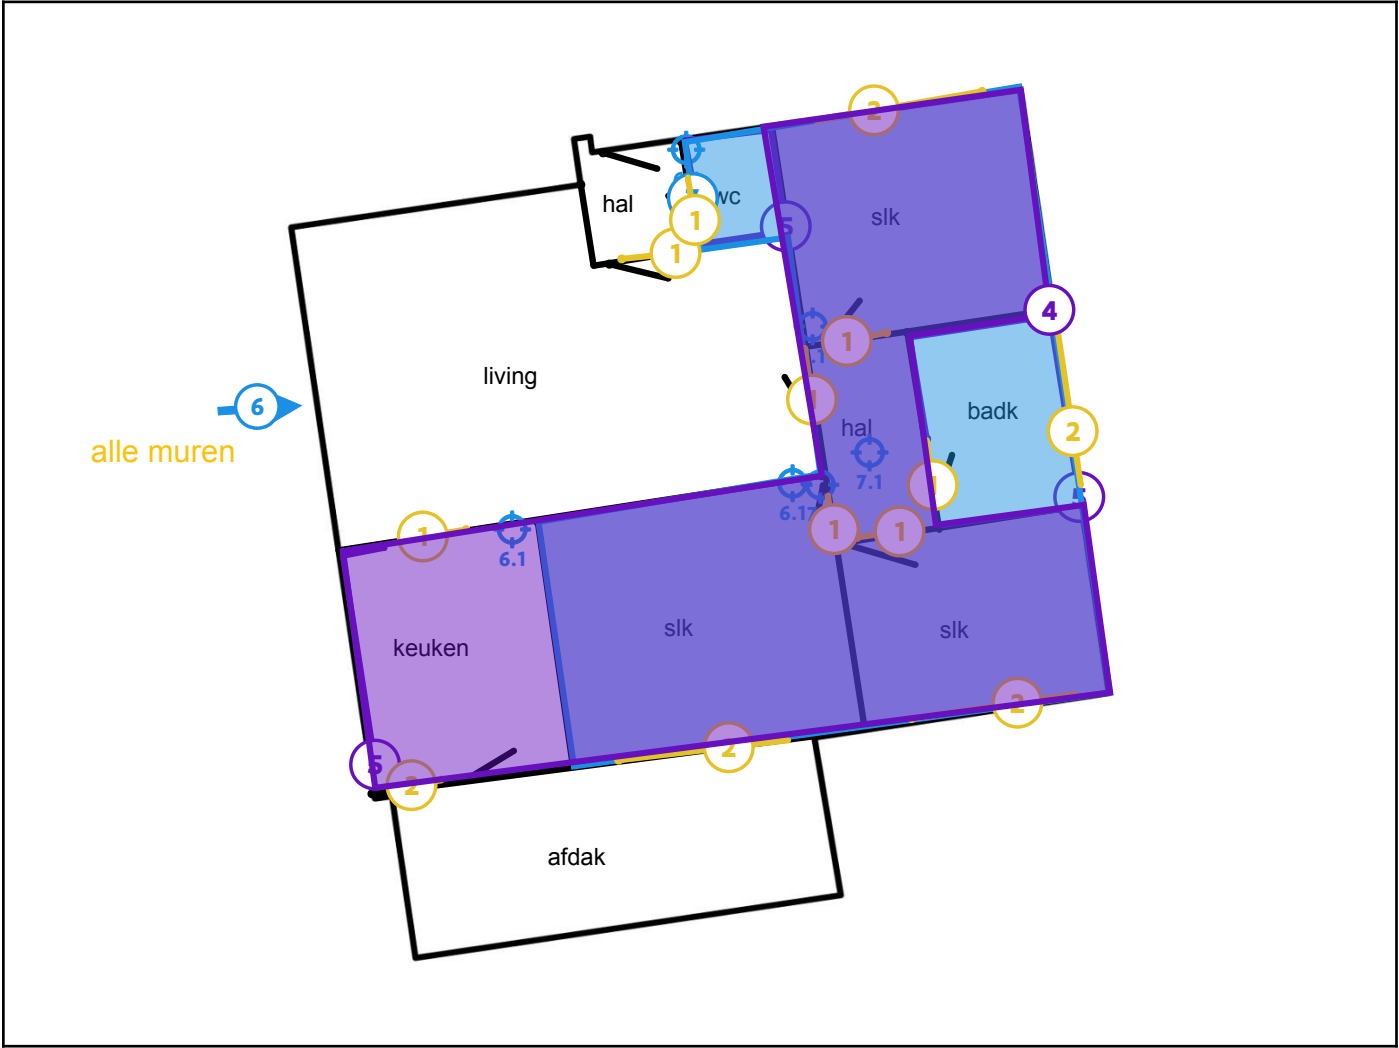
# Plan 1.1: Hoofdgebouw plan

- 2 Asbestmaterialen**
- 0 Beperkingen
- 0 Uitsluitingen
- 0 Roerende goederen
- 0 Puin, steenslag, (water)bodem
- 2 Adviezen**
- 2 Geen asbest**

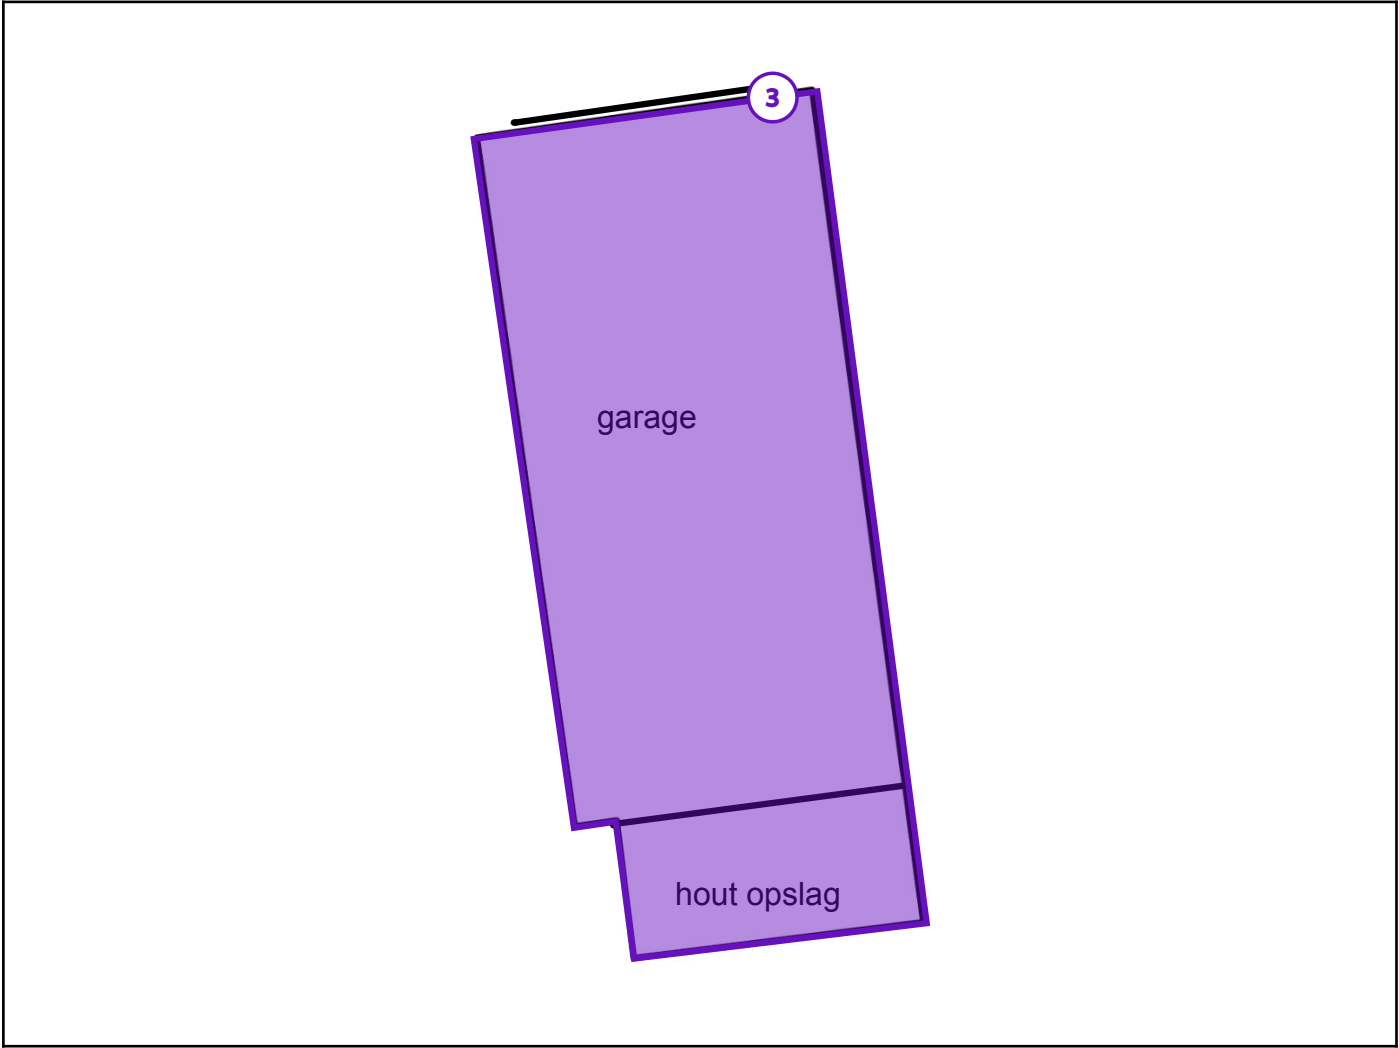
## Plan 2.1: Bijgebouw plan

| Beschrijving | Type | Actie |
|---|---|---|
| 3. Garage | Advies | - |

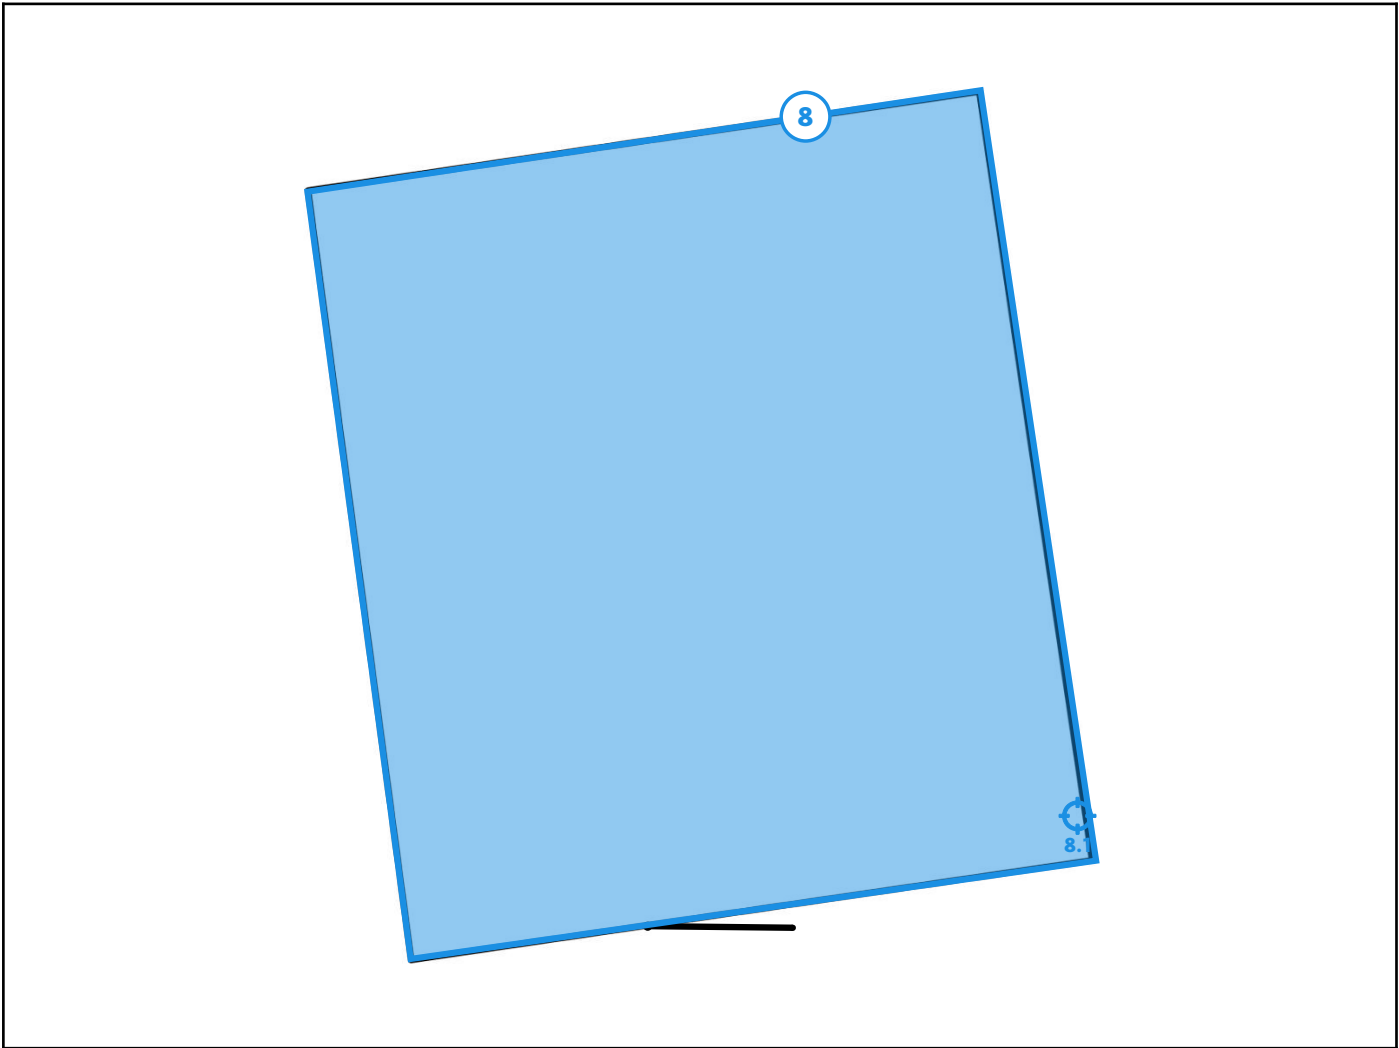
### Plan 3.1: Bijgebouw plan

- 0 Asbestmaterialen
- 0 Beperkingen
- 0 Uitsluitingen
- 0 Roerende goederen
- 0 Puin, steenslag, (water)bodem
- 0 Adviezen
- 1 **Geen asbest**
