# Asbestinventarisatetest

Kerkhovensesteenweg 210, 3920 Lommel

Attestnummer : 20240111-000337.000

Uitgegeven op : 11.01.2024

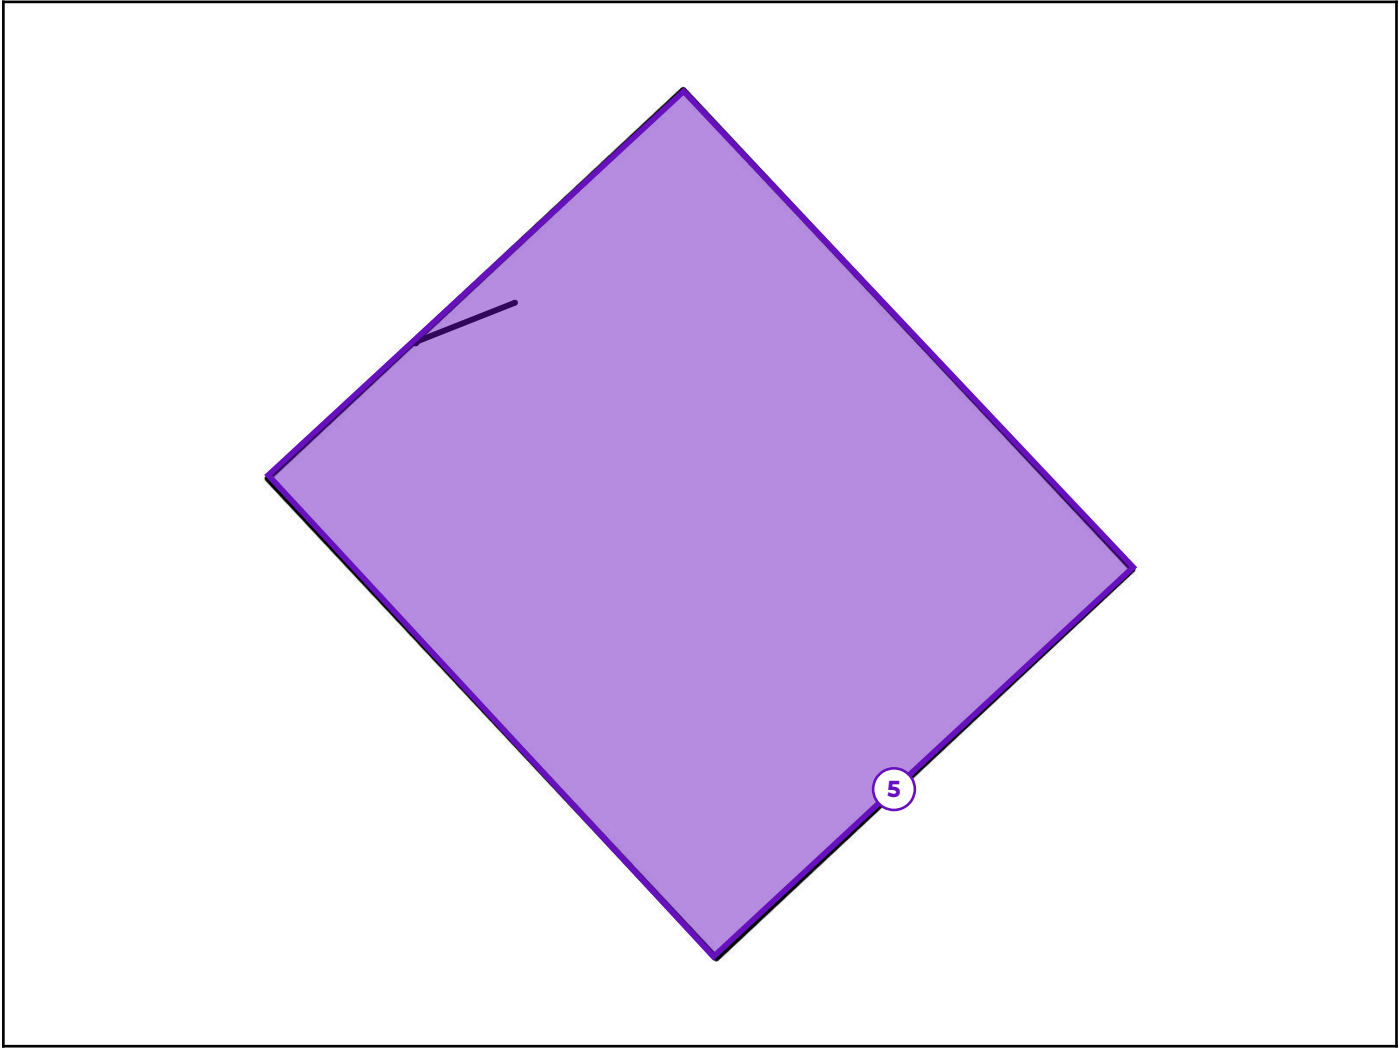
# Plan 2.1: Bijgebouw plan

| Beschrijving | Type | Actie |
|---|---|---|
| 5. glazen serre | Advies | - |

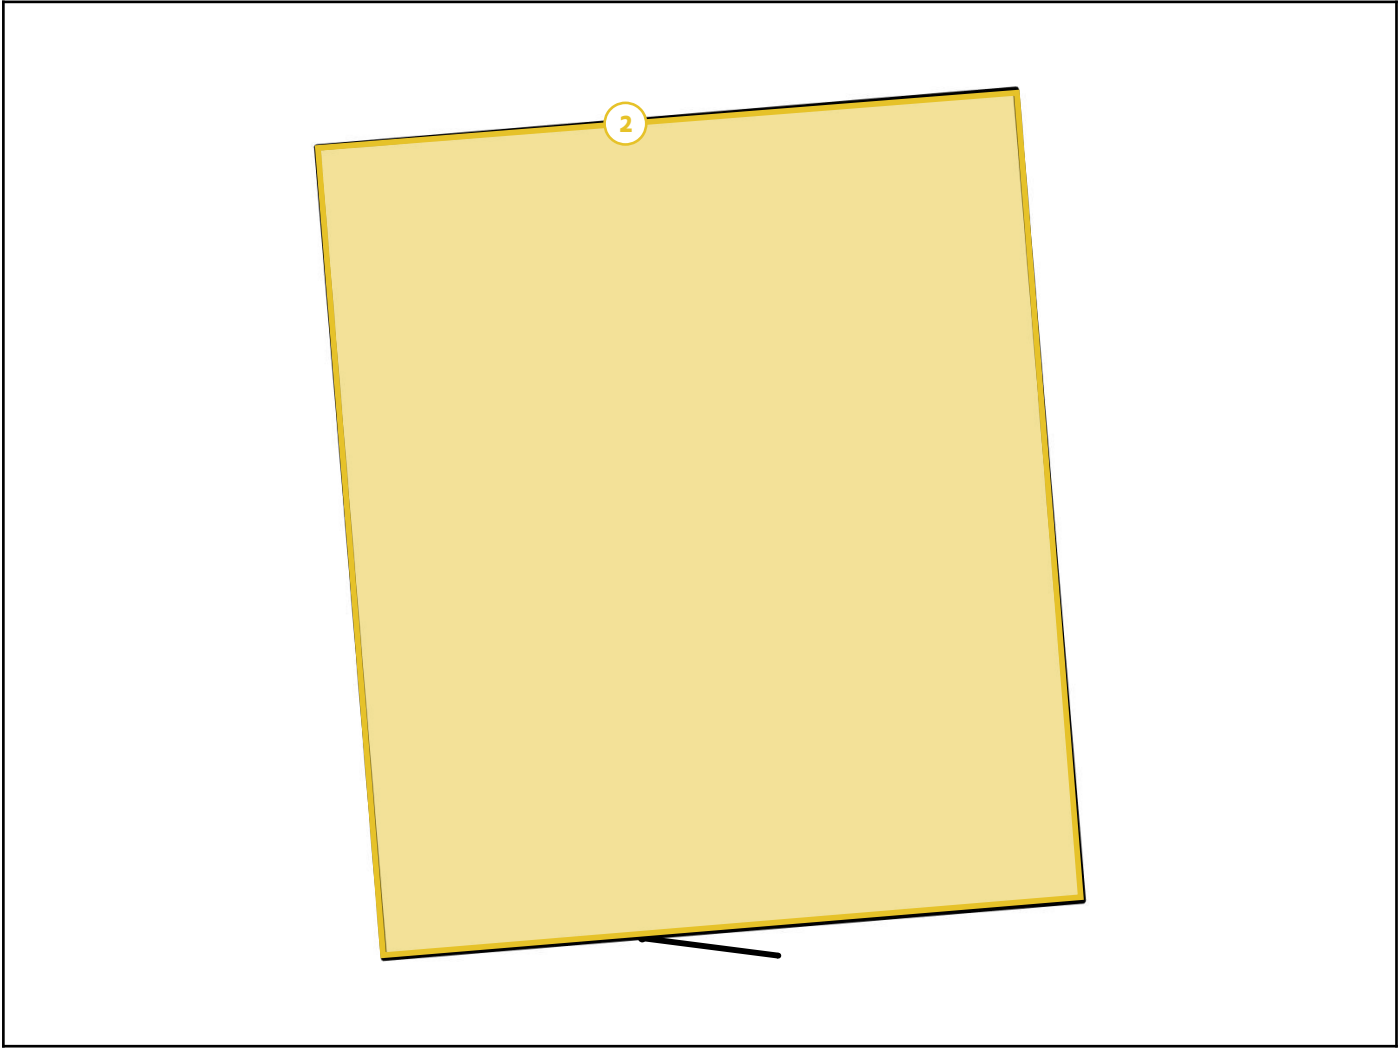
# Plan 3.1: Bijgebouw plan

| Beschrijving | Type | Actie |
|---|---|---|
| 2. Roofing | Asbestmateriaal | Zorgvuldig beheren |
