# Asbestinventarisatetest

Einde 143, 3920 Lommel

Attestnummer : **20250127-000179.000**

Uitgegeven op : **27.01.2025**

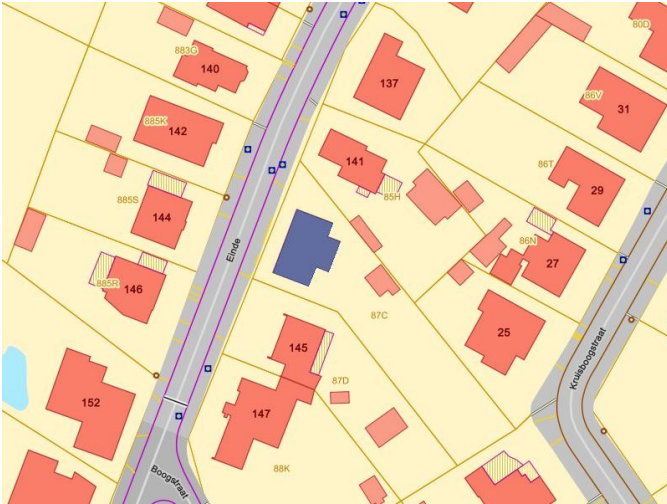
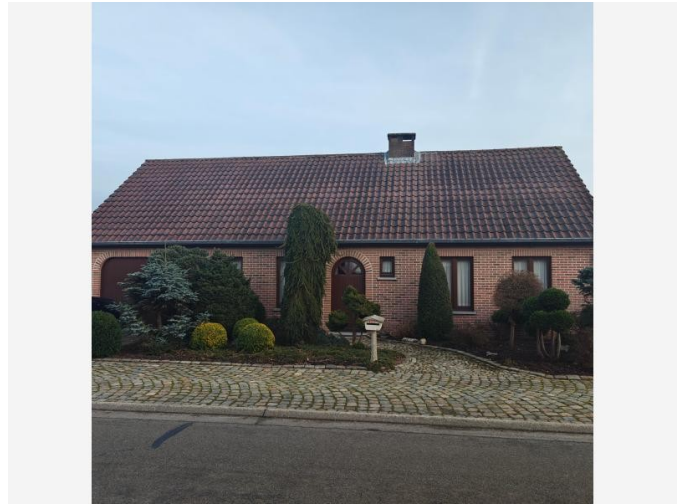
## Zone 1: Hoofdgebouw

- 0 Asbestmaterialen
- 0 Beperkingen
- 0 Uitsluitingen
- 0 Roerende goederen
- 0 Puin, steenslag, (water)bodem
- 3 Adviezen
- 3 Geen asbest

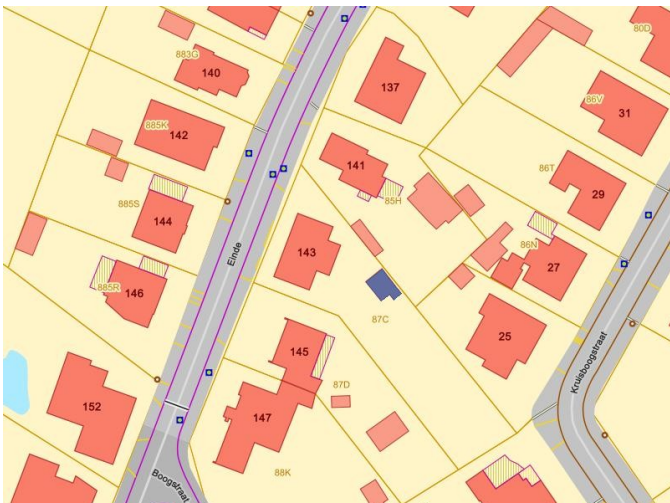
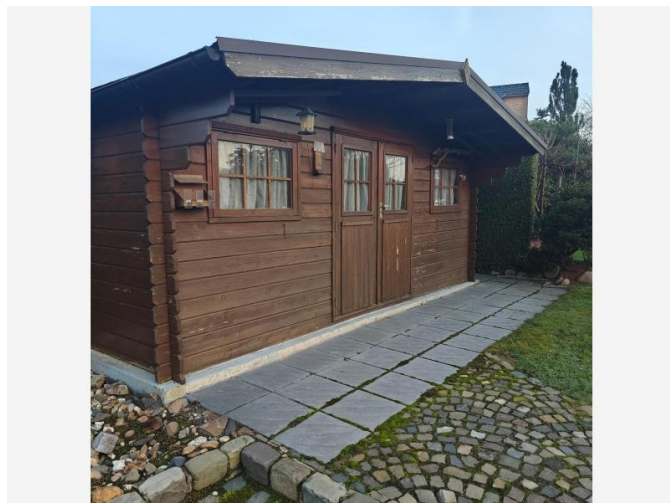
## Zone 2: Bijgebouw

- 0 Asbestmaterialen
- 0 Beperkingen
- 0 Uitsluitingen
- 0 Roerende goederen
- 0 Puin, steenslag, (water)bodem
- 1 Advies
- 0 Geen asbest
