# Asbestinventarisatetest

Roggestraat 39, 2490 Balen

Attestnummer : 20250709-000340.000

Uitgegeven op : 09.07.2025

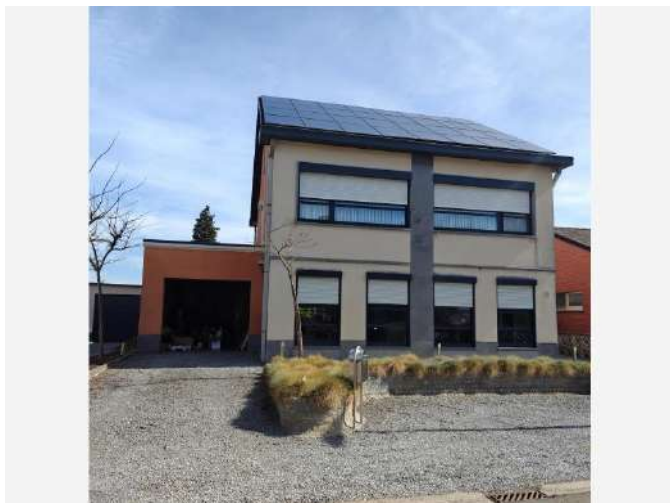
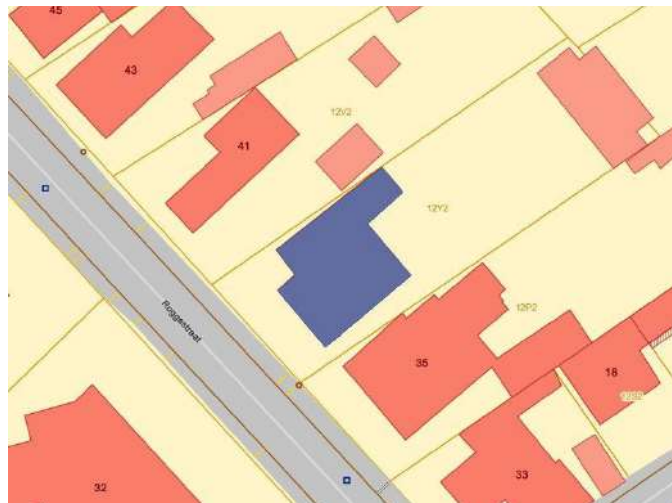
**Asbestveilig** (maar mogelijk niet asbestvrij)

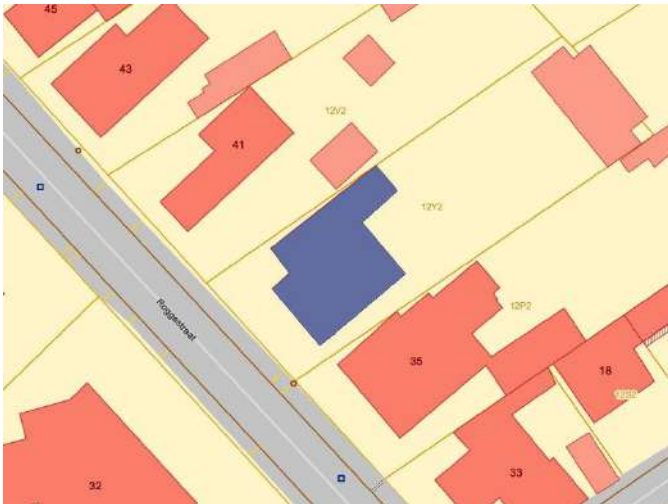
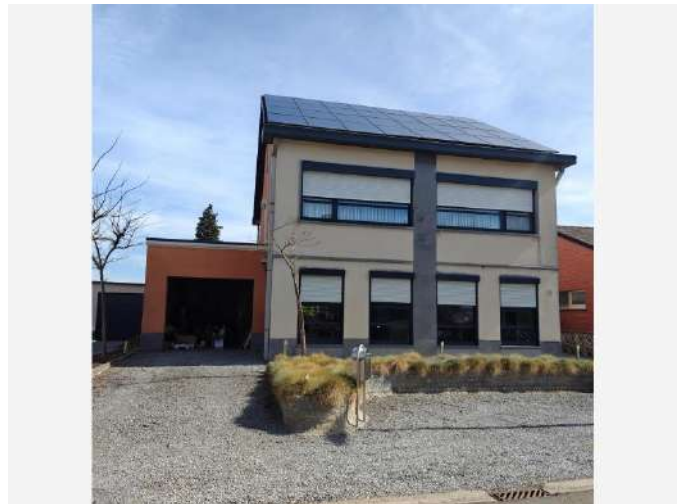
## Zone 1: Hoofdgebouw

- 0 Asbestmaterialen
- 0 Beperkingen
- 0 Uitsluitingen
- 0 Roerende goederen
- 0 Puin, steenslag, (water)bodem
- 0 Adviezen
- 4 Geen asbest**
