# Asbestinventarisat attest

Kapenbergstraat 70, 2640 Mortsel

Attestnummer : 20250423-000420.000

Uitgegeven op : 23.04.2025

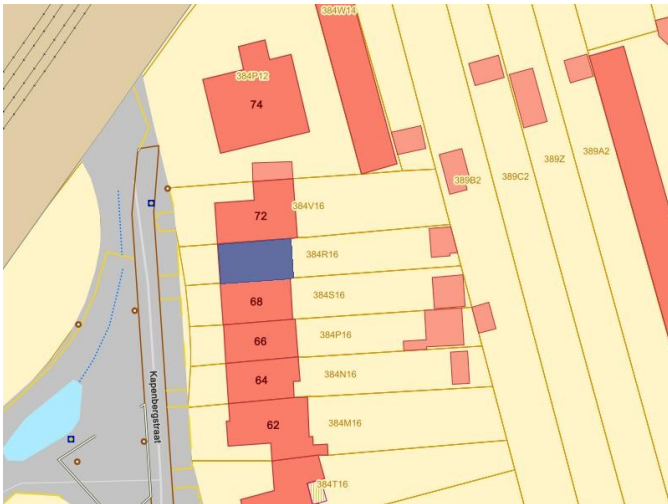
## Zone 1: Hoofdgebouw

- 1 Asbestmateriaal**
- 0 Beperkingen
- 0 Uitsluitingen
- 0 Roerende goederen
- 0 Puin, steenslag, (water)bodem
- 4 Adviezen**
- 1 Geen asbest**

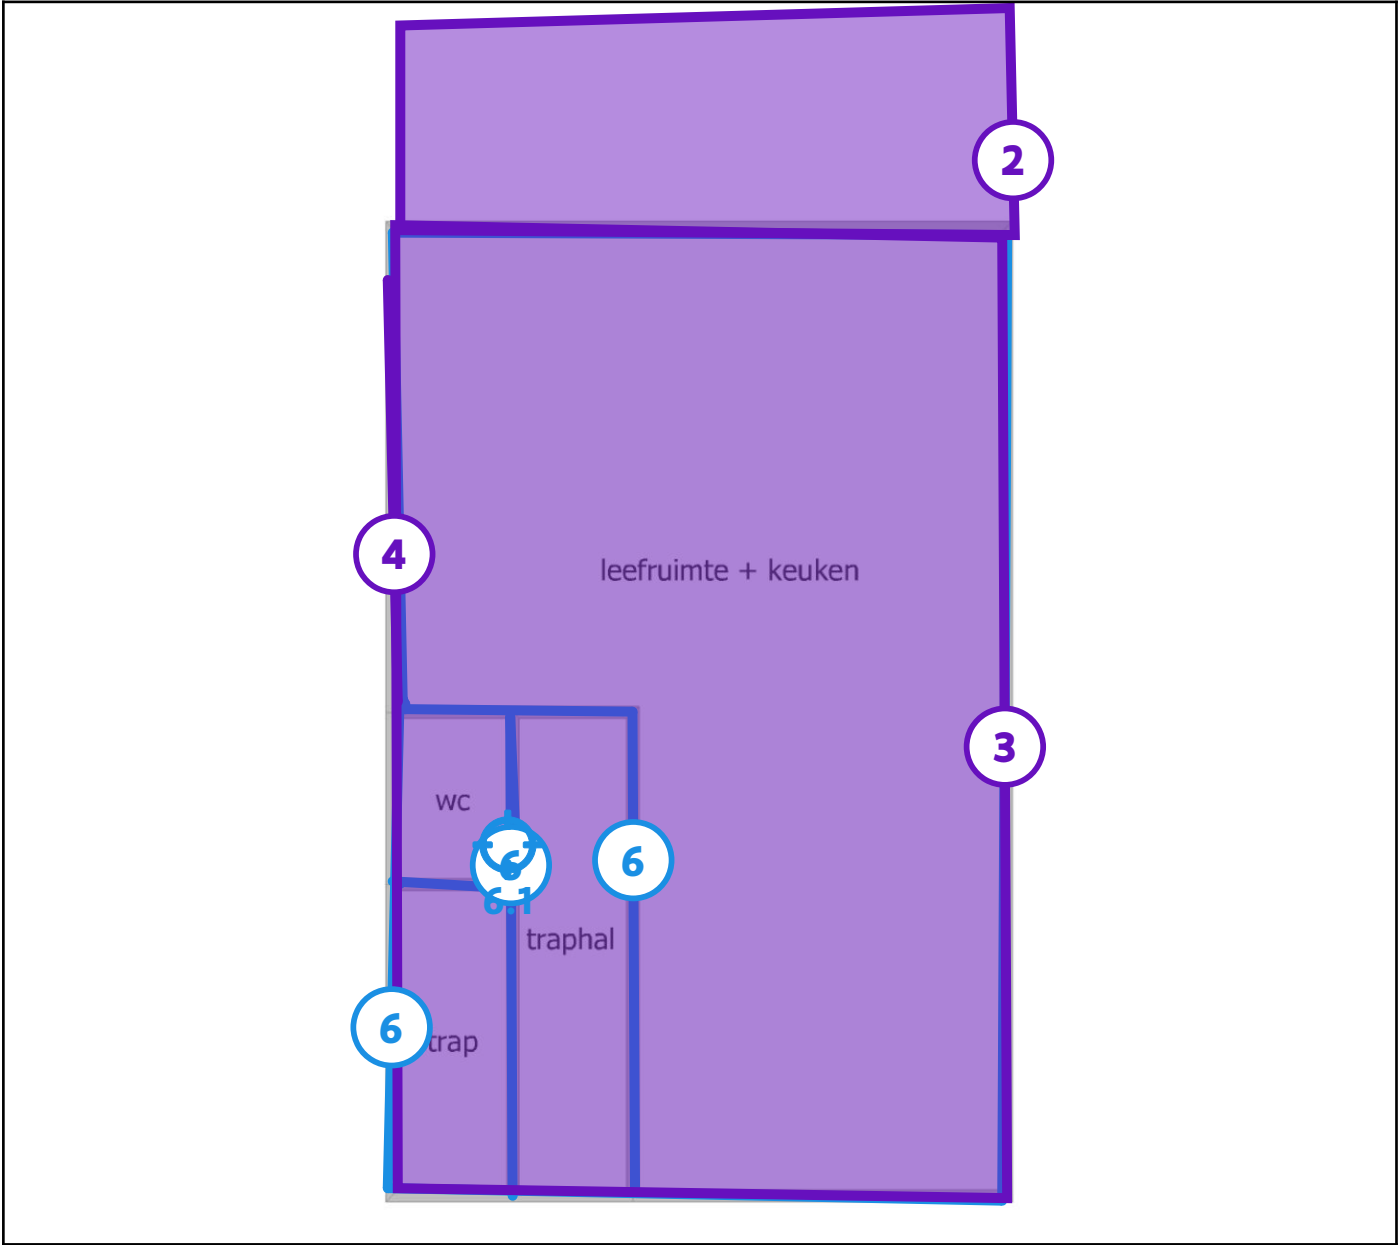
# Plan 1.1: Gelijkvloers

| Beschrijving | Type | Actie |
|---|---|---|
| 1. Bakeliet | Asbestmateriaal | Zorgvuldig beheren |

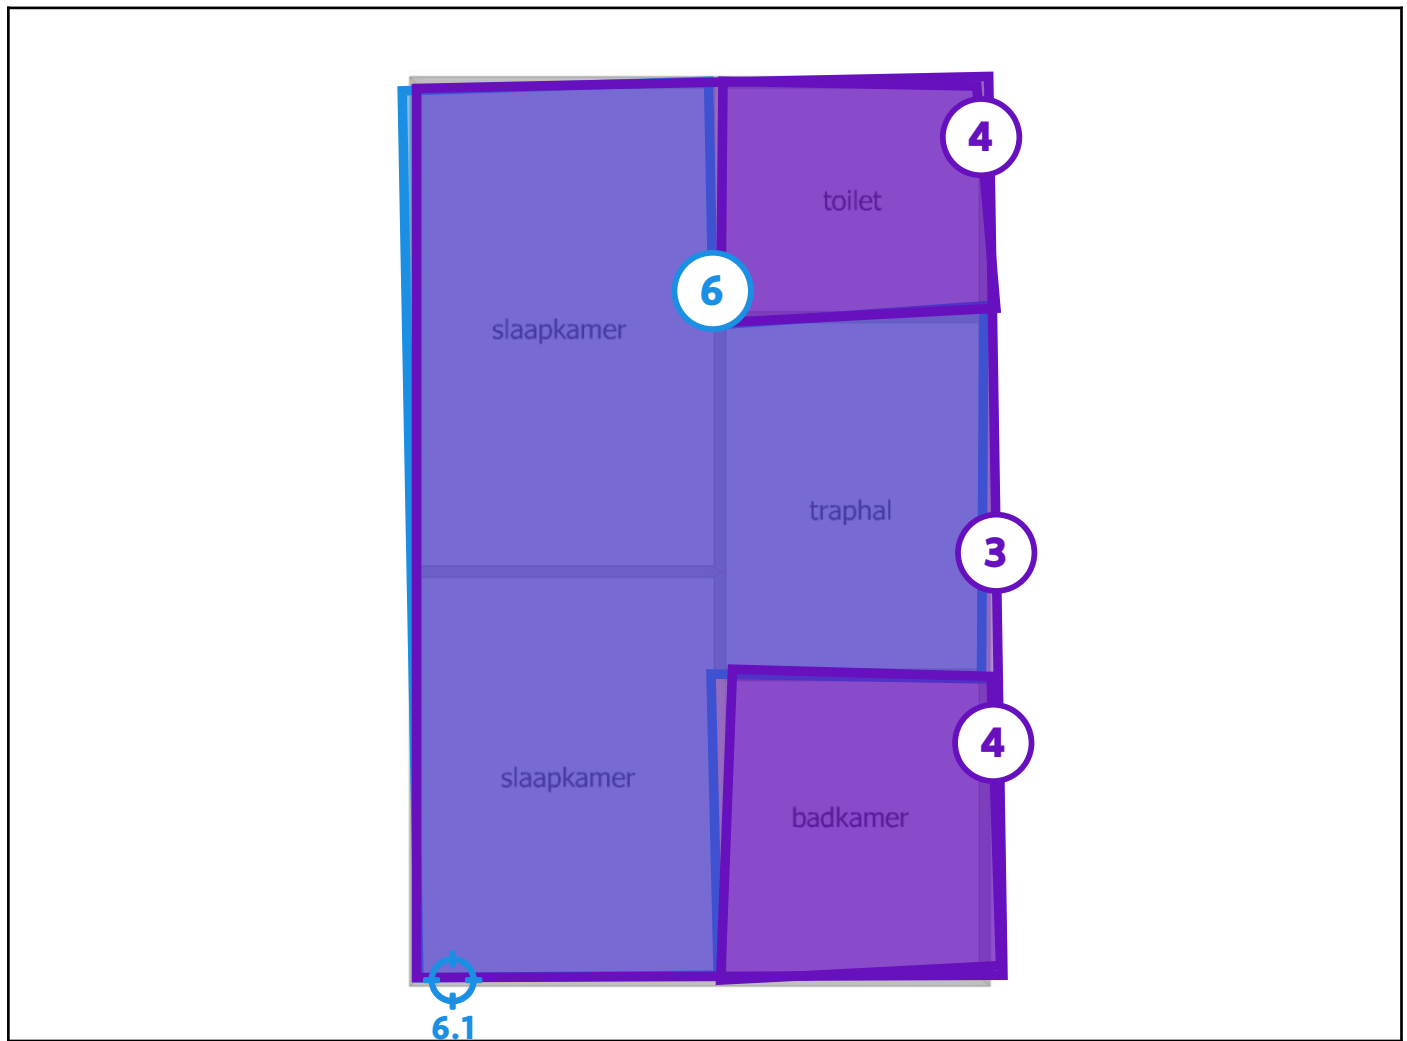
## Plan 1.3: 1e verdieping

| Beschrijving | Type | Actie |
|---|---|---|
| 6.1 Code: Pleister wand | Mengmonster | - |

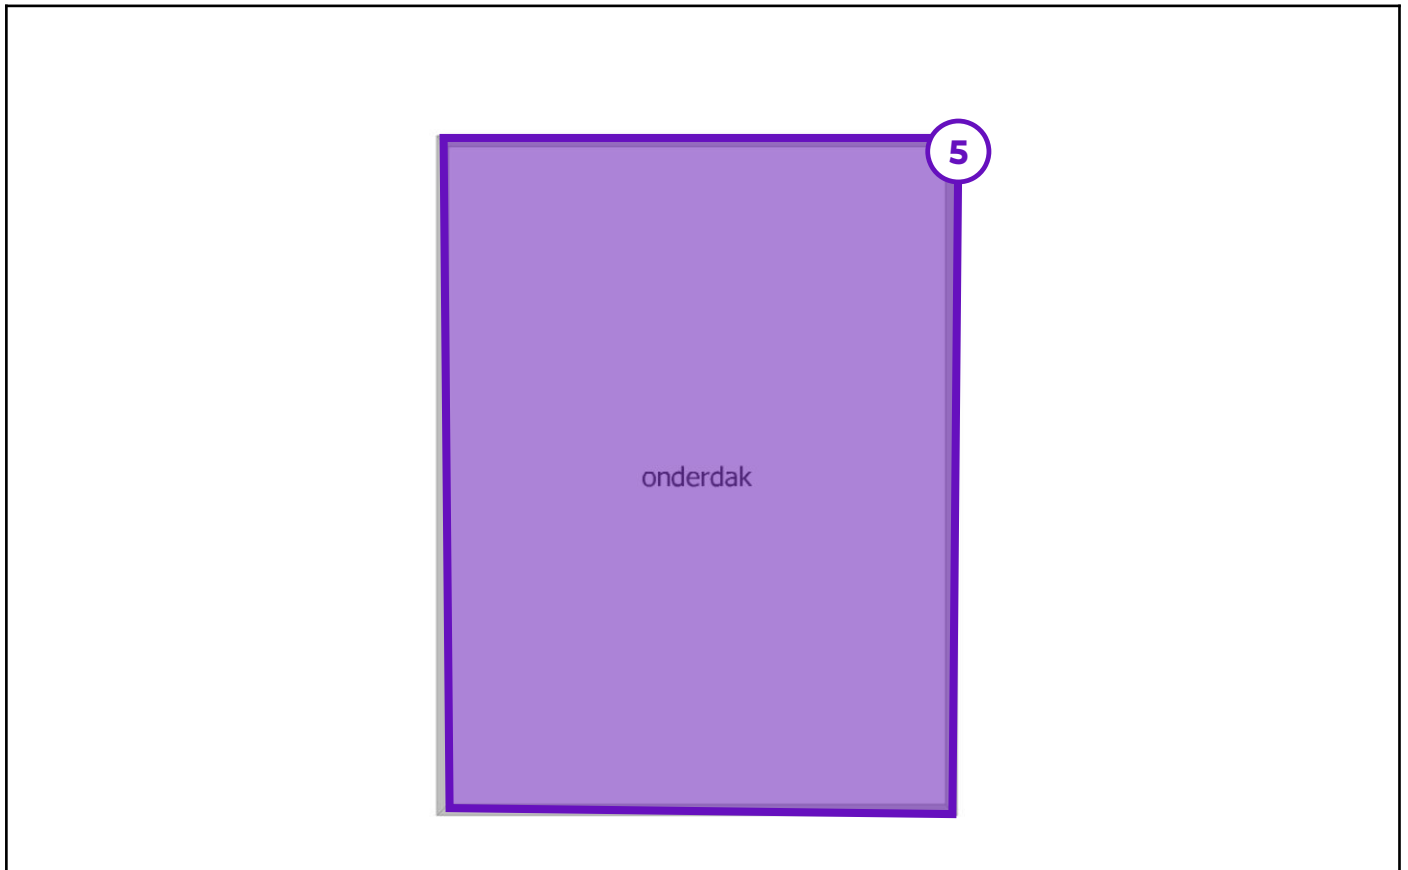
## Plan 1.4: Onderdak

| Beschrijving | Type | Actie |
|---|---|---|
| 5. Afgewerkt onderdak | Advies | - |

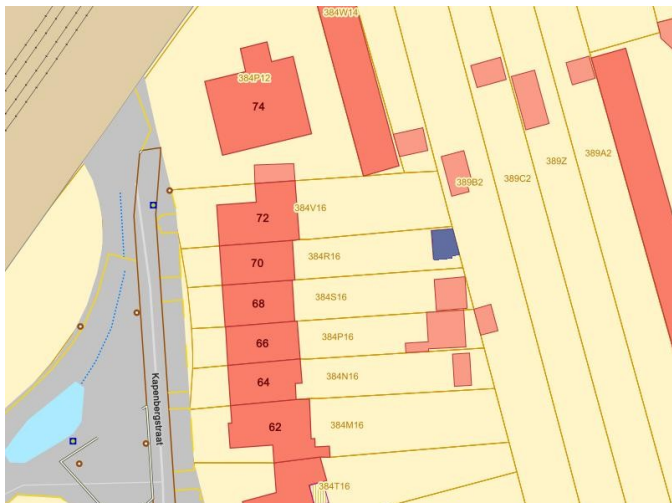
## Zone 2: Bijgebouw

- 0 Asbestmaterialen
- 0 Beperkingen
- 0 Uitsluitingen
- 0 Roerende goederen
- 0 Puin, steenslag, (water)bodem
- 0 Adviezen
- 1 **Geen asbest**
