# Asbestinventarisatetest

Charlotta Finckstraat 34, 2660 Antwerpen

Attestnummer : 20250708-000083.000

Uitgegeven op : 08.07.2025

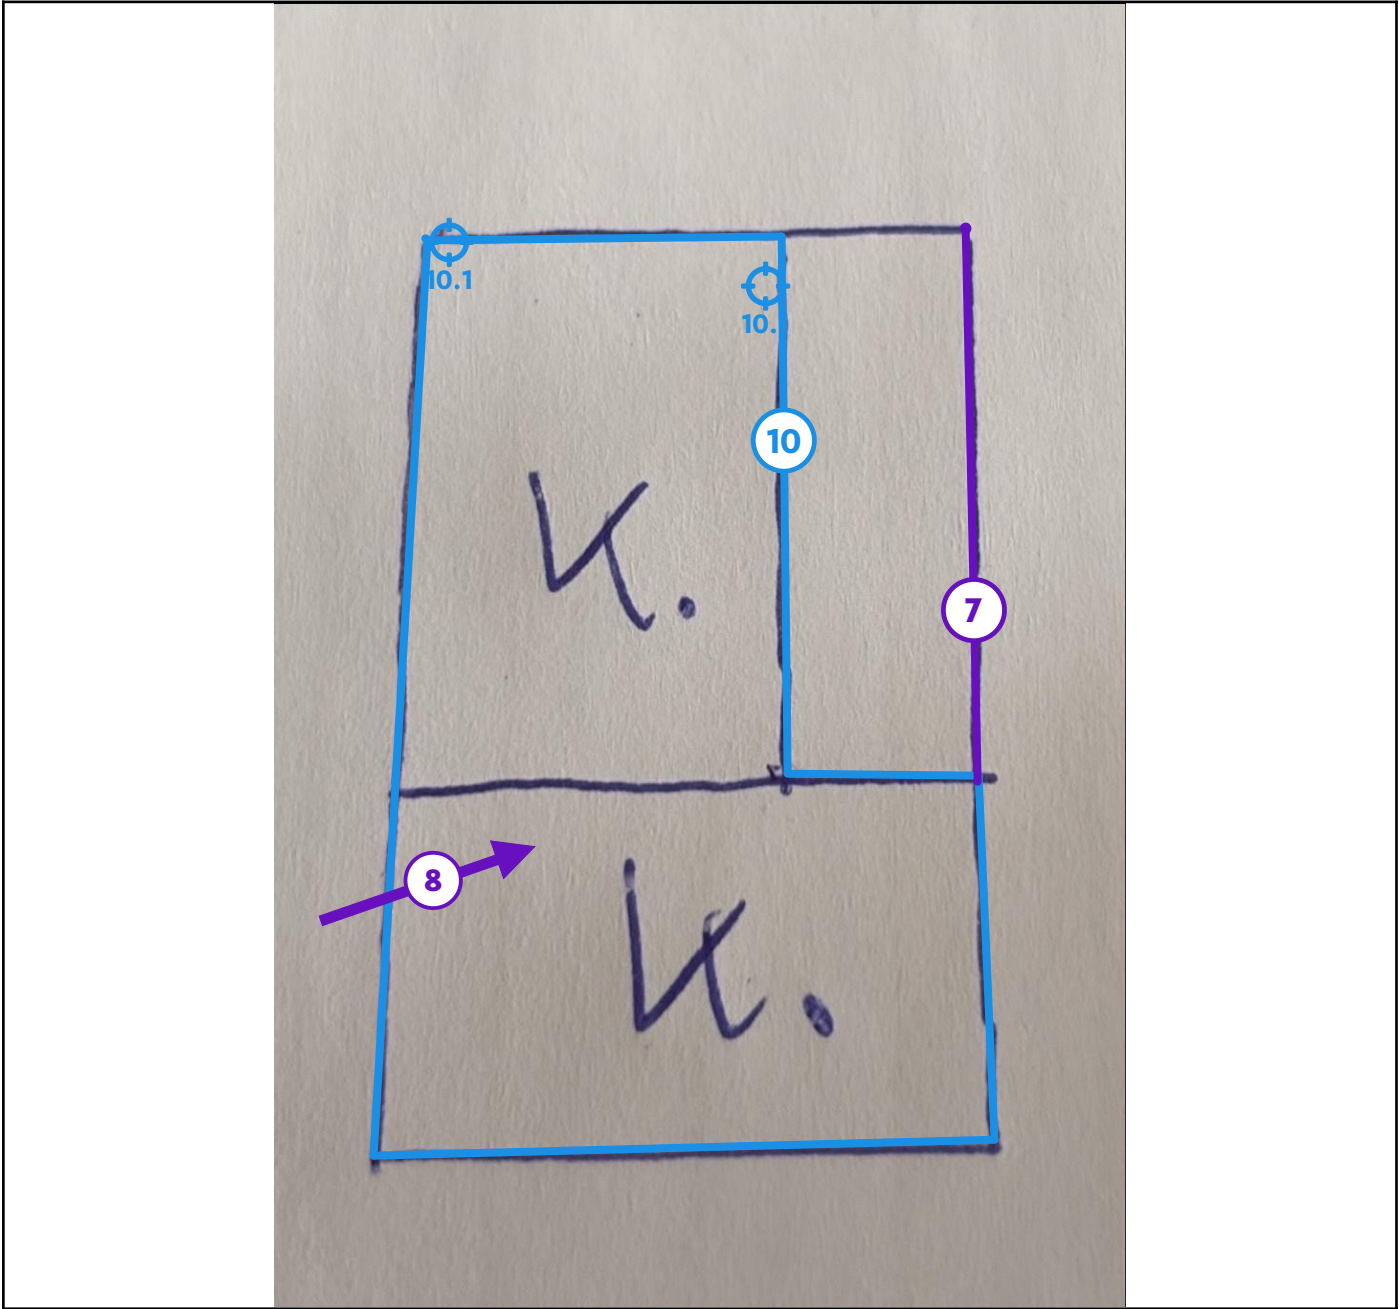
# Plan 1.2: Eerste verdieping plan

| Beschrijving | Type | Actie |
|---|---|---|
| 10.1 Code: 25981-1 | Mengmonster | - |
