# Asbestinventarisatetest

Onafhankelijkheidsstraat 142, 2650 Edegem

Attestnummer : 20250316-000130.000

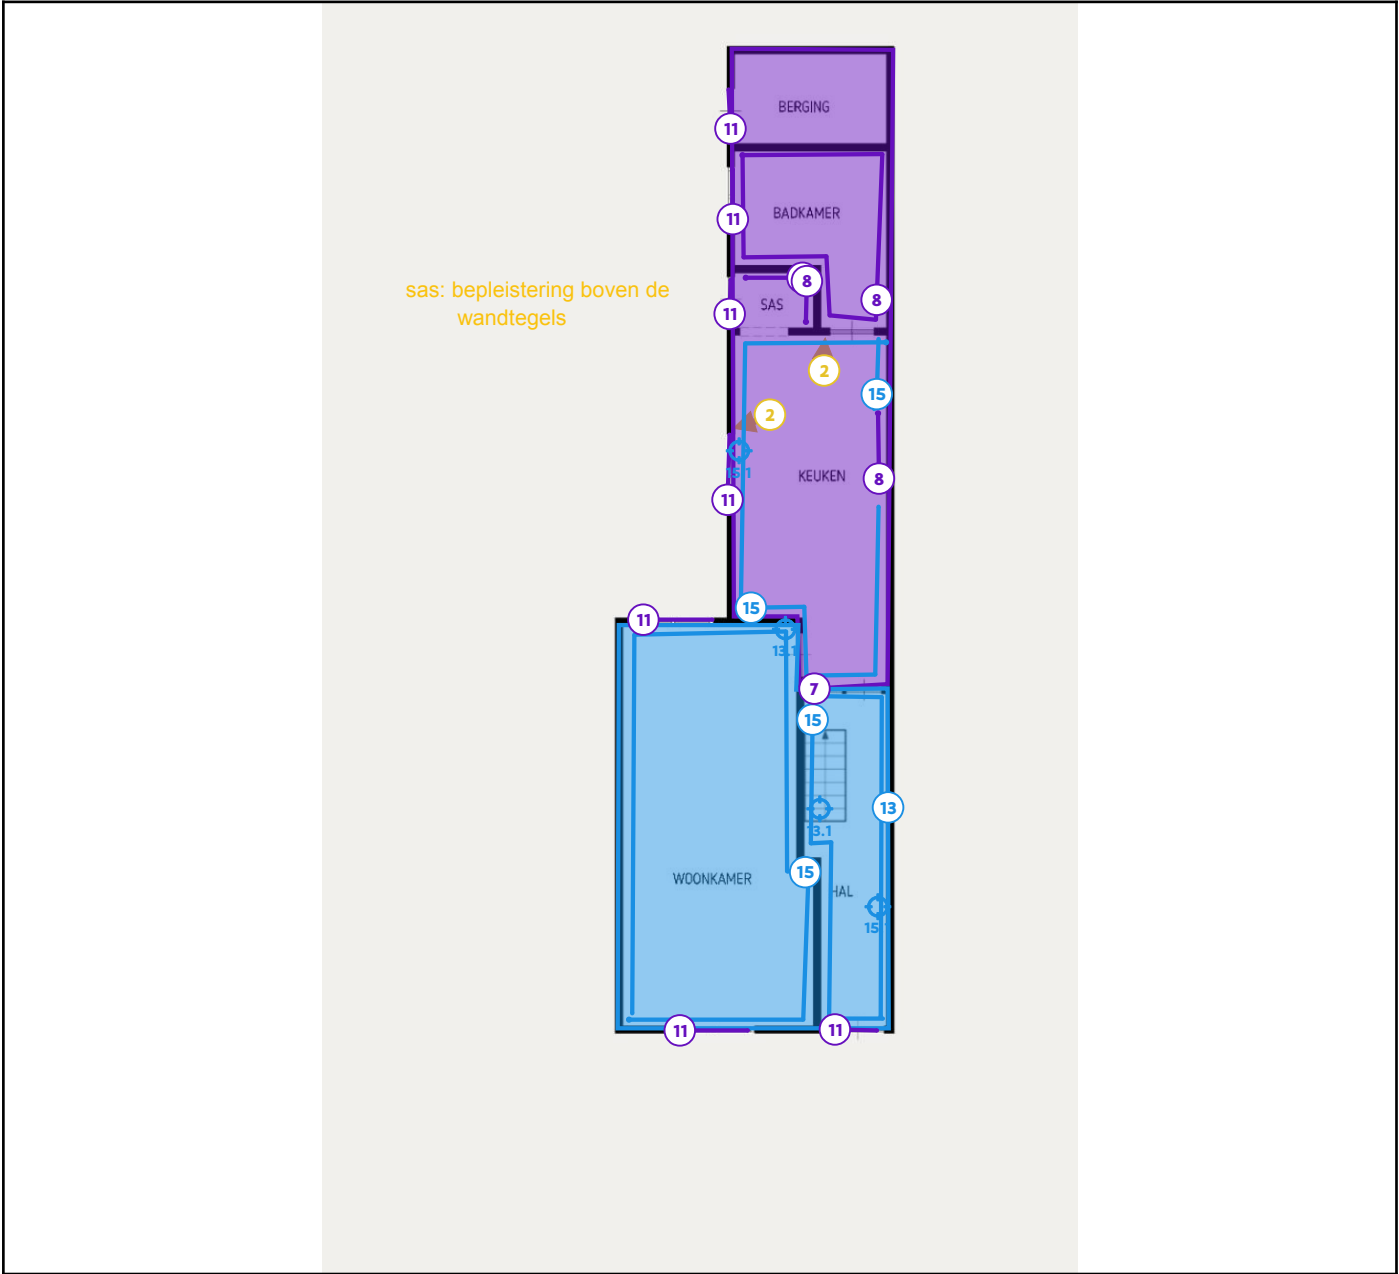
# Plan 1.1: 25058\_Plan GELIJKVLOERS

| 15.1 Code: M01 | Mengmonster | - |

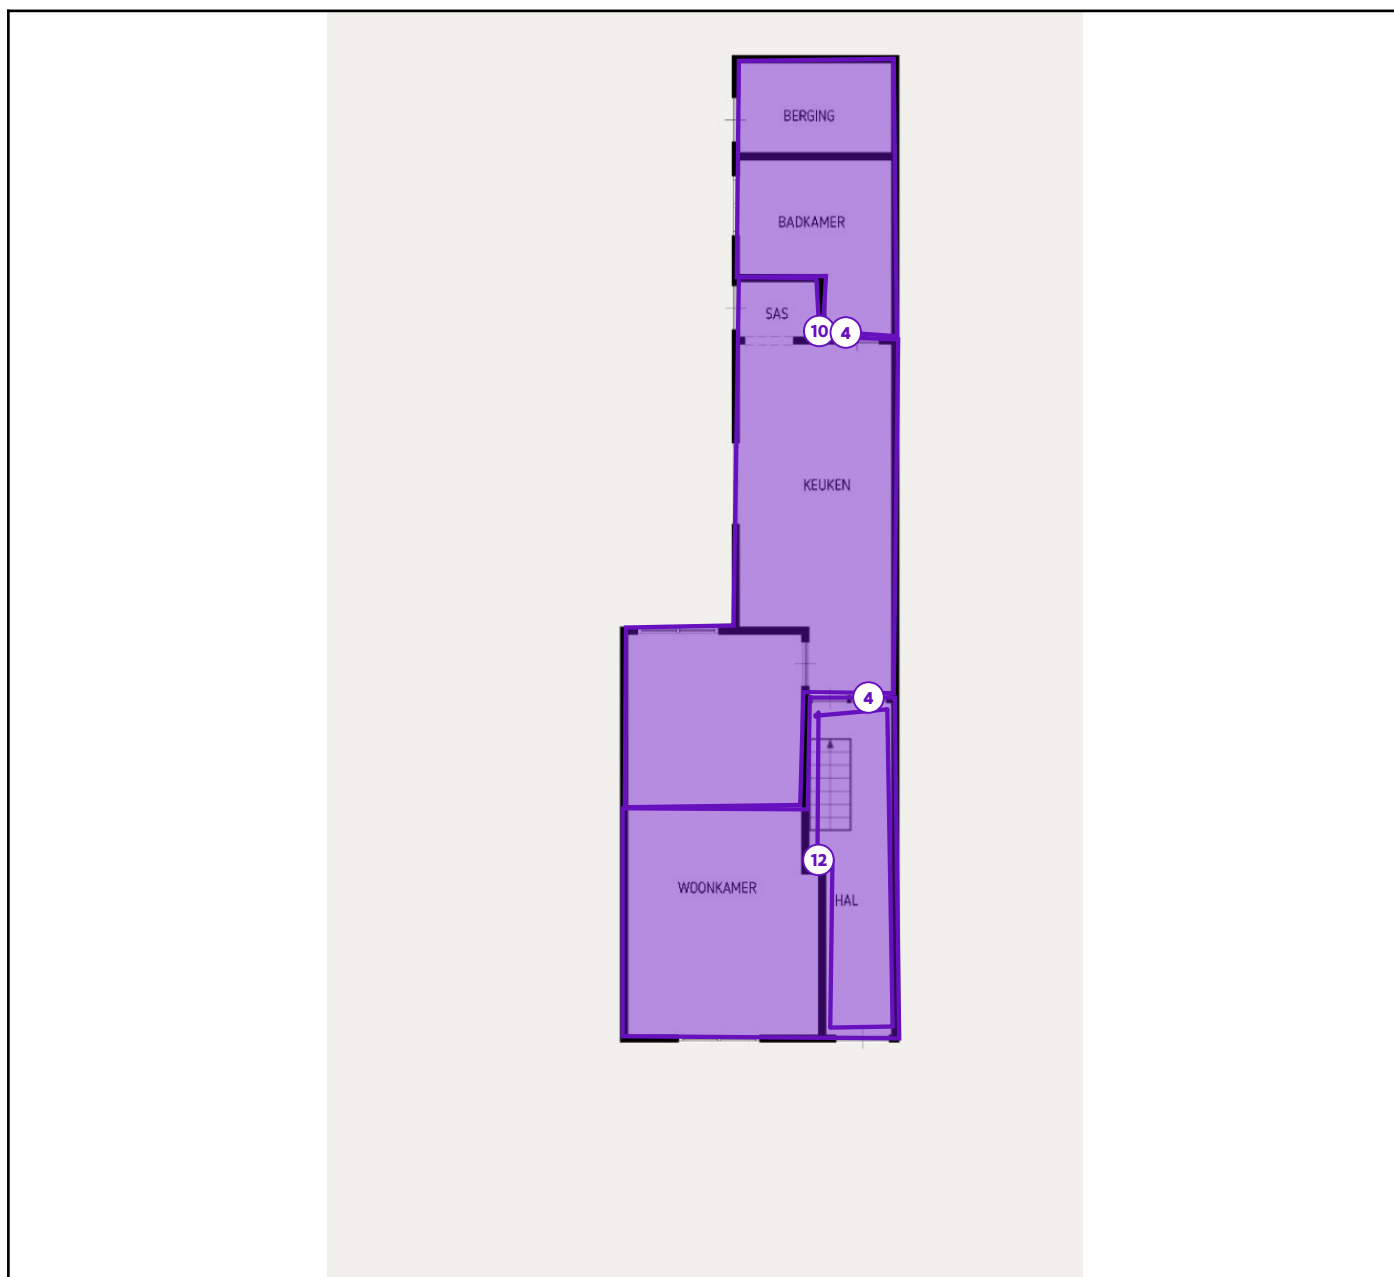
## Plan 1.2: Plan GELIJKVLOERS Vloeren

| Beschrijving | Type | Actie |
|---|---|---|
| 12. Zwarte gelijmde tegelplinten | Advies | - |

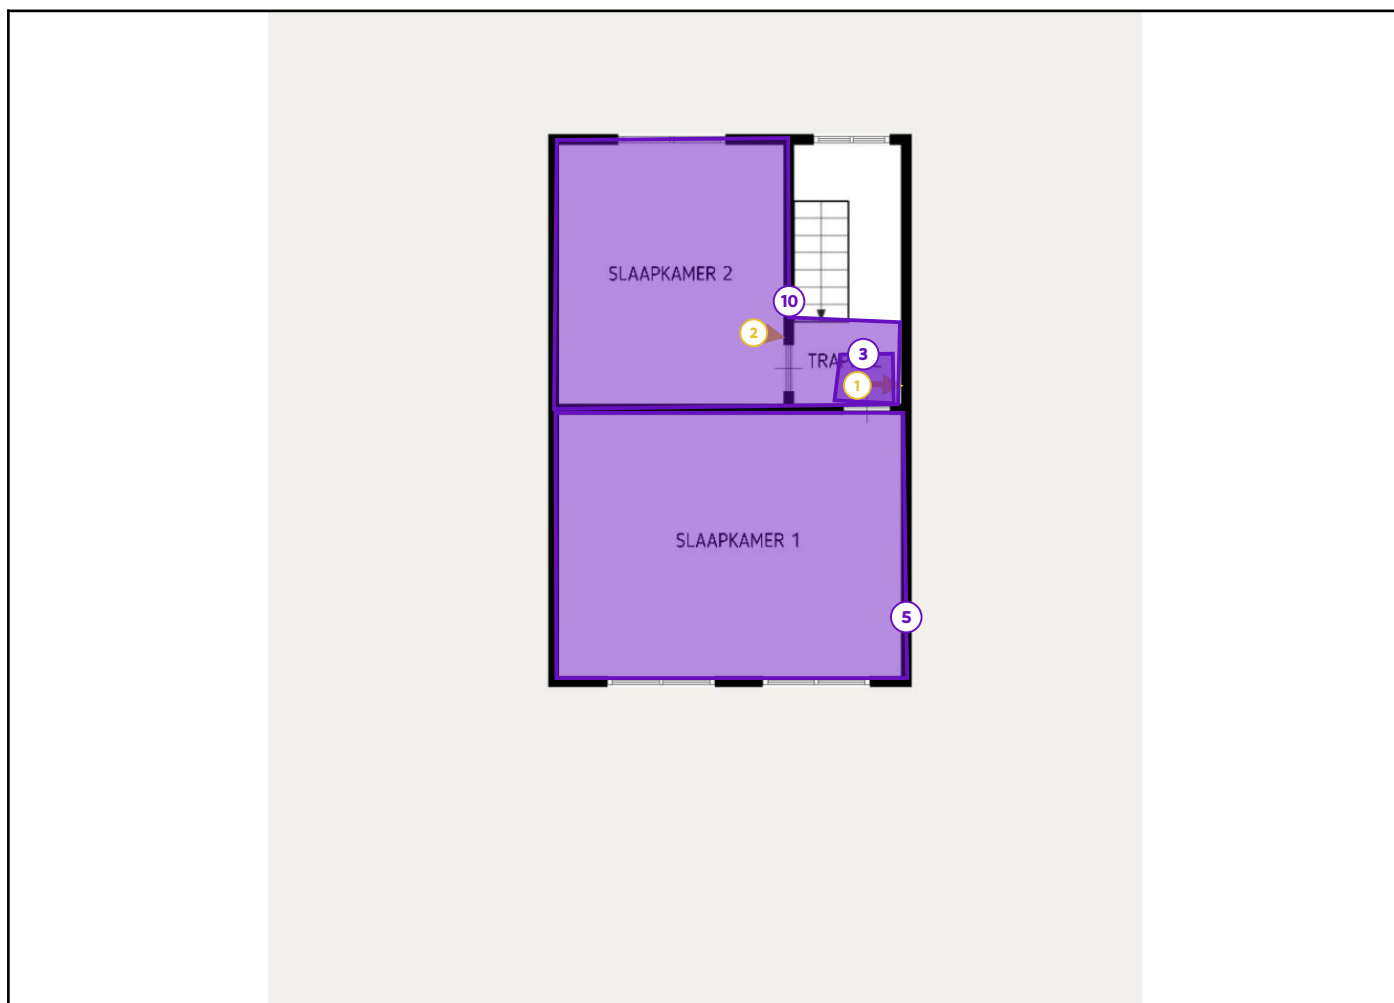
## Plan 1.3: 25058\_Plan VERDIEPING Vloeren

| Beschrijving | Type | Actie |
|---|---|---|
| 10. Laminaatvloeren | Advies | - |

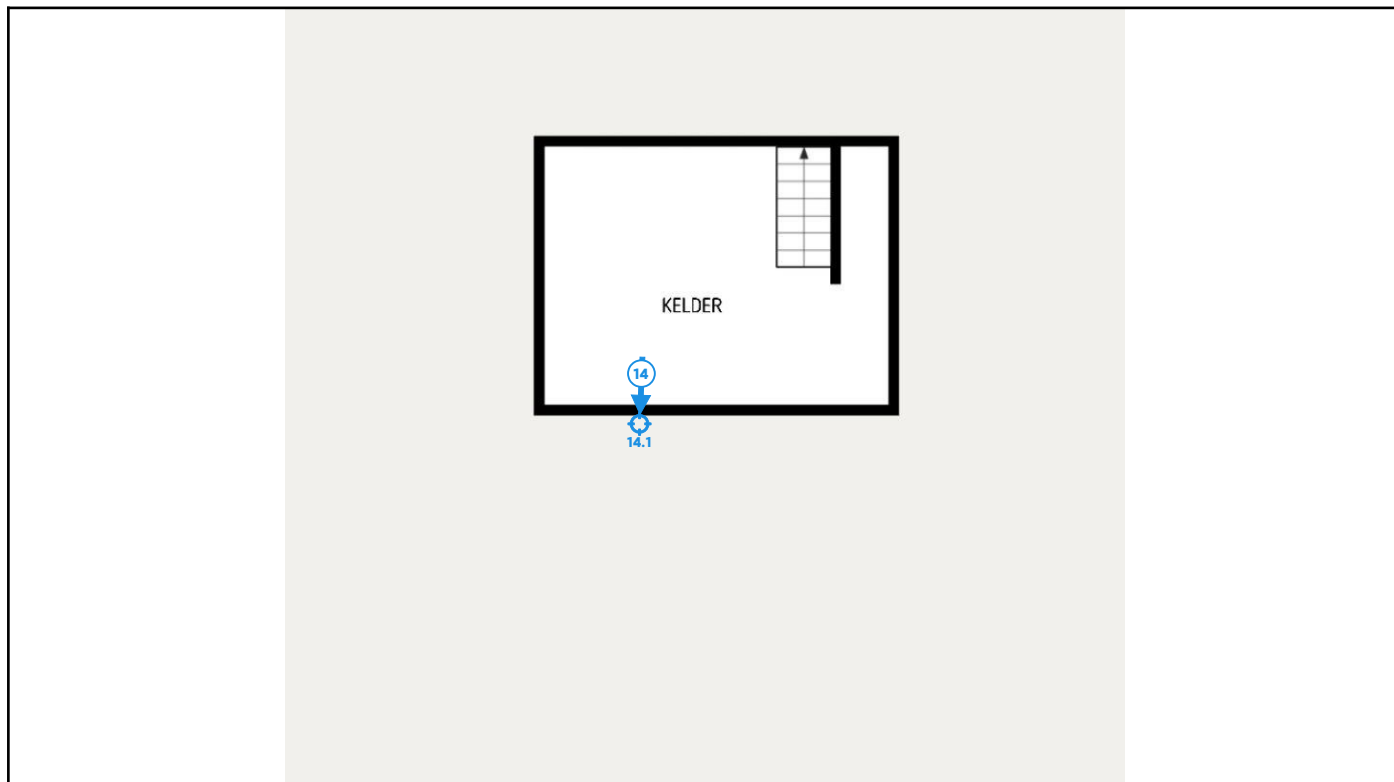
## Plan 1.4: 25058\_Plan KELDER

| Beschrijving | Type | Actie |
|---|---|---|
| 14.1 Code: P01 | Puntmonster | - |

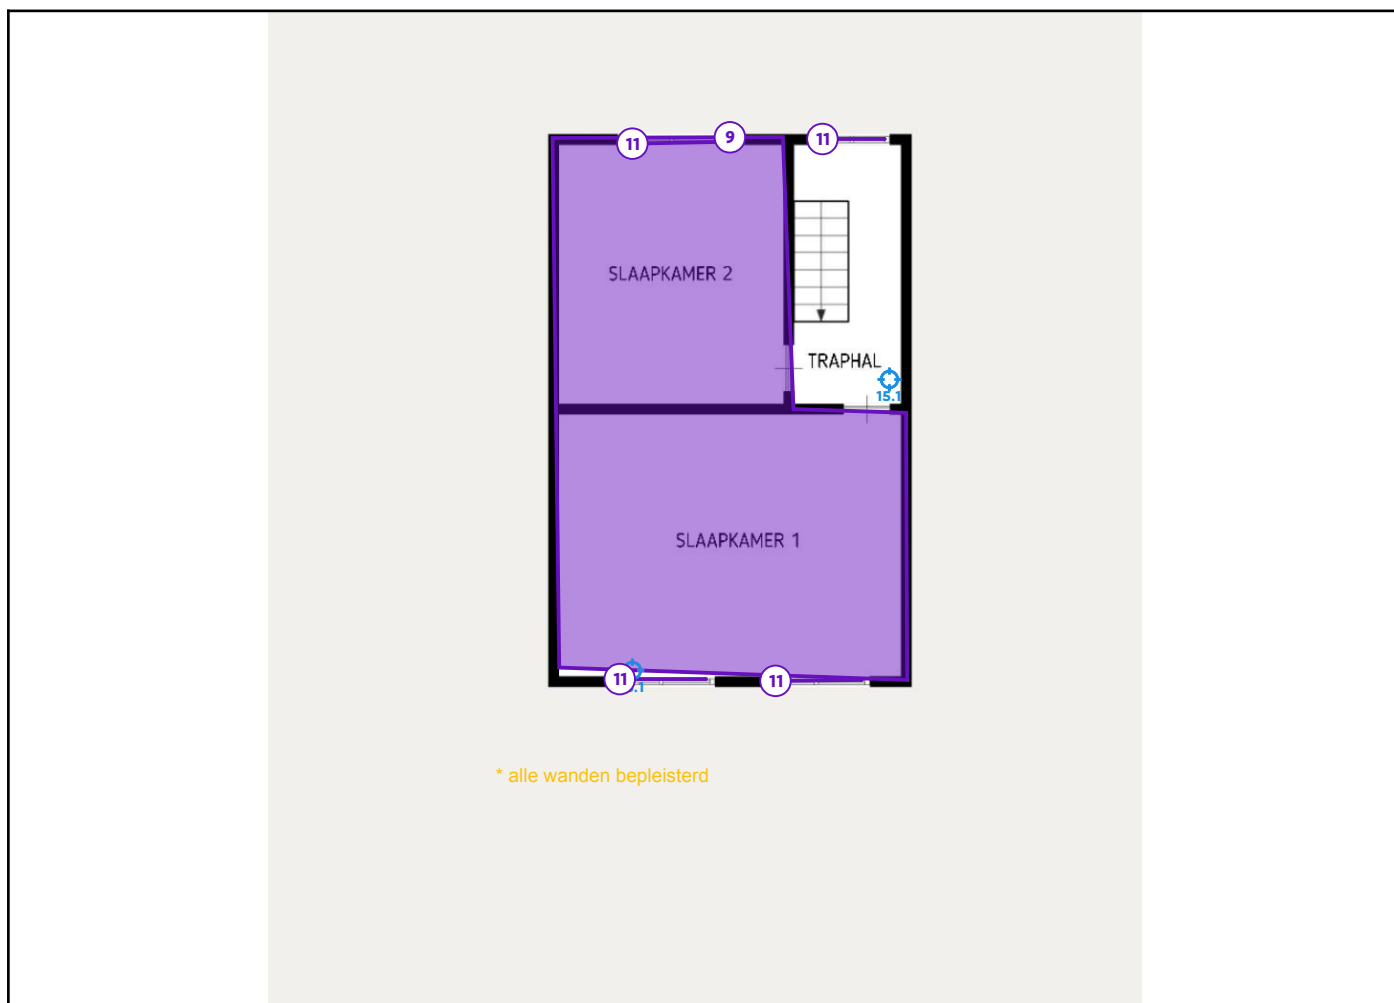
## Plan 1.5: 25058\_Plan VERDIEPING

| Beschrijving | Type | Actie |
|---|---|---|
| 15.1 Code: M01 | Mengmonster | - |

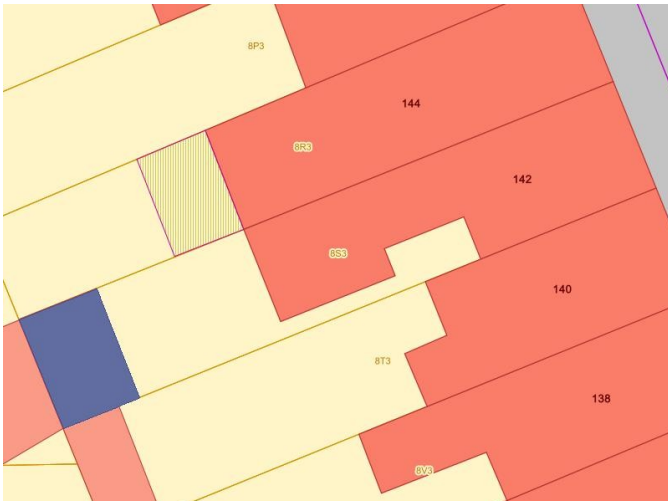
## Zone 2: Bijgebouw

- 0 Asbestmaterialen
- 0 Beperkingen
- 0 Uitsluitingen
- 0 Roerende goederen
- 0 Puin, steenslag, (water)bodem
- 1 Advies**
- 0 Geen asbest
