# Asbestinventarisatetest

Dieseghemlei 22D, 2640 Mortsel

Attestnummer : 20250717-000147.000

Uitgegeven op : 17.07.2025

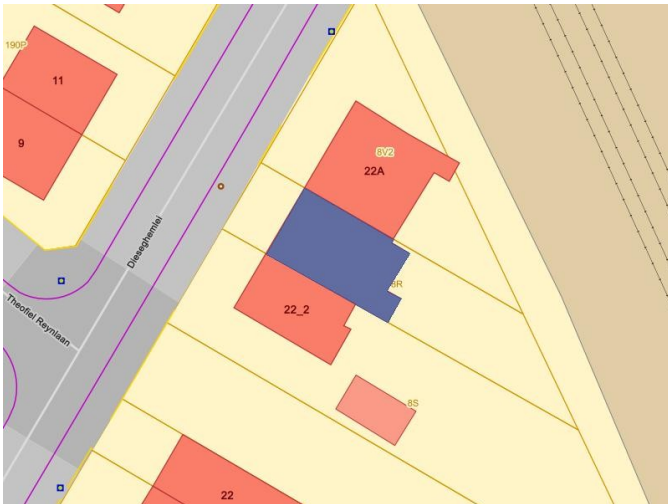
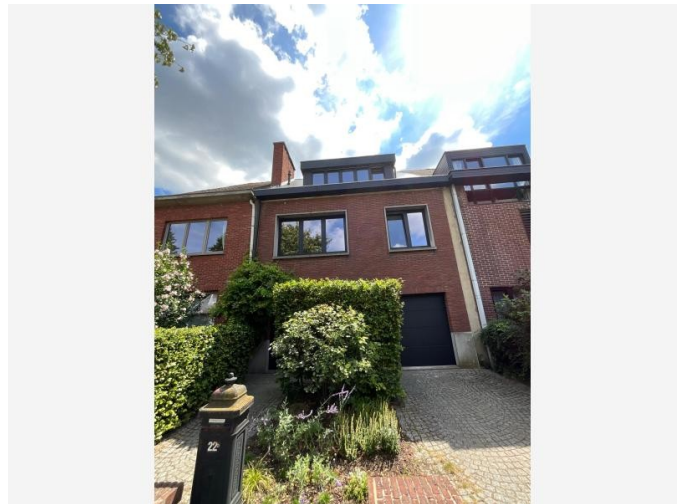
# Zone 1: Hoofdgebouw

Tijdens de inspectie vastgesteld:

**2 Asbestmaterialen**

- Eenvoudige handelingen: mag via doe-het-zelf of door werknemer(s) met opleidingsattest eenvoudige handelingen  
Buis is eenvoudig bereikbaar via kelder. De buis kan voorzichtig losgebeiteld worden, extra bevochtigen om stof te voorkomen + dragen van de nodige beschermingsmiddelen (mondmasker ffp3, handschoenen, tyvec )  
Bij de gemeente/containerpark afsluitzakken halen om dubbel in te pakken en af te voeren naar het containerpark als hechtgebonden asbestafval.
