# Asbestinventarisatetest

Oude-Godstraat 57, 2650 Edegem

Attestnummer : 20250319-000517.000

**Asbestveilig** (maar niet asbestvrij)

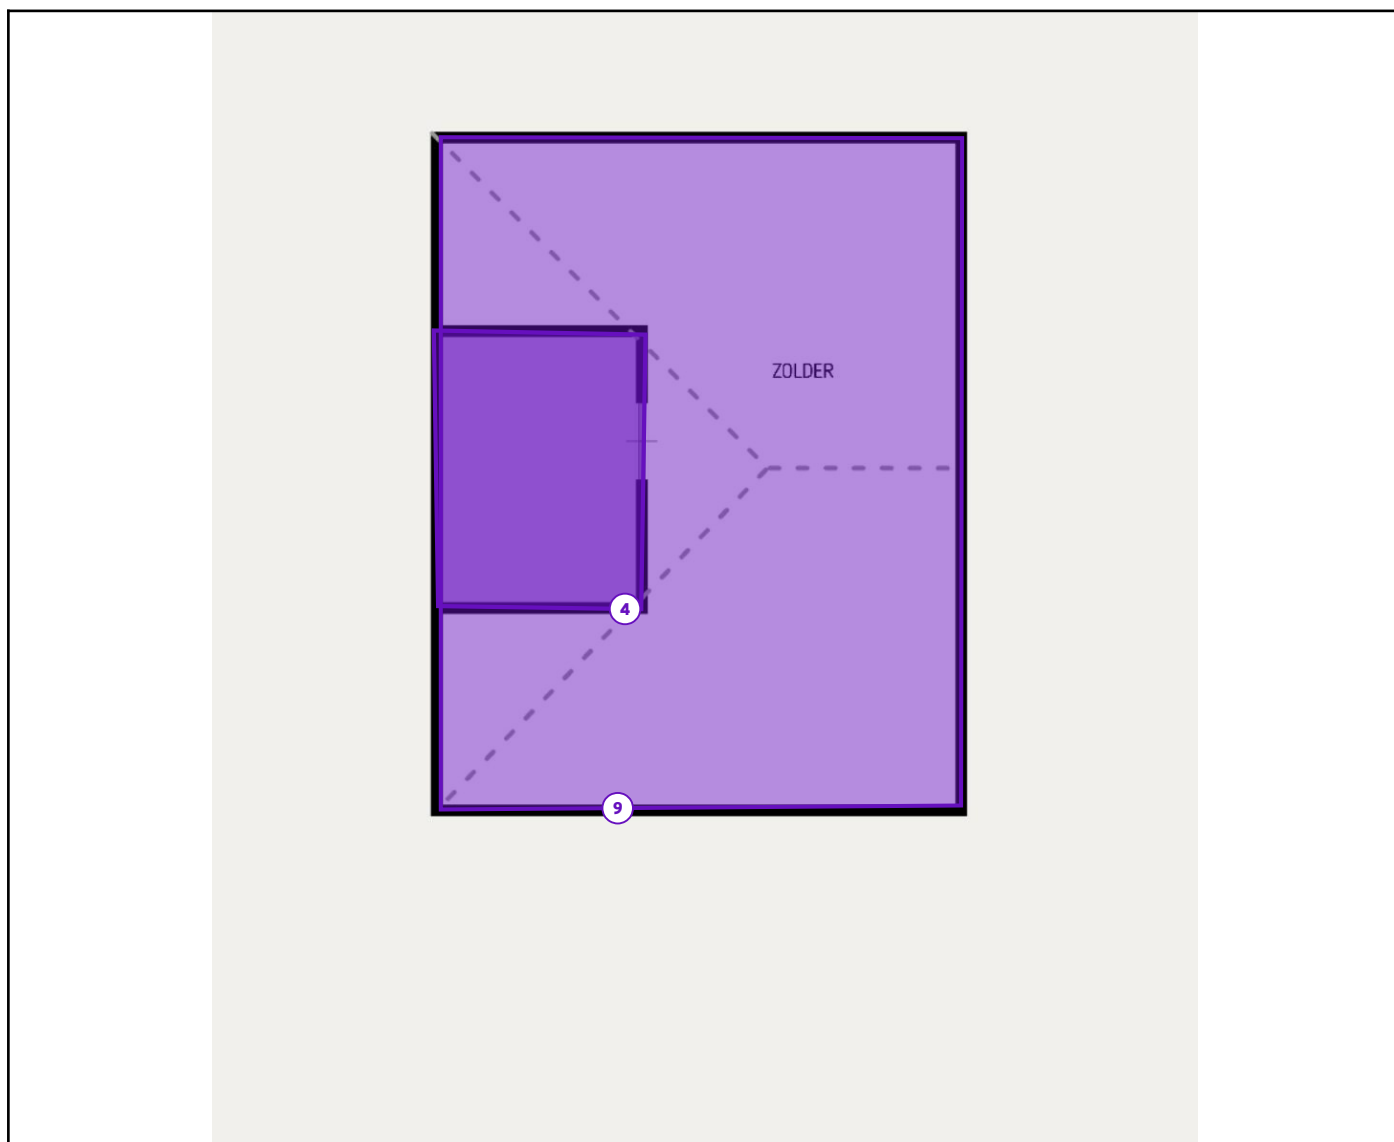
## Plan 1.3: 25060\_Plan ZOLDER

| Beschrijving | Type | Actie |
|---|---|---|
| 9. Geen onderdak aanwezig | Advies | - |
