# Asbestinventarisatetest

Nieuwelei 53, 2640 Mortsel

Attestnummer : 20250720-000082.000

Uitgegeven op : 20.07.2025

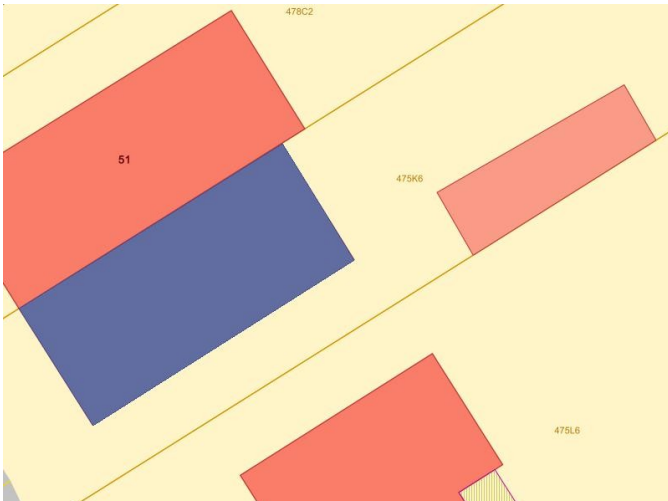
## Zone 1: Hoofdgebouw

Tijdens de inspectie vastgesteld:

**2 Asbestmaterialen**

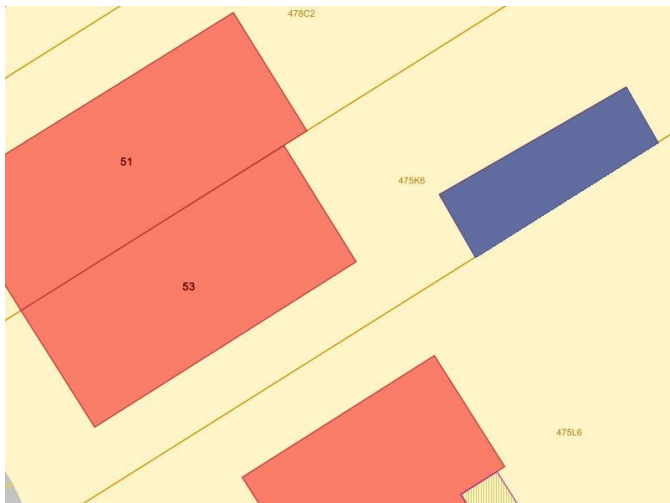
## Zone 2: Bijgebouw

Tijdens de inspectie vastgesteld:

- 0 Asbestmaterialen
- 0 Beperkingen
- 0 Uitsluitingen
- 0 Roerende goederen
- 0 Puin, steenslag, (water)bodem
- 0 Adviezen
- 0 Geen asbest
