# Asbestinventarisatattest

Louisalei 2/2, 2660 Antwerpen

Attestnummer : 20250322-000164.000

Uitgegeven op : 22.03.2025

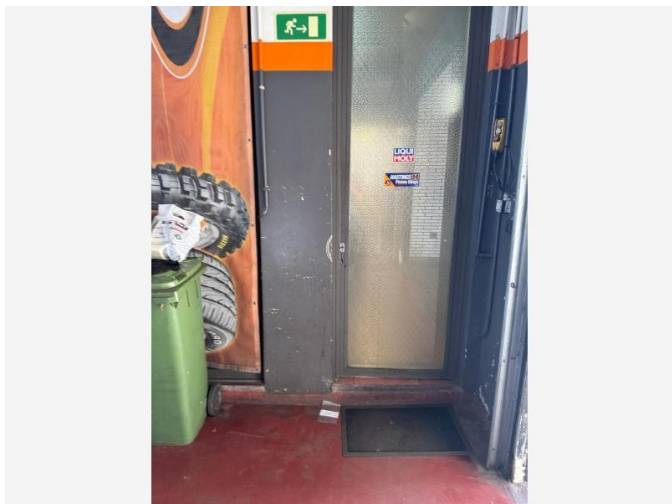
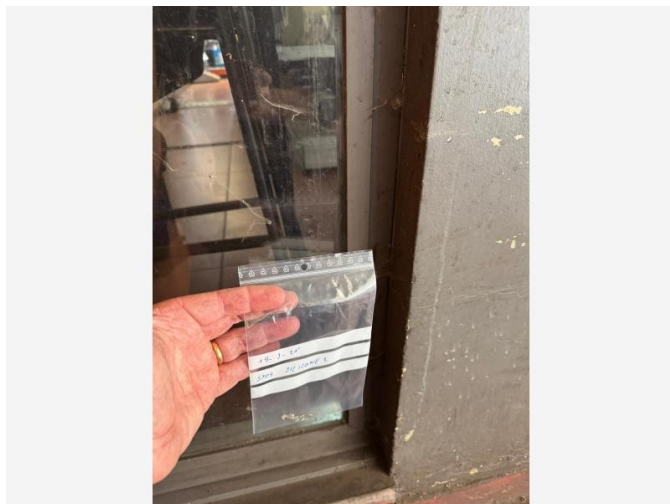
| Opmerking | Deze oppervlakte, volumes en gewichten zijn niet gemeten, maar geschat op basis van een benadering van de aanwezige kitten (de opgegeven hoeveelheden mogen niet gebruikt worden als maatstaf voor heffingen). |

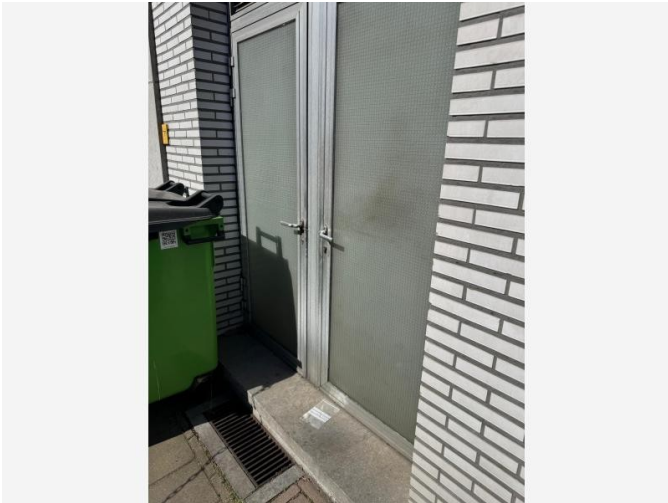
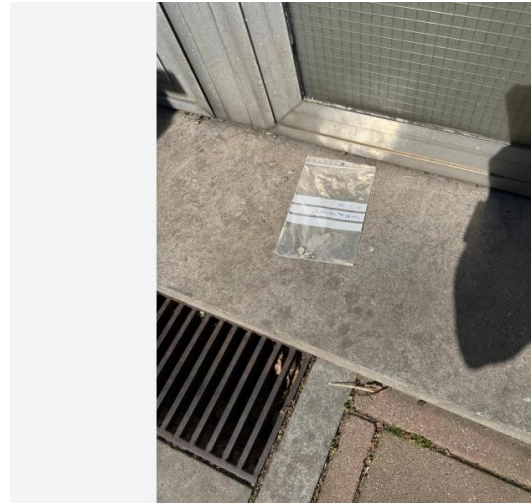
| Opmerking | Deze oppervlakte, volumes en gewichten zijn niet gemeten, maar geschat op basis van een benadering van de aanwezige isolatie (de opgegeven hoeveelheden mogen niet gebruikt worden als maatstaf voor heffingen). |
