# Asbestinventarisatetest

Sint-Benedictusstraat 61/glv, 2640 Mortsel

Attestnummer : 20240327-000055.000

Uitgegeven op : 27.03.2024

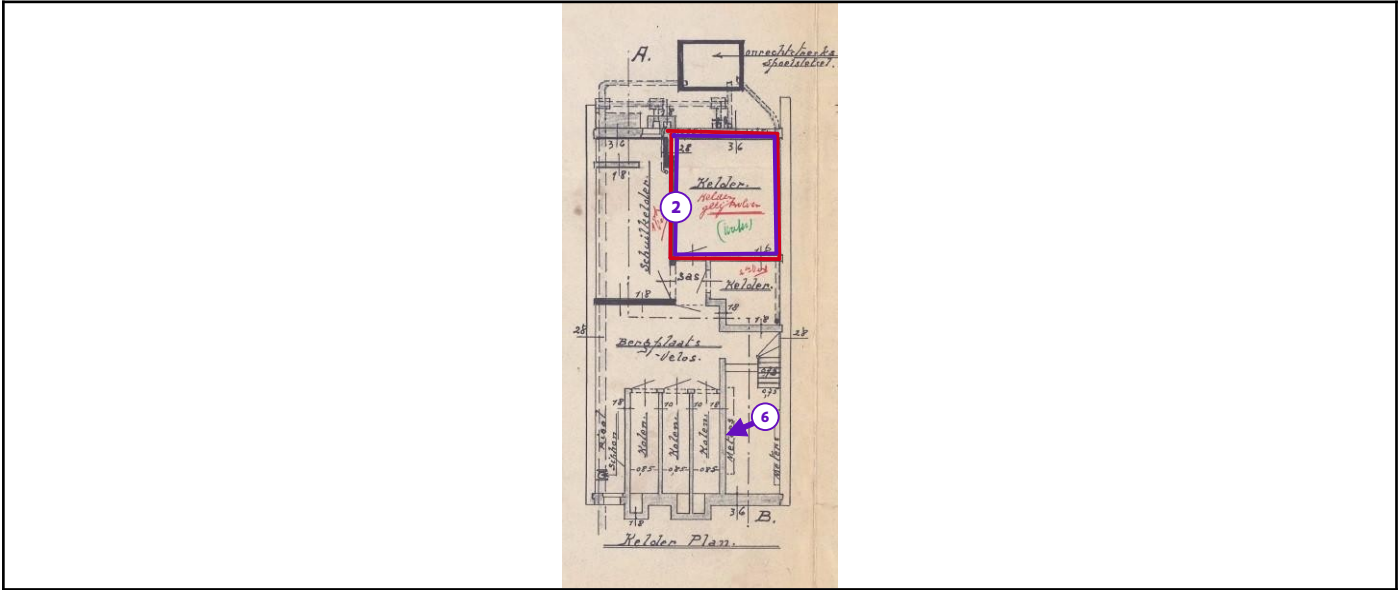
# Plan 1.1: Plan Kelder

| Beschrijving | Type | Actie |
|---|---|---|
| 6. 2 massal platen en bakeliet meterkasten | Advies | - |
