# Asbestinventarisatetest

Sint-Benedictusstraat 61/2, 2640 Mortsel

Attestnummer : 20240327-000049.000

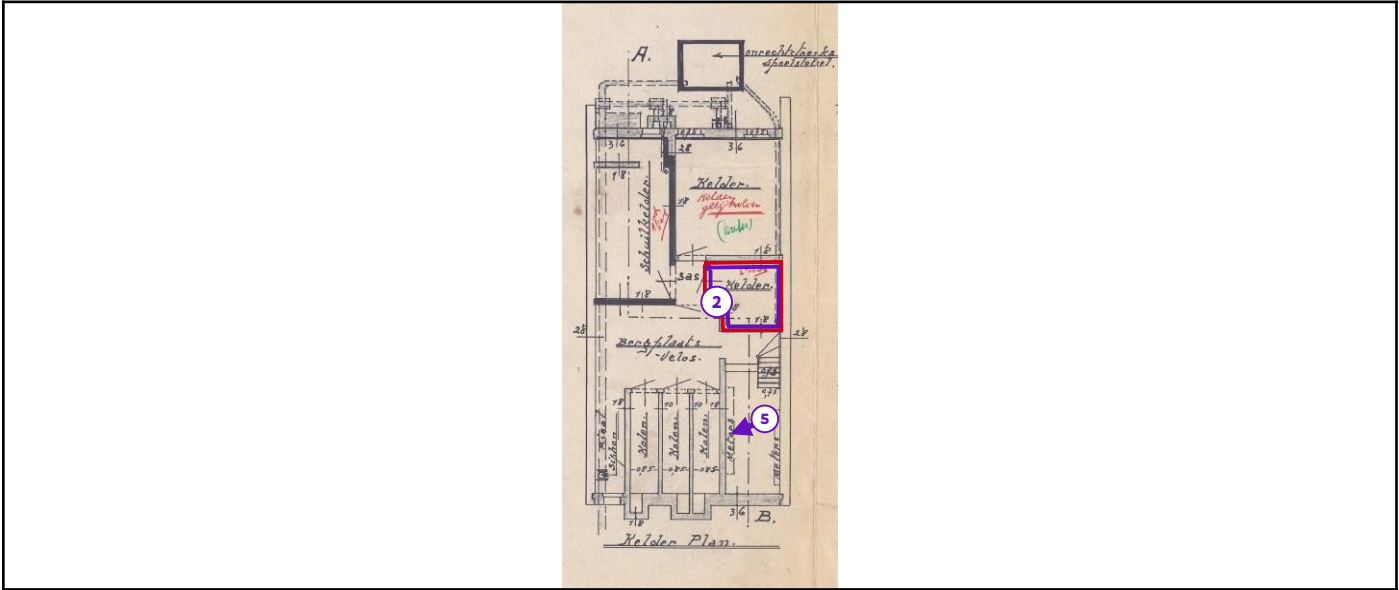
# Plan 1.1: Plan Kelder

| Beschrijving | Type | Actie |
|---|---|---|
| 5. 2 massal platen en bakeliet meterkasten | Advies | - |
