# Asbestinventarisatetest

Kaphaanlei 117, 2640 Mortsel

Attestnummer : **20250831-000014.000**

Uitgegeven op : **31.08.2025**

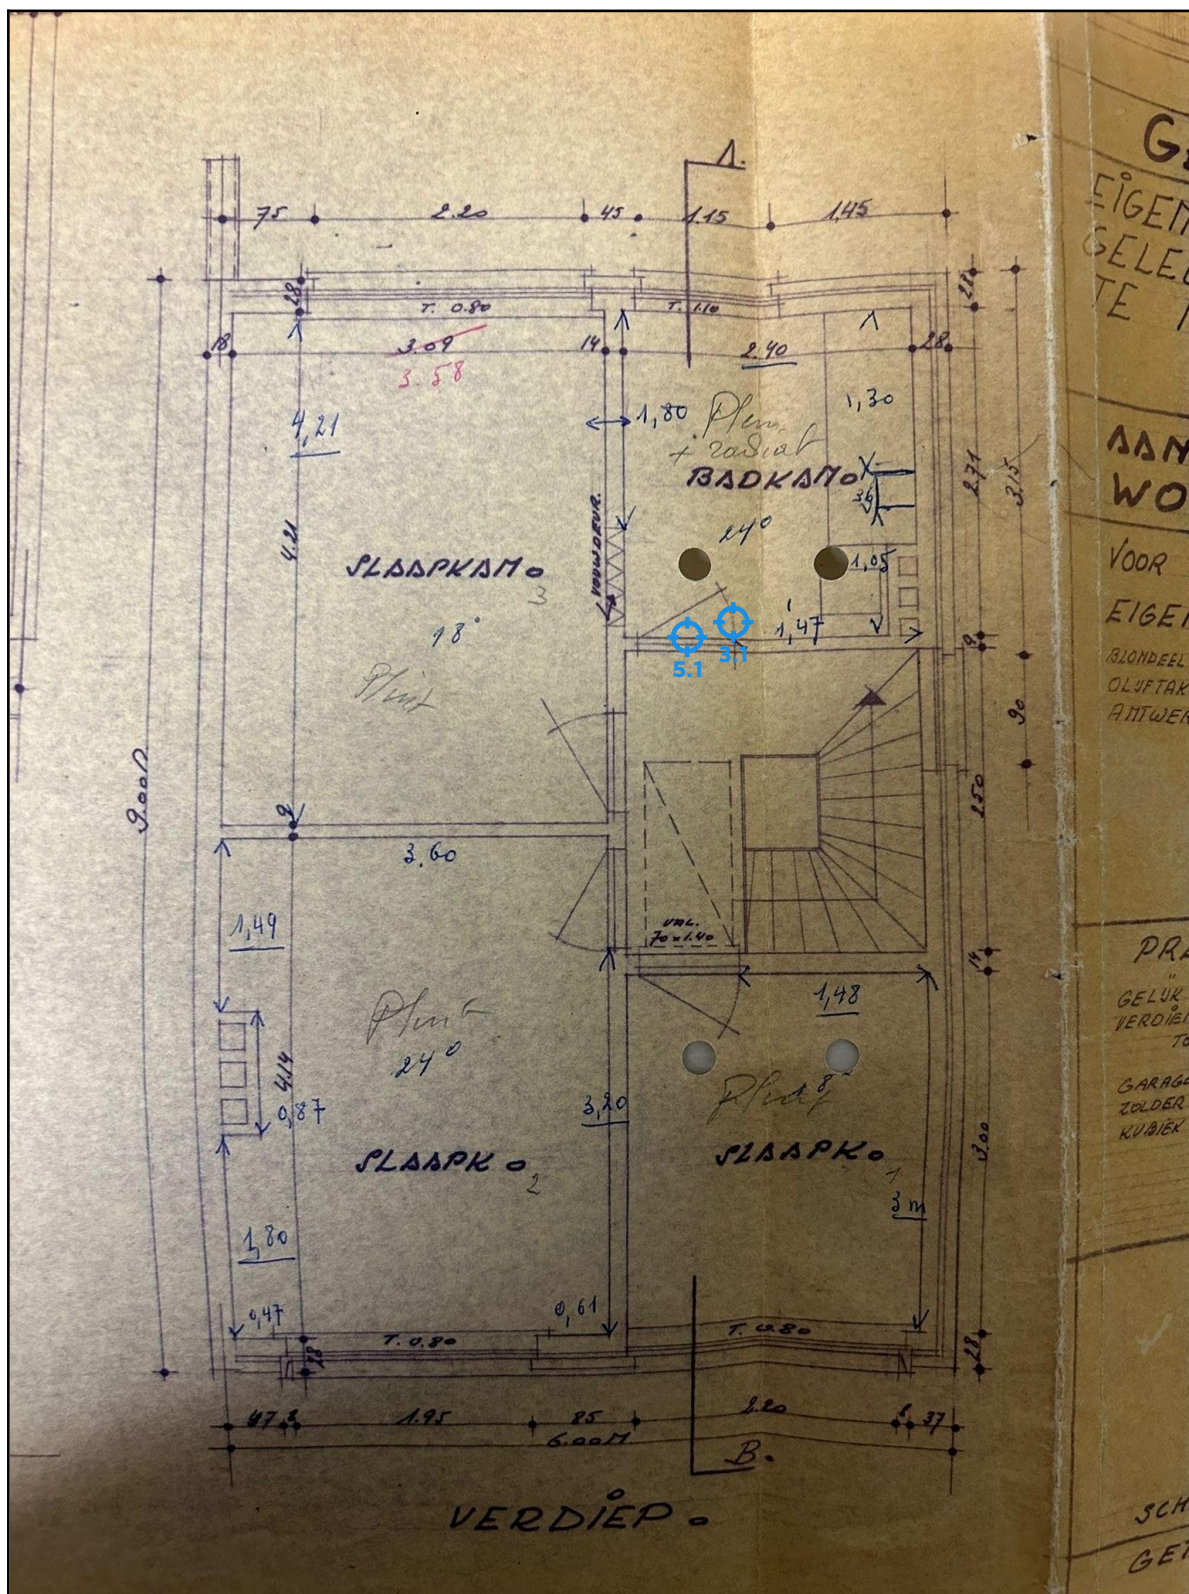
### Plan 1.3: plan verdiep

Mogelijks bevindt er zich asbestverdachte lijm achter de tegels, geen zichtbare schade waardoor staalname niet mogelijk. Het is aangewezen om deze tegels met lijm bij eventuele renovatiewerken te laten controleren/staalname uit te voeren
