# Asbestinventarisatetest

Oude Steenweg 21, 2530 Boechout

Attestnummer : 20250401-000495.000

Uitgegeven op : 01.04.2025

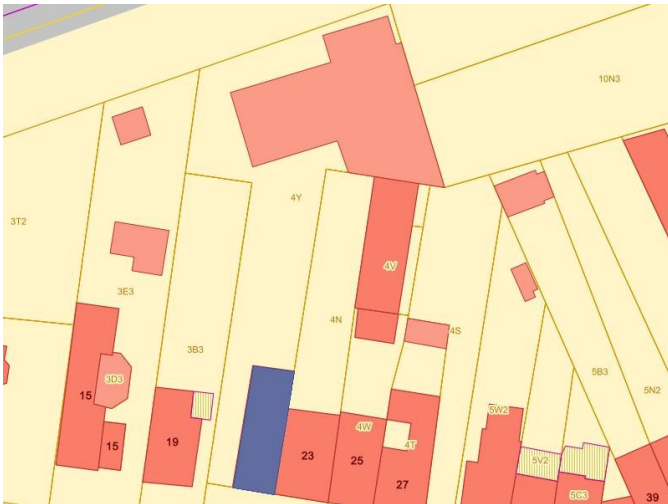
## Zone 1: Hoofdgebouw

- 0 Asbestmaterialen
- 0 Beperkingen
- 1 Uitsluiting
- 0 Roerende goederen
- 0 Puin, steenslag, (water)bodem
- 0 Adviezen
- 0 Geen asbest

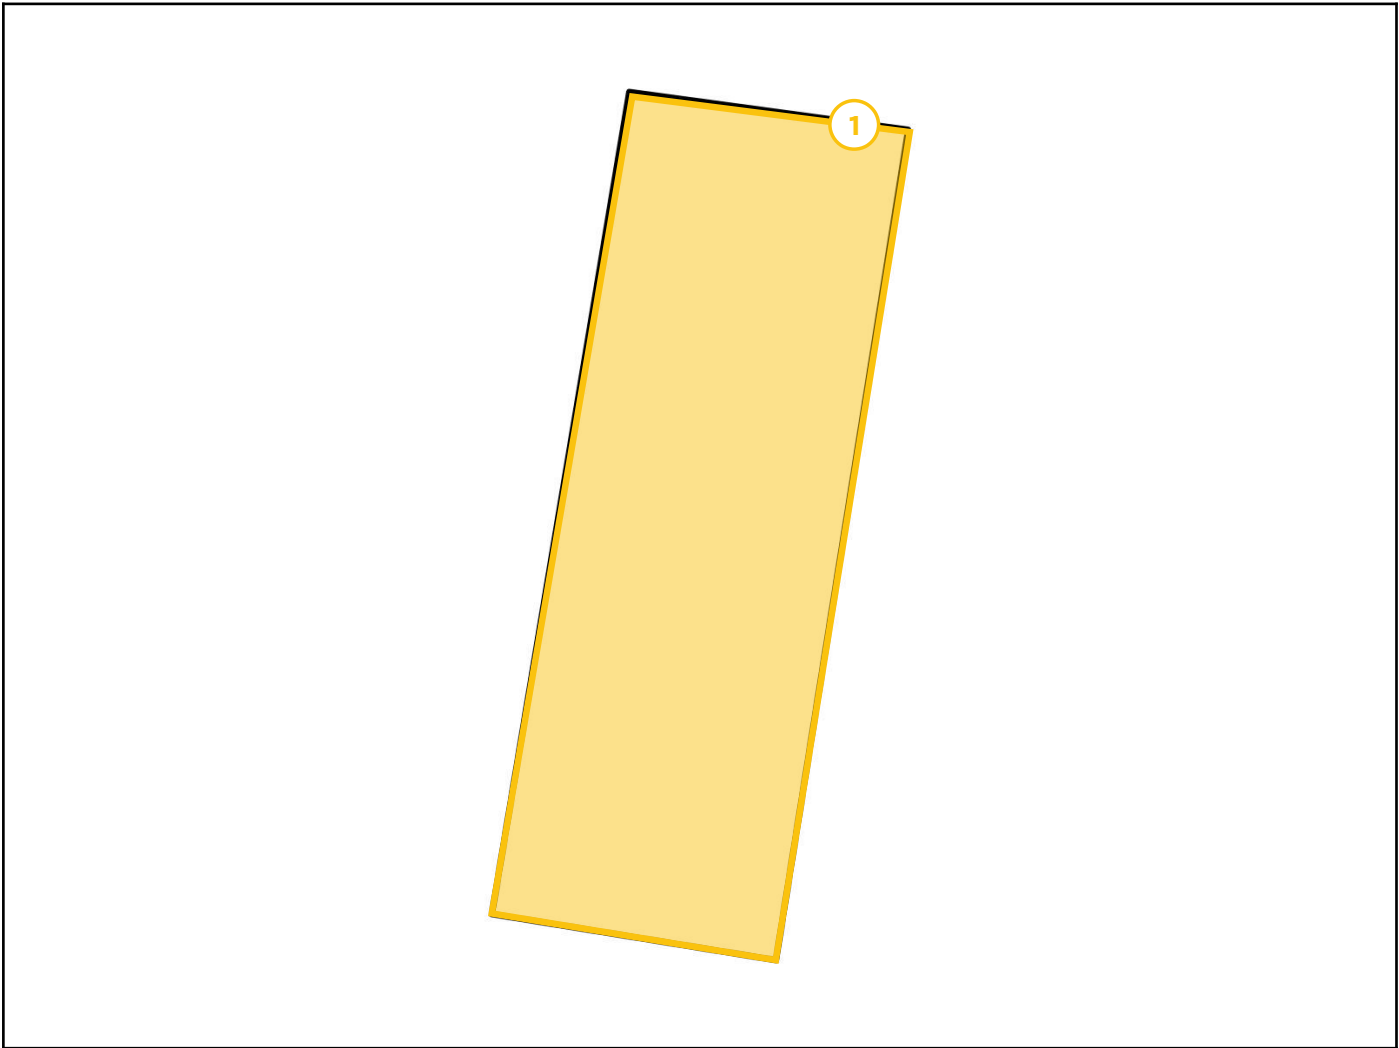
# Plan 1.1: Hoofdgebouw

| Beschrijving | Type | Actie |
|---|---|---|
| 1. hoofdgebouw | Uitsluiting | - |

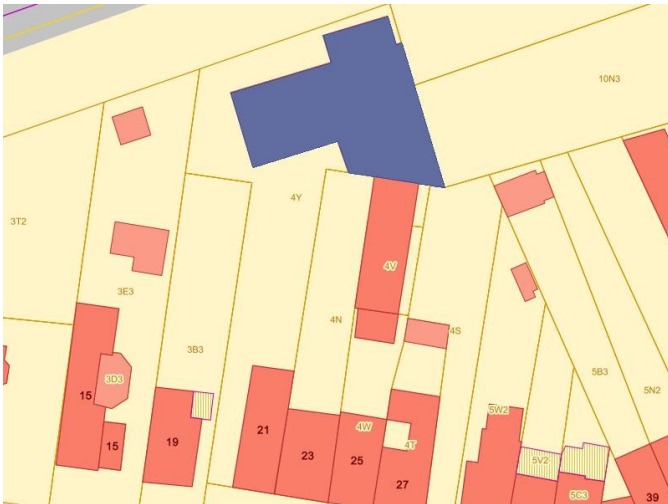
## Zone 2: Bijgebouw

- 0 Asbestmaterialen
- 0 Beperkingen
- 0 Uitsluitingen
- 0 Roerende goederen
- 0 Puin, steenslag, (water)bodem
- 7 Adviezen**
- 0 Geen asbest
