# Asbestinventarisatetest

Garden Citylaan 22, 2610 Antwerpen

Attestnummer : 20250926-000167.000

Uitgegeven op : 26.09.2025

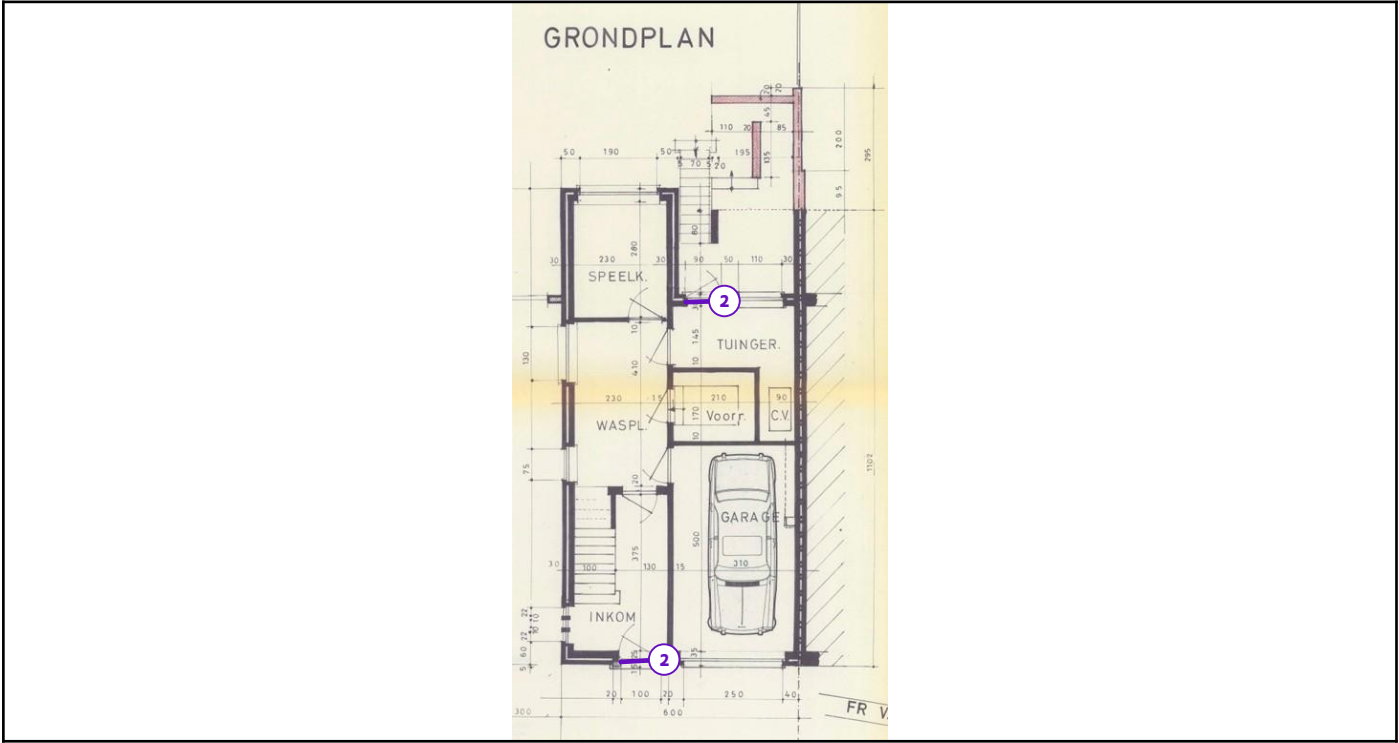
# Plan 1.5: Gelijkvloers kopie

| Beschrijving | Type | Actie |
|---|---|---|
| 2. Panelen deur/ramen | Advies | - |

De groene panelen aan de deur en ramen bevatten vermoedelijk asbest. Hier is geen staal van genomen voor kans op schade. Laat bij afbraakwerken zeker extra staalnames uitvoeren en draag de nodige beschermingsmiddelen (ffp3-masker, handschoenen, tyvek,...)
