# Asbestinventarisatetest

Kempenlaan 27, 2160 Wommelgem

Attestnummer : **20250527-000584.000**

Uitgegeven op : **27.05.2025**

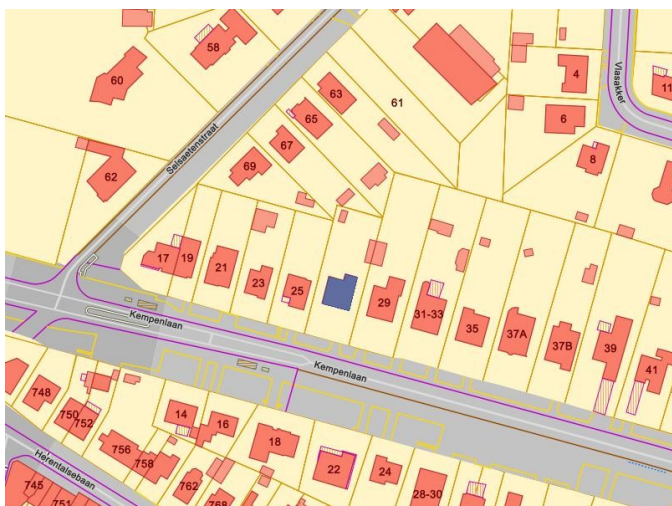
## Zone 1: Woning

- 0 Asbestmaterialen
- 0 Beperkingen
- 0 Uitsluitingen
- 0 Roerende goederen
- 0 Puin, steenslag, (water)bodem
- 6 Adviezen
- 1 Geen asbest

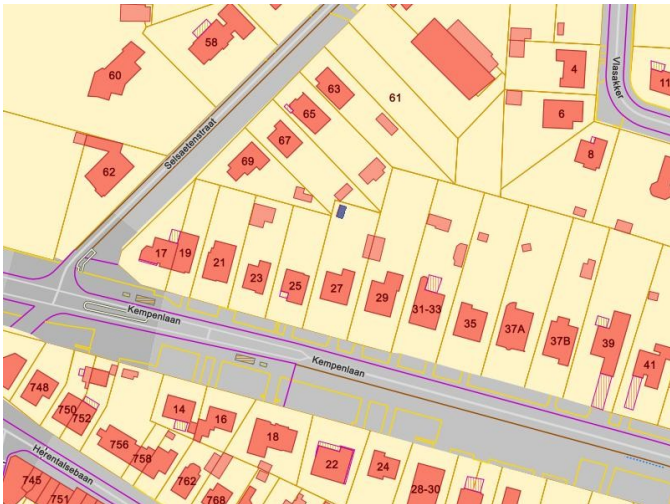
## Zone 2: Tuinhuis

- 0 Asbestmaterialen
- 0 Beperkingen
- 0 Uitsluitingen
- 0 Roerende goederen
- 0 Puin, steenslag, (water)bodem
- 0 Adviezen
- 0 Geen asbest
