# Asbestinventarisatetest

Kortrijksestraat 138, 3010 Leuven

Attestnummer : **20241213-000066.000**

**Asbestveilig** (maar mogelijk niet asbestvrij)

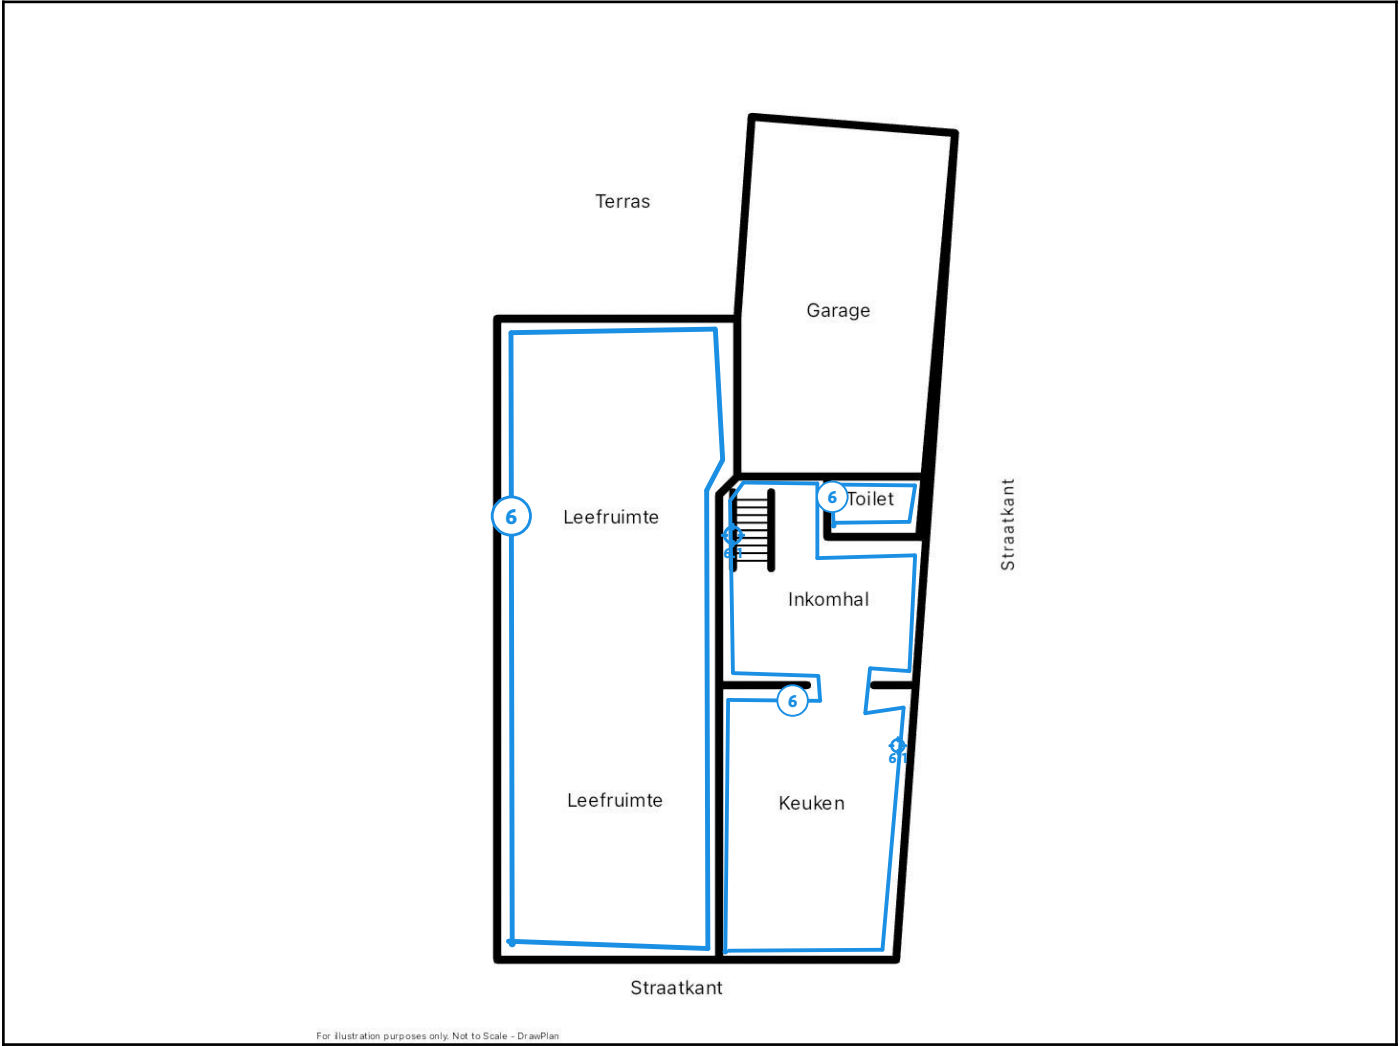
# Plan 1.1: Woning plan - V+0 - Wanden

| Beschrijving | Type | Actie |
|---|---|---|
| 6.1 Code: MM01 | Mengmonster | - |

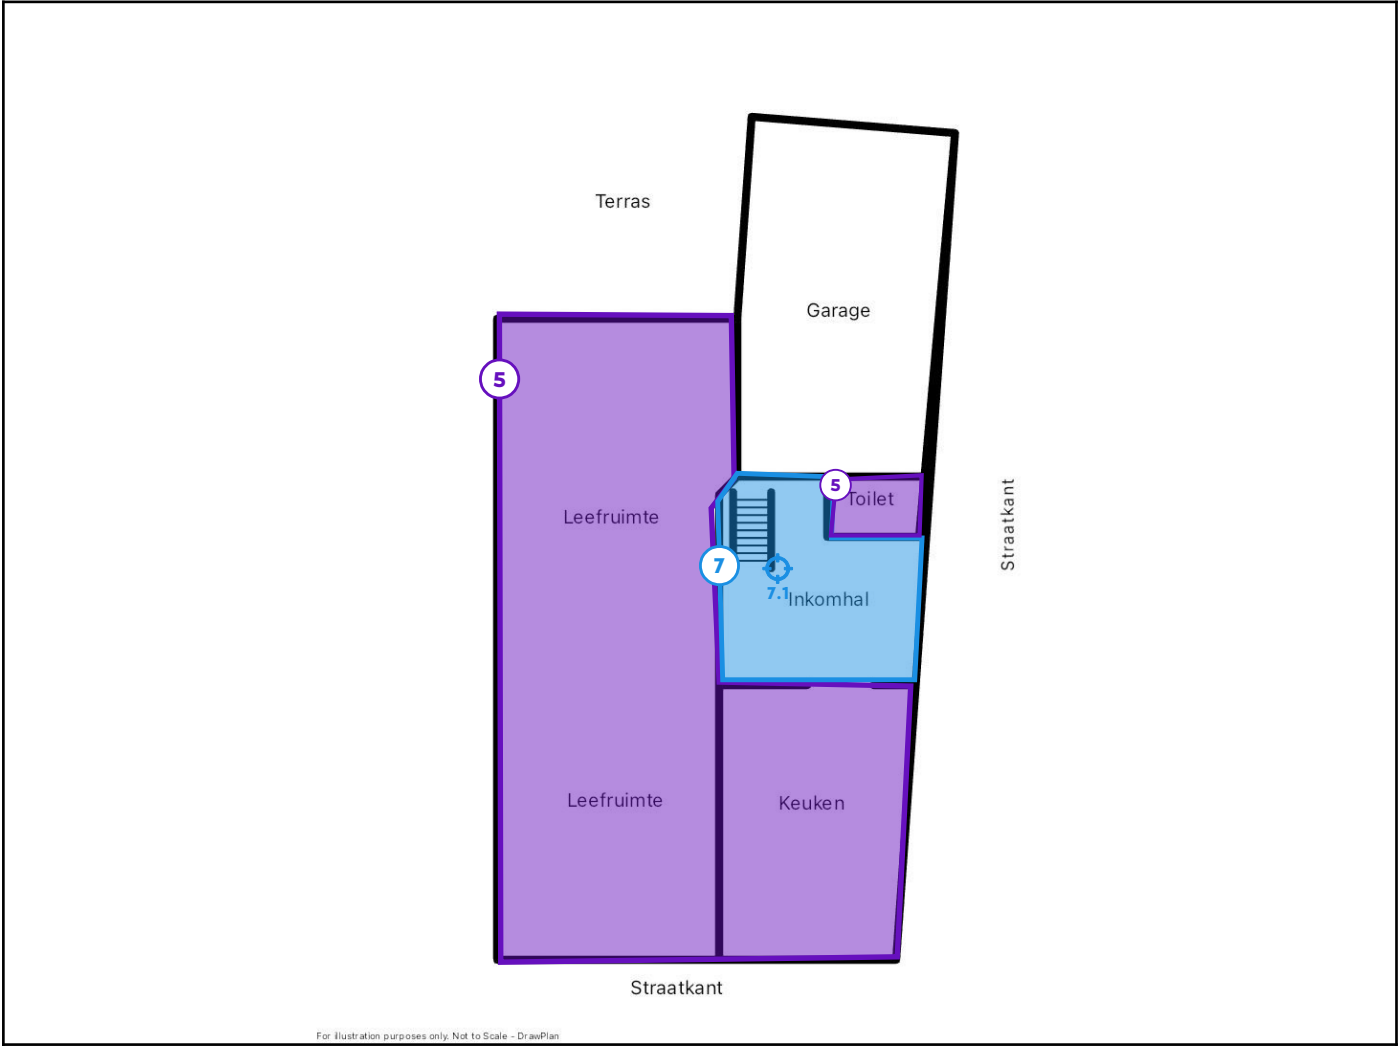
## Plan 1.2: Woning plan - V+0 - Plafond

| Beschrijving | Type | Actie |
|---|---|---|
| 7.1 Code: MM02 | Mengmonster | - |

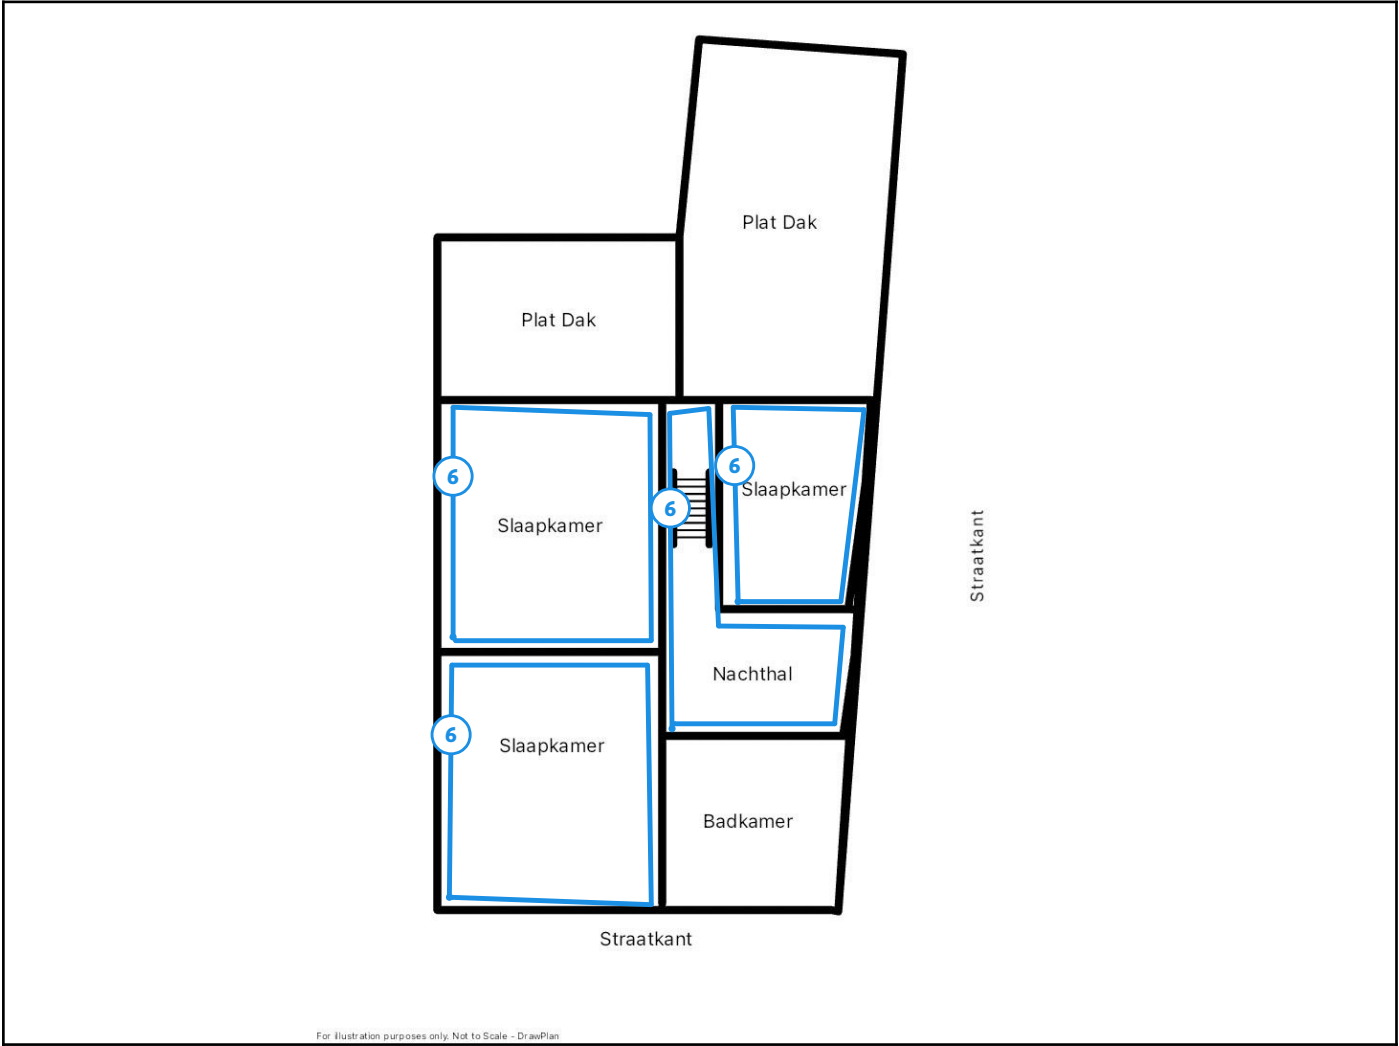
# Plan 1.4: Woning plan - V+1 - Wanden

| Beschrijving | Type | Actie |
|---|---|---|
| 6. Pleisterwerk wand | Geen asbest | - |

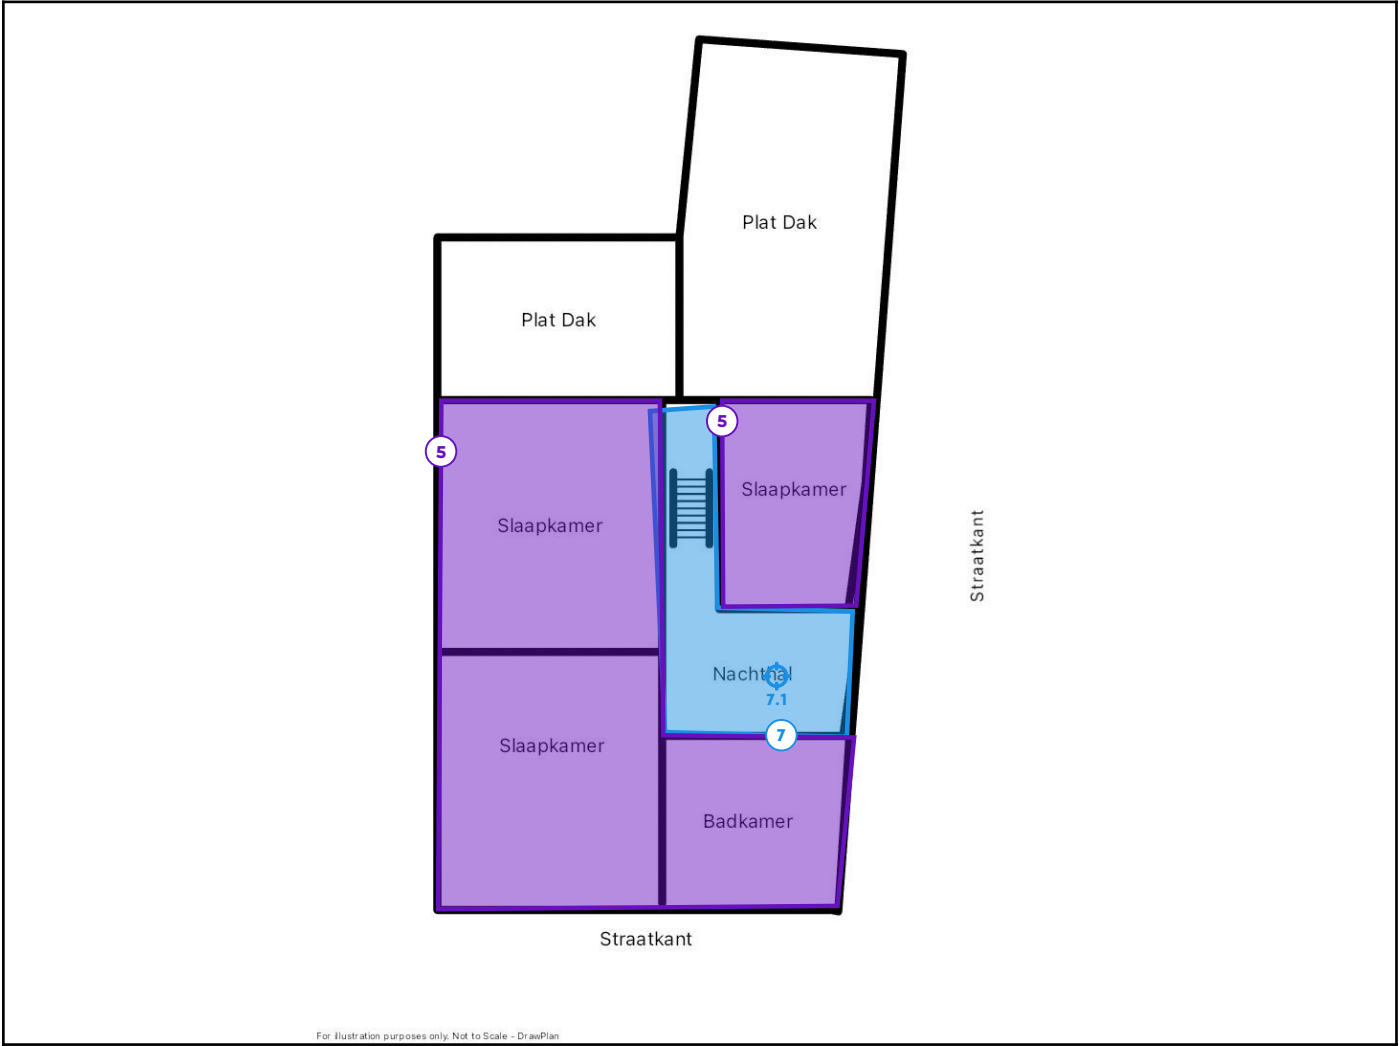
# Plan 1.5: Woning plan - V+1 - Plafond

| Beschrijving | Type | Actie |
|---|---|---|
| 7.1 Code: MM02 | Mengmonster | - |

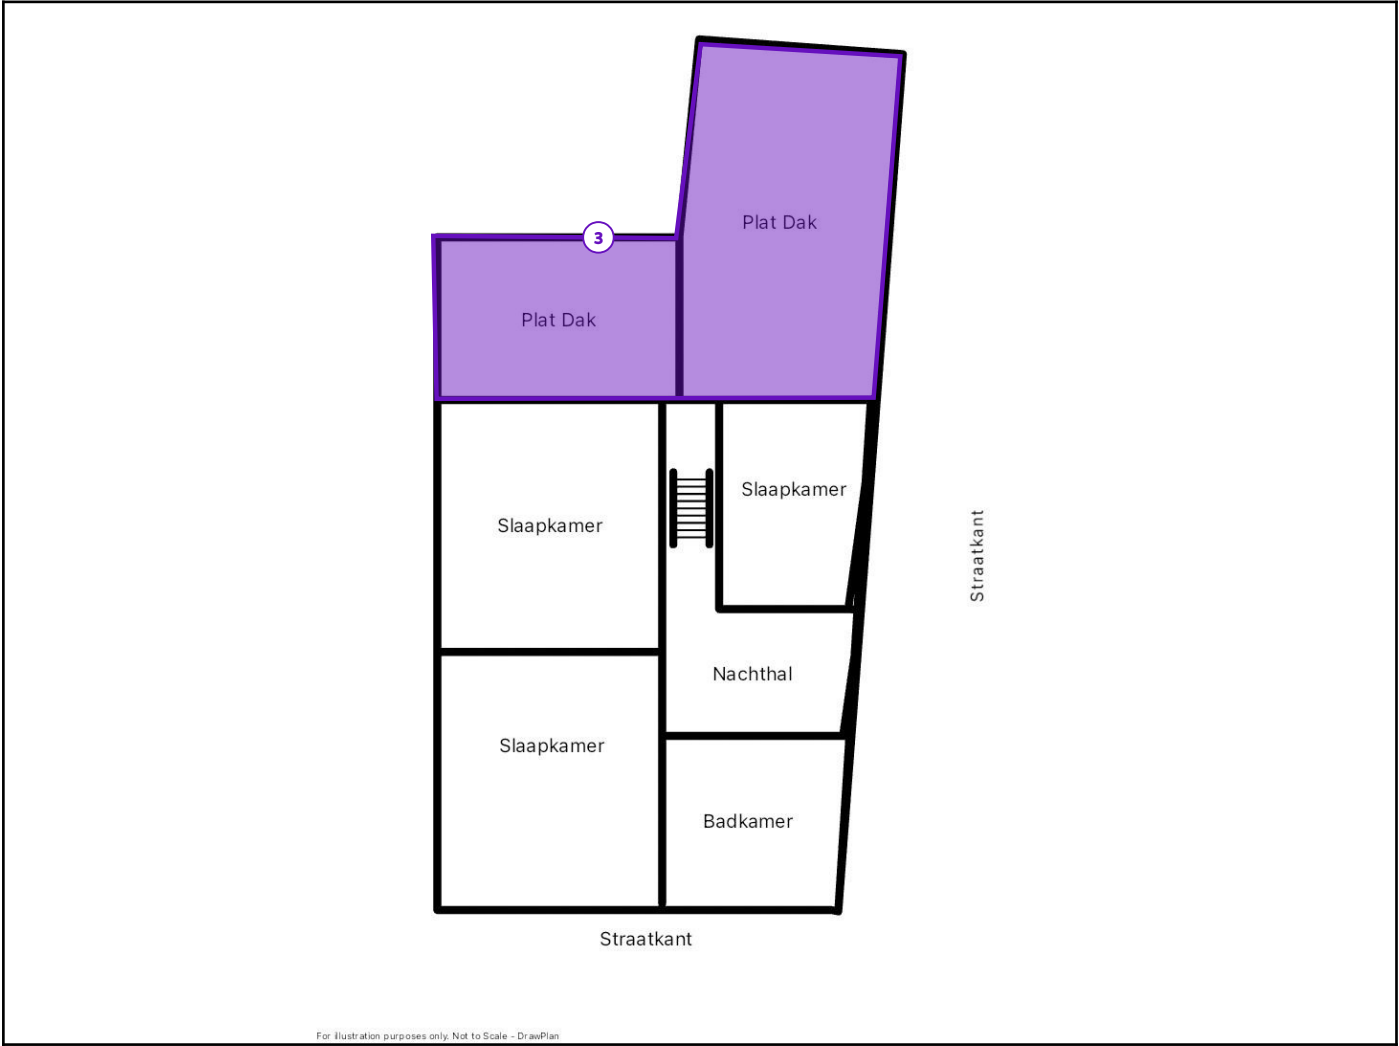
# Plan 1.6: Woning plan - V+1 - Varia

| Beschrijving | Type | Actie |
|---|---|---|
| 3. Toplaag roofing - niet asbestverdacht | Advies | - |

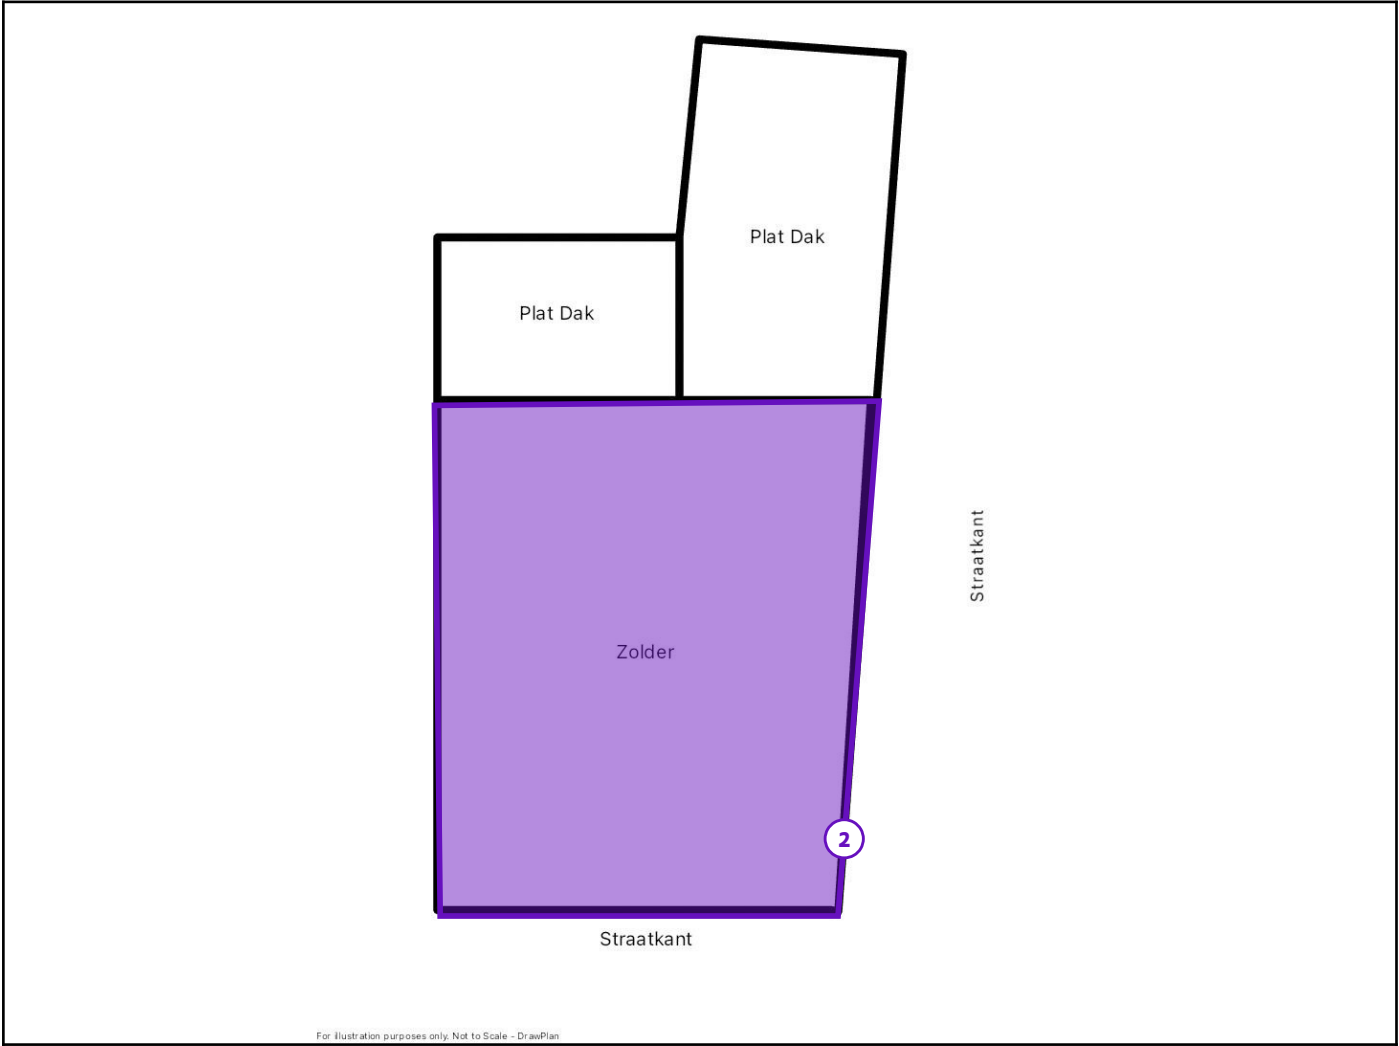
# Plan 1.7: Woning plan - V+2 - zolder

| Beschrijving | Type | Actie |
|---|---|---|
| 2. Geen asbestverdacht onderdak | Advies | - |

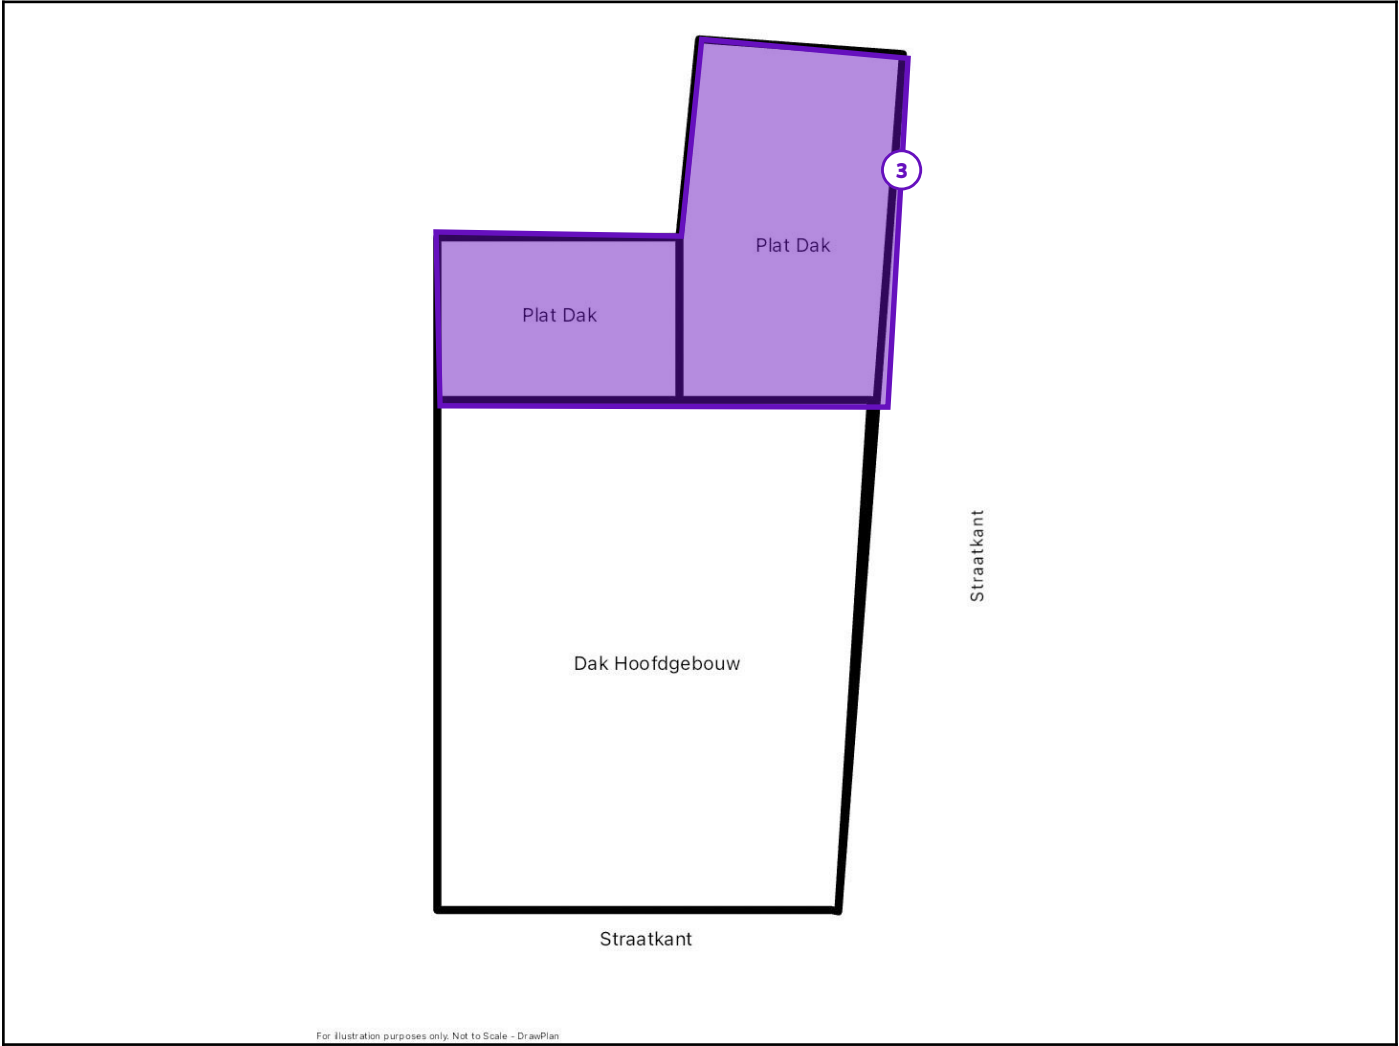
# Plan 1.8: Woning plan - dak

| Beschrijving | Type | Actie |
|---|---|---|
| 3. Toplaag roofing - niet asbestverdacht | Advies | - |

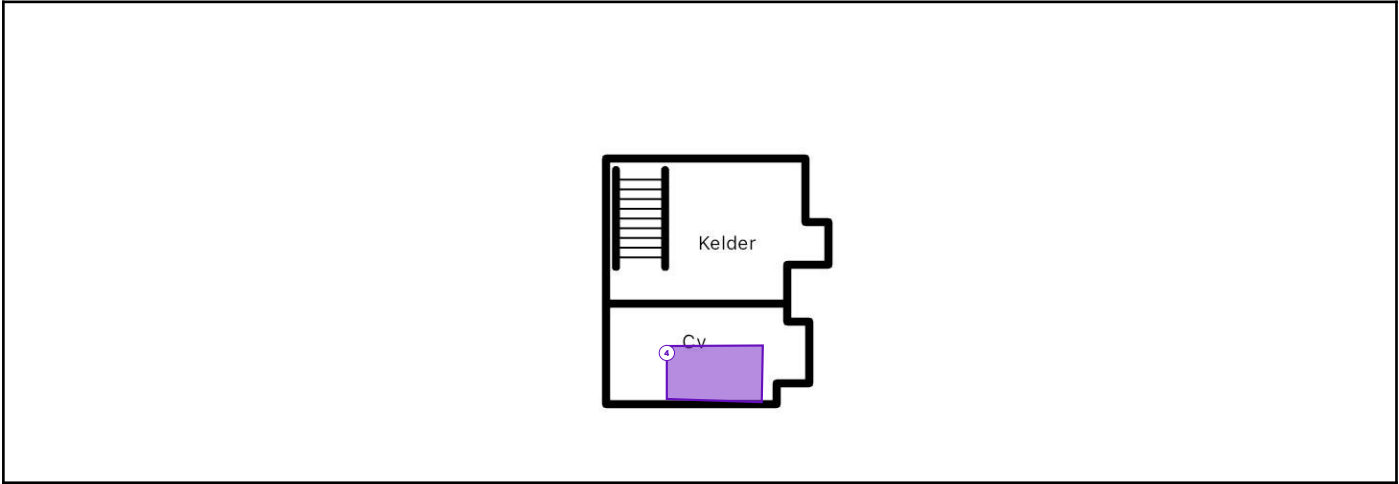
# Plan 1.9: Woning plan - V-1 - Varia

| Beschrijving | Type | Actie |
|---|---|---|
| 4. Geen asbestverdacht materiaal-centrale verwarming | Advies | - |

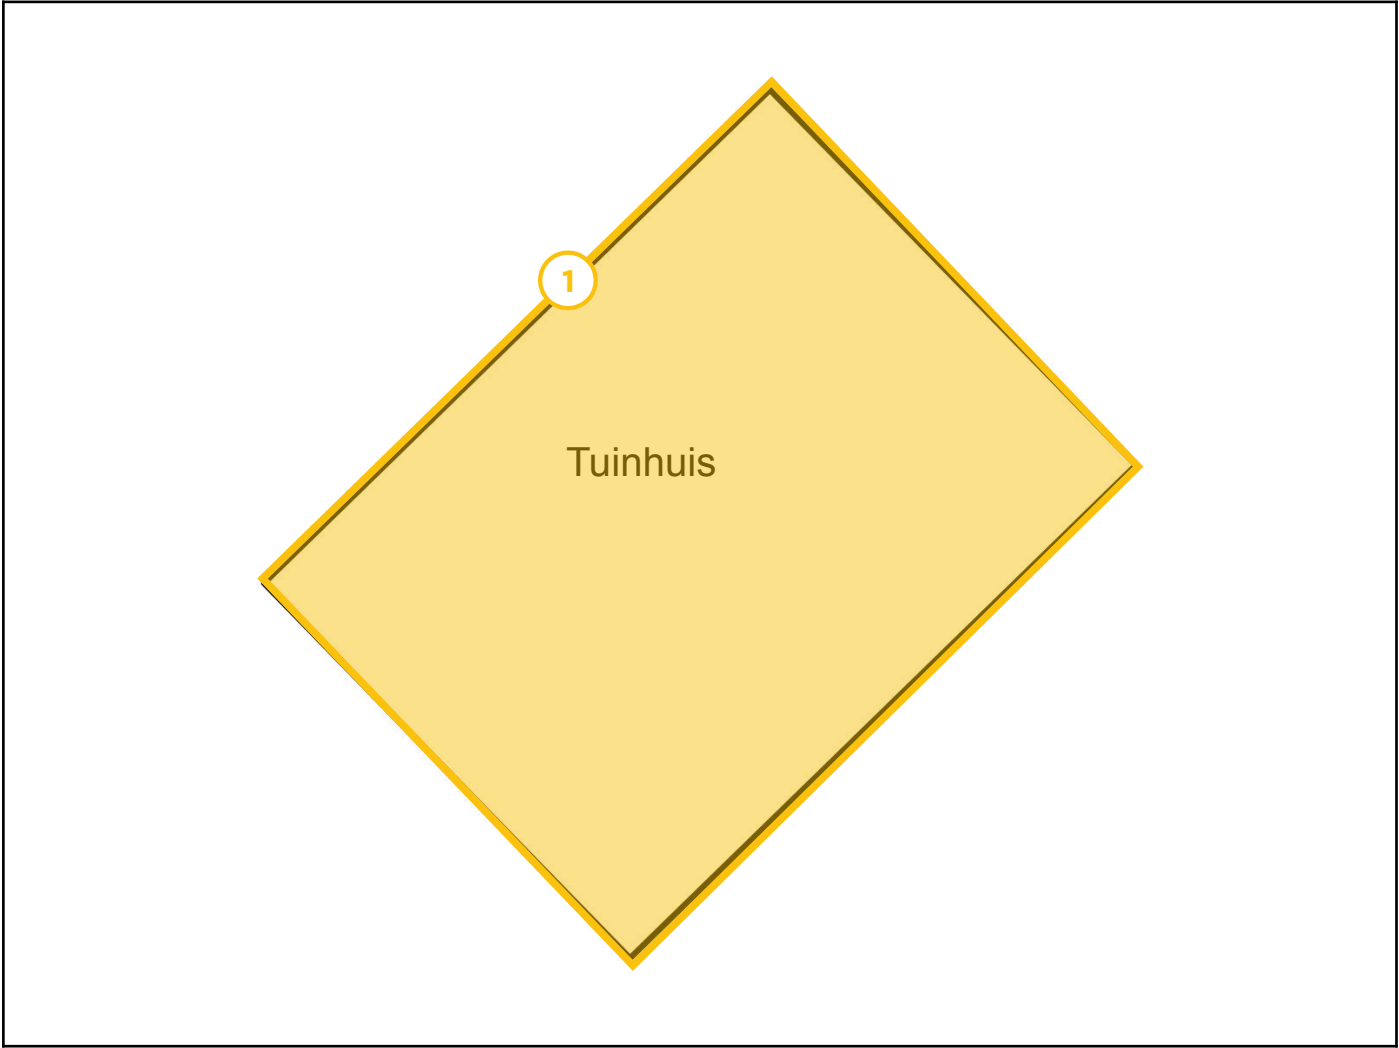
## Plan 2.1: Tuinhuis plan V+0

| Beschrijving | Type | Actie |
|---|---|---|
| 1. Tuinhuis 2023 | Uitsluiting | - |
