# Asbestinventarisatetest

Veldeke 6, 1930 Zaventem

Attestnummer : 20250221-000131.000

Uitgegeven op : 21.02.2025

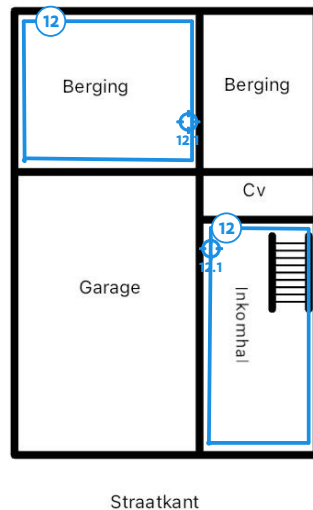
## Plan 1.1: Woning plan V+0 - wanden

| Beschrijving | Type | Actie |
|---|---|---|
| 12.1 Code: MM01 | Mengmonster | - |

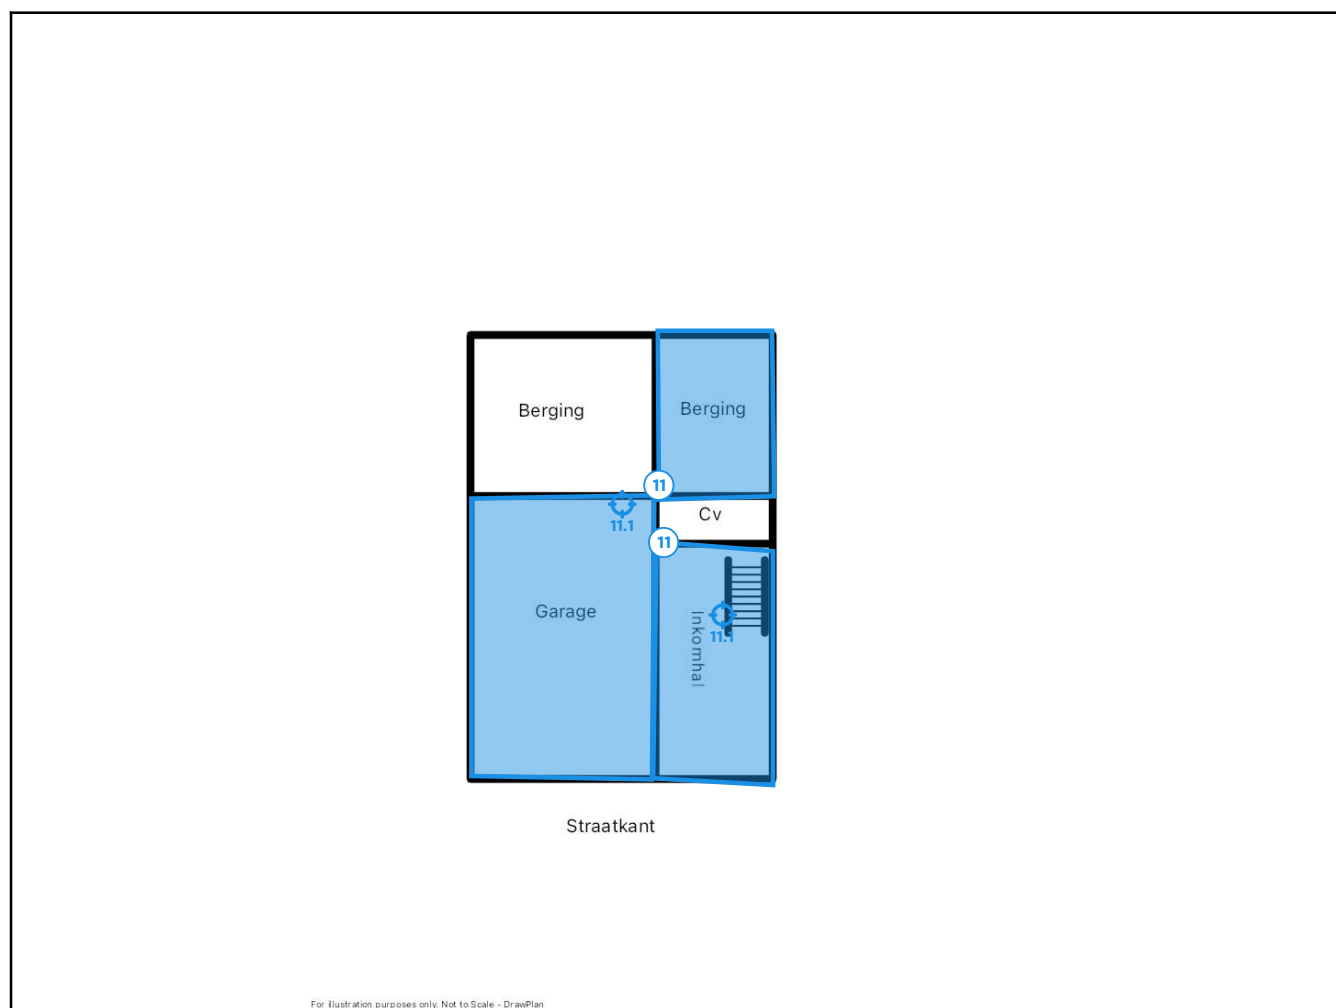
## Plan 1.2: Woning plan V+0 - plafond

| Beschrijving | Type | Actie |
|---|---|---|
| 11.1 Code: MM02 | Mengmonster | - |

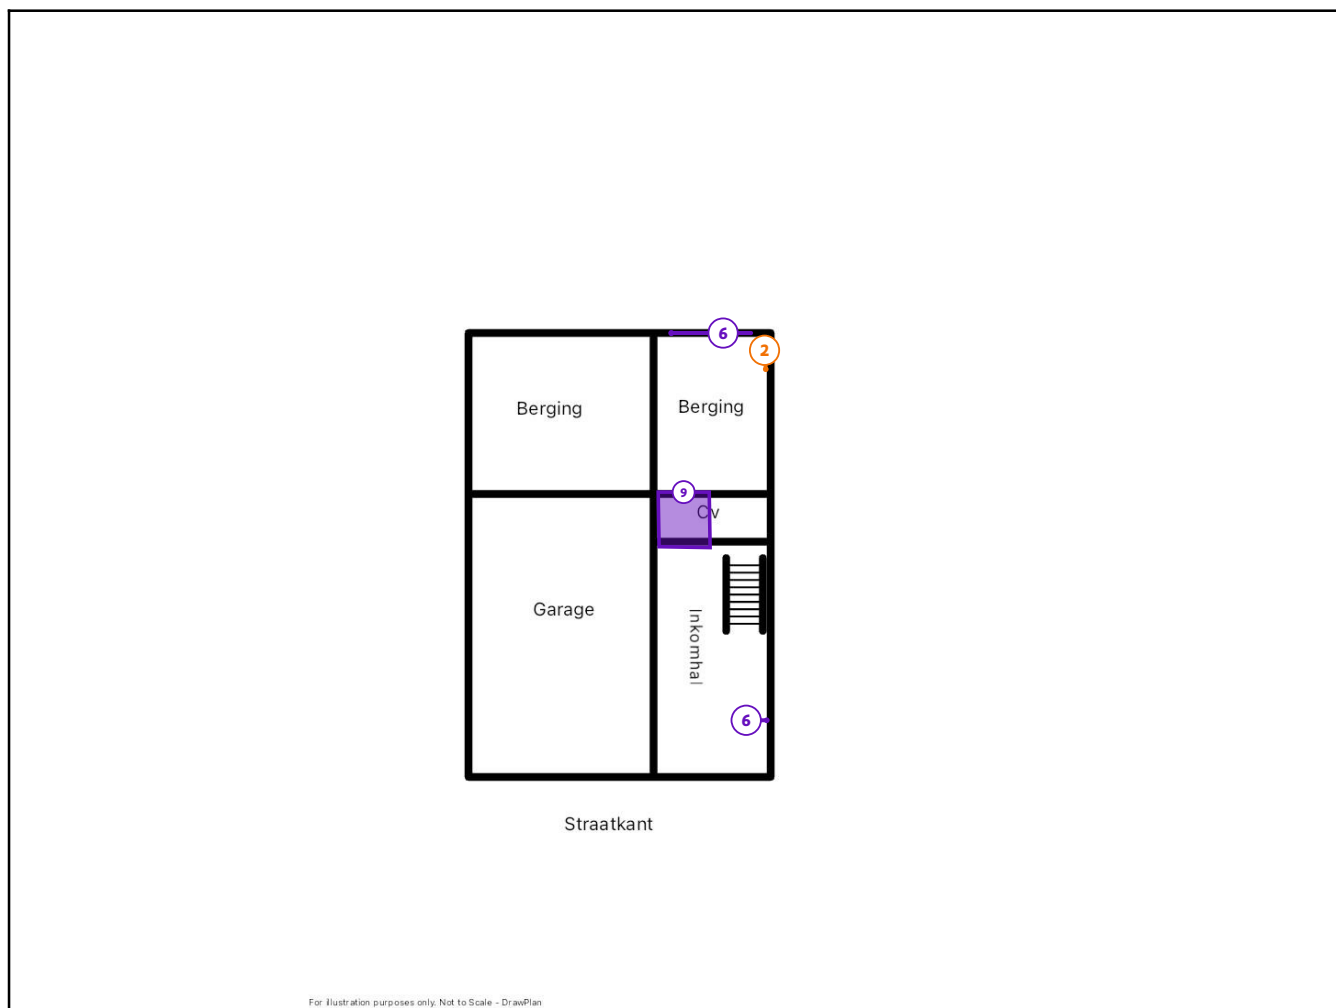
## Plan 1.3: Woning plan V+0 - varia

| Beschrijving | Type | Actie |
|---|---|---|
| 9. Geen asbestverdacht materiaal-centrale verwarming | Advies | - |

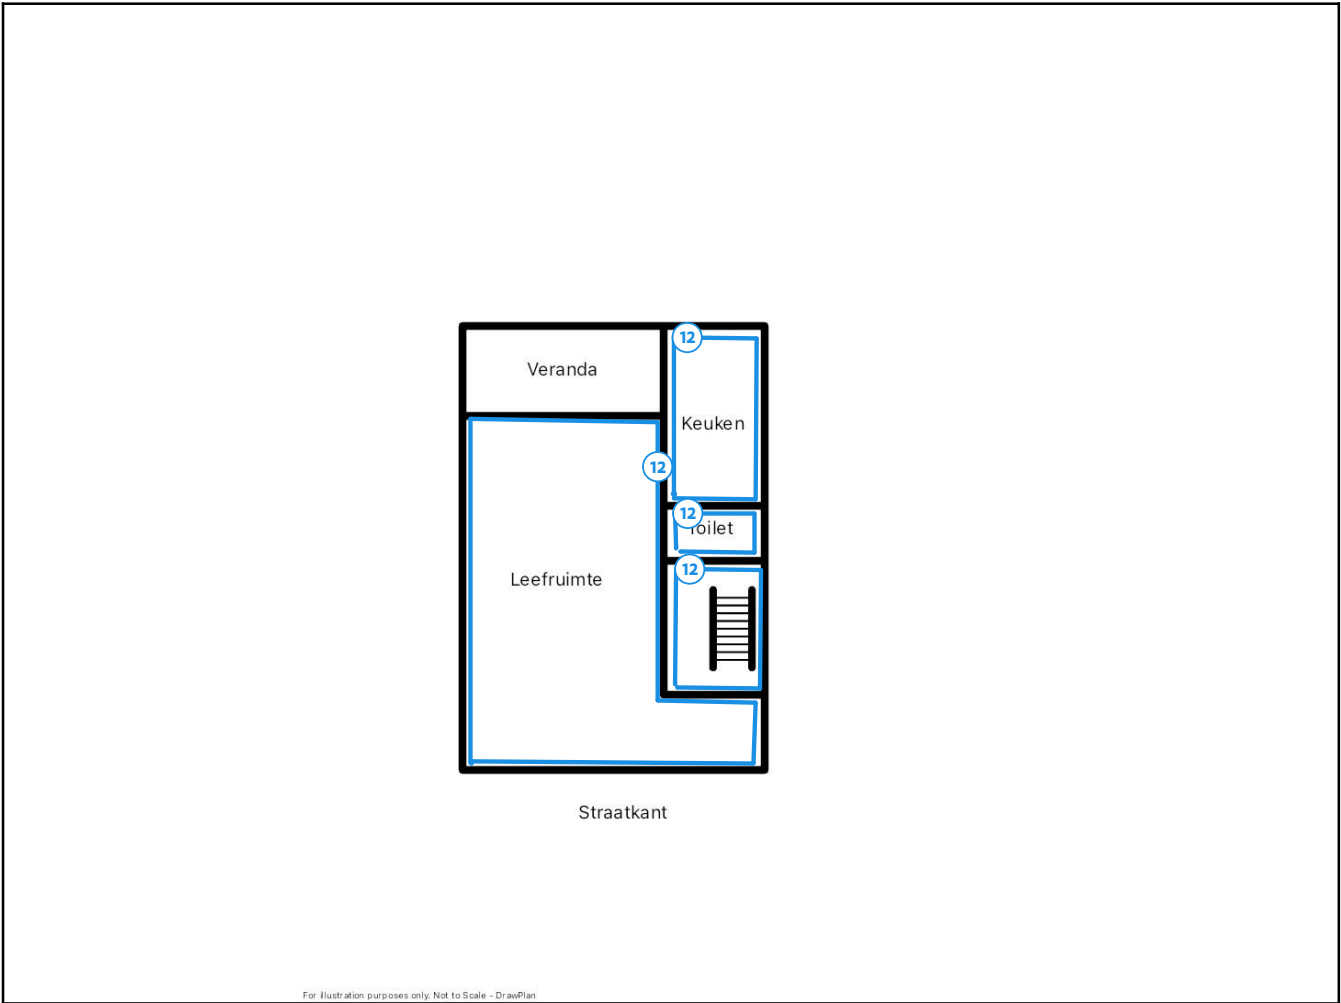
# Plan 1.4: Woning plan V+1 - wanden

| Beschrijving | Type | Actie |
|---|---|---|
| 12. Pleisterwerk wand | Geen asbest | - |

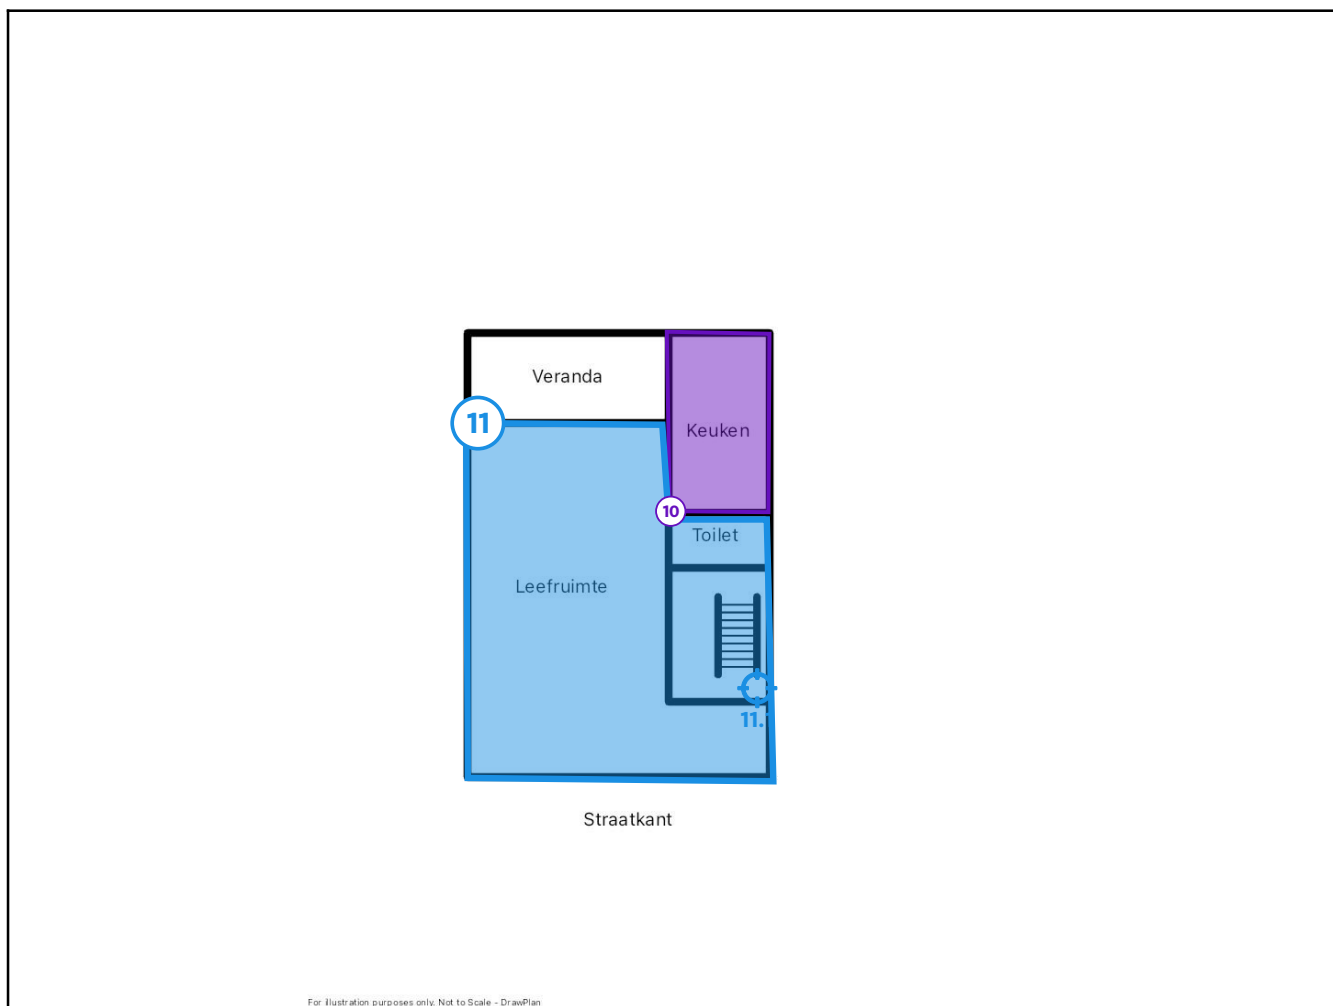
## Plan 1.5: Woning plan V+1 - plafond

| Beschrijving | Type | Actie |
|---|---|---|
| 11.1 Code: MM02 | Mengmonster | - |

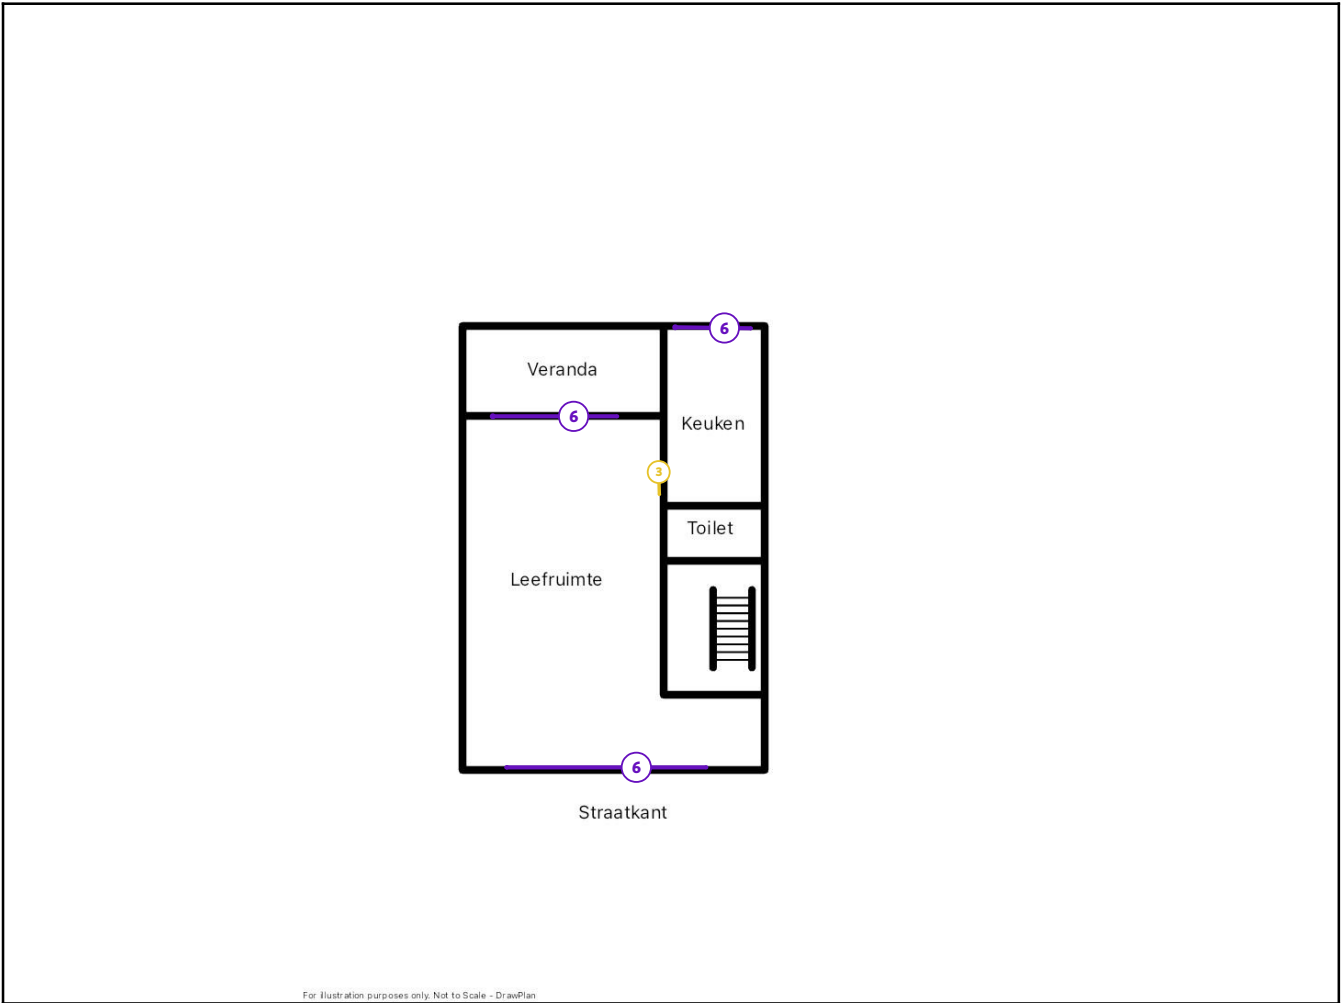
# Plan 1.6: Woning plan V+1 - varia

| Beschrijving | Type | Actie |
|---|---|---|
| 6. Vensterbanken | Advies | - |

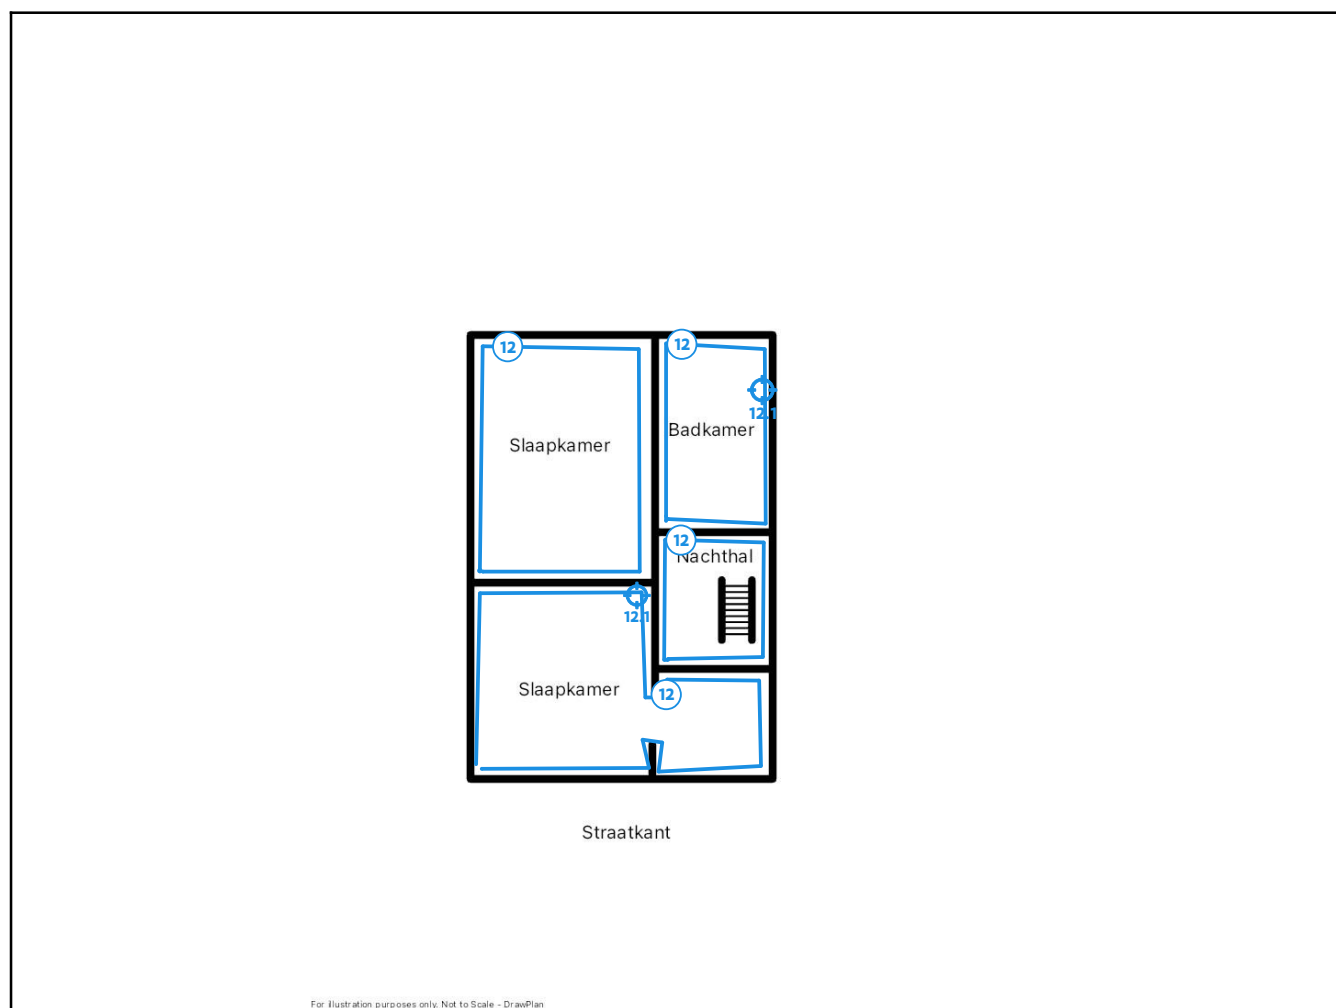
## Plan 1.7: Woning plan V+2 - wanden

| Beschrijving | Type | Actie |
|---|---|---|
| 12.1 Code: MM01 | Mengmonster | - |

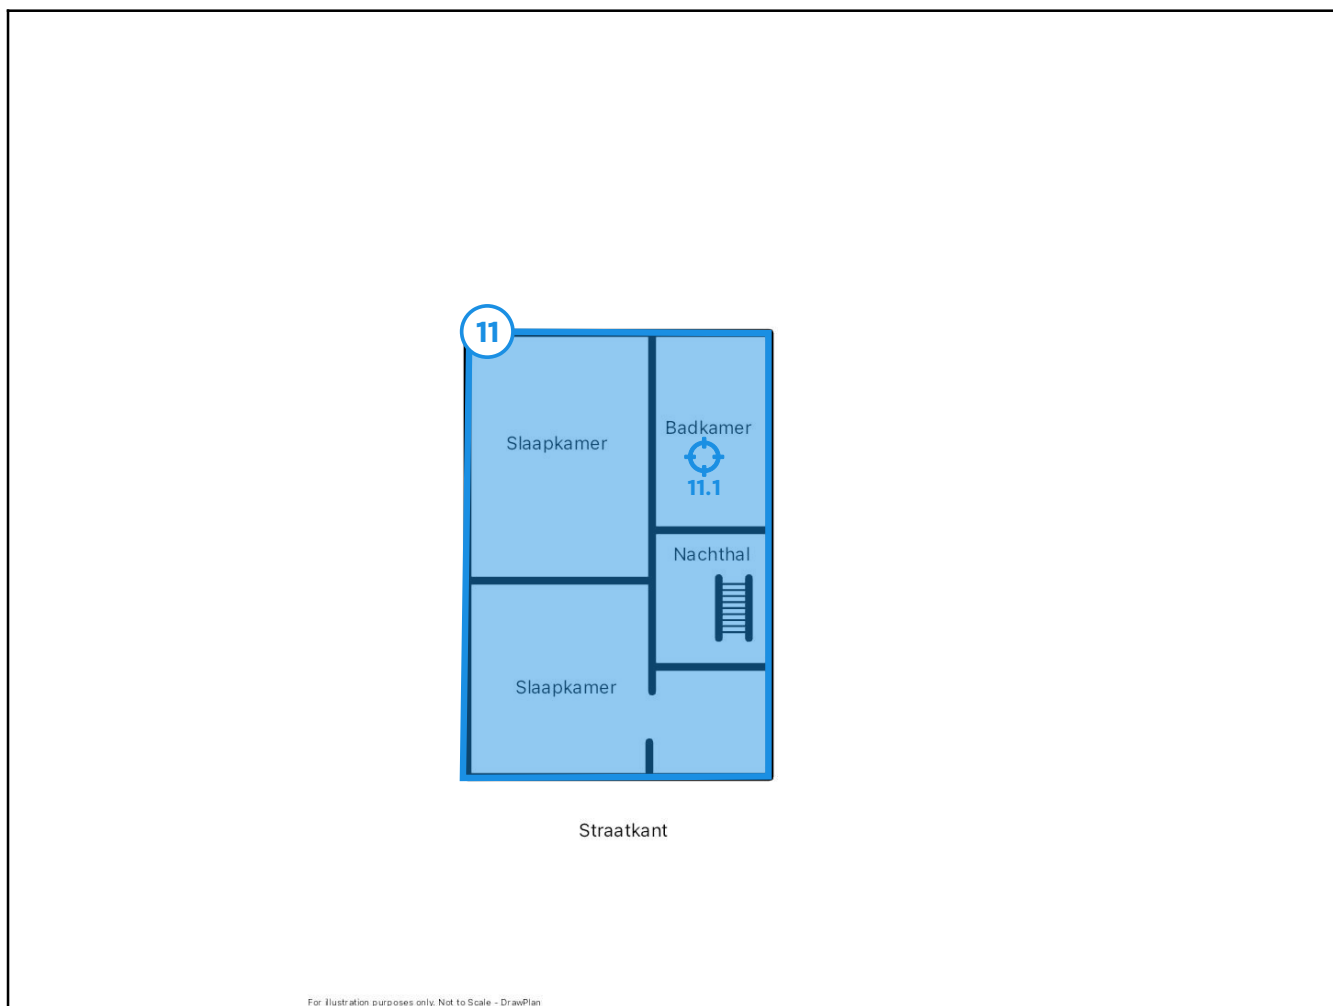
## Plan 1.8: Woning plan V+2 - plafond

| Beschrijving | Type | Actie |
|---|---|---|
| 11.1 Code: MM02 | Mengmonster | - |

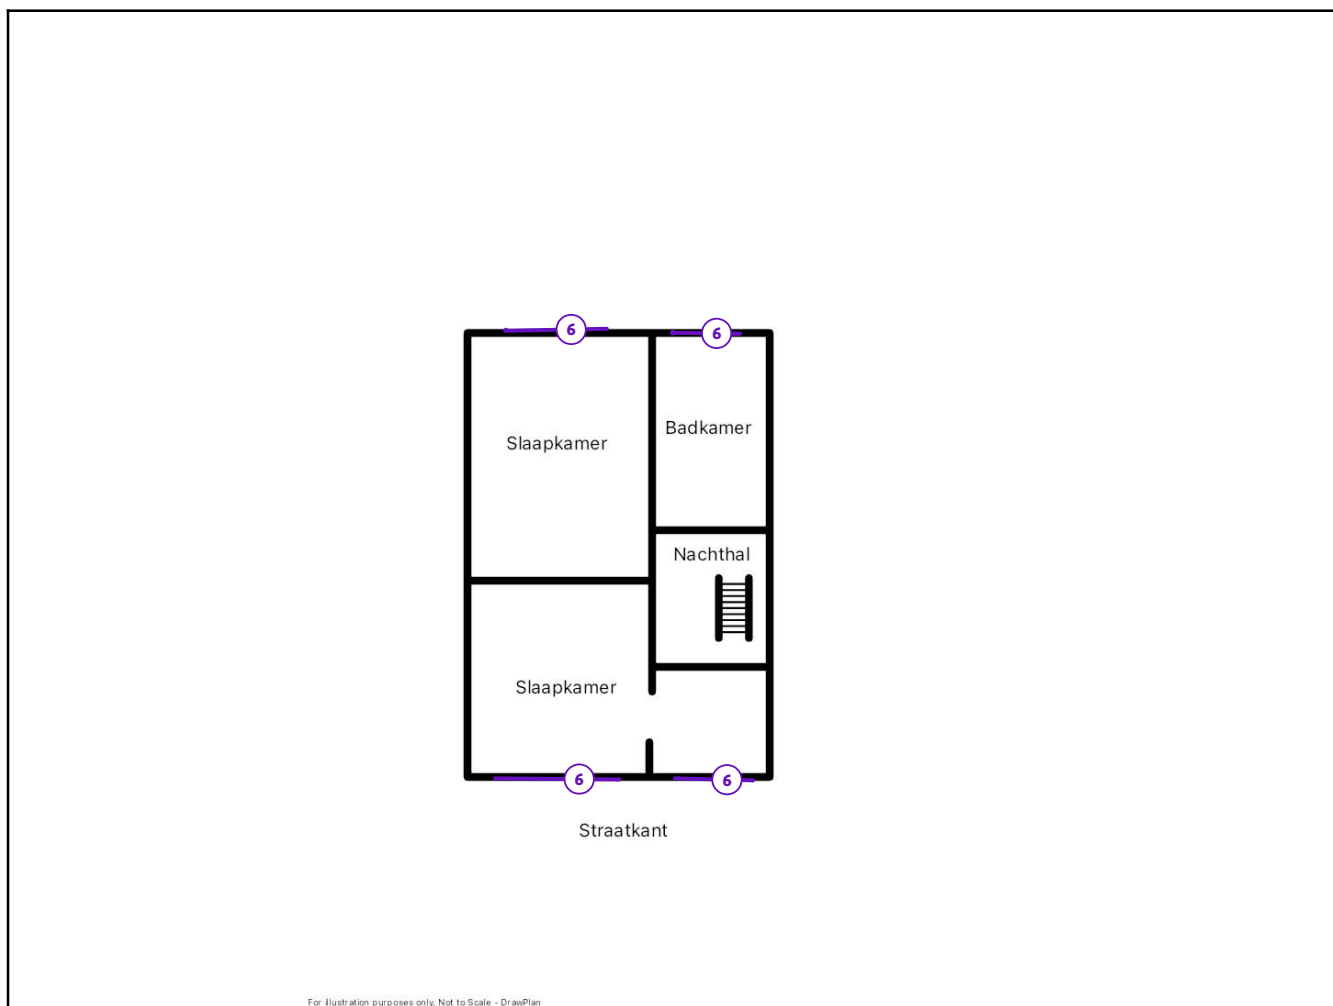
## Plan 1.9: Woning plan V+2 - varia

| Beschrijving | Type | Actie |
|---|---|---|
| 6. Vensterbanken | Advies | - |

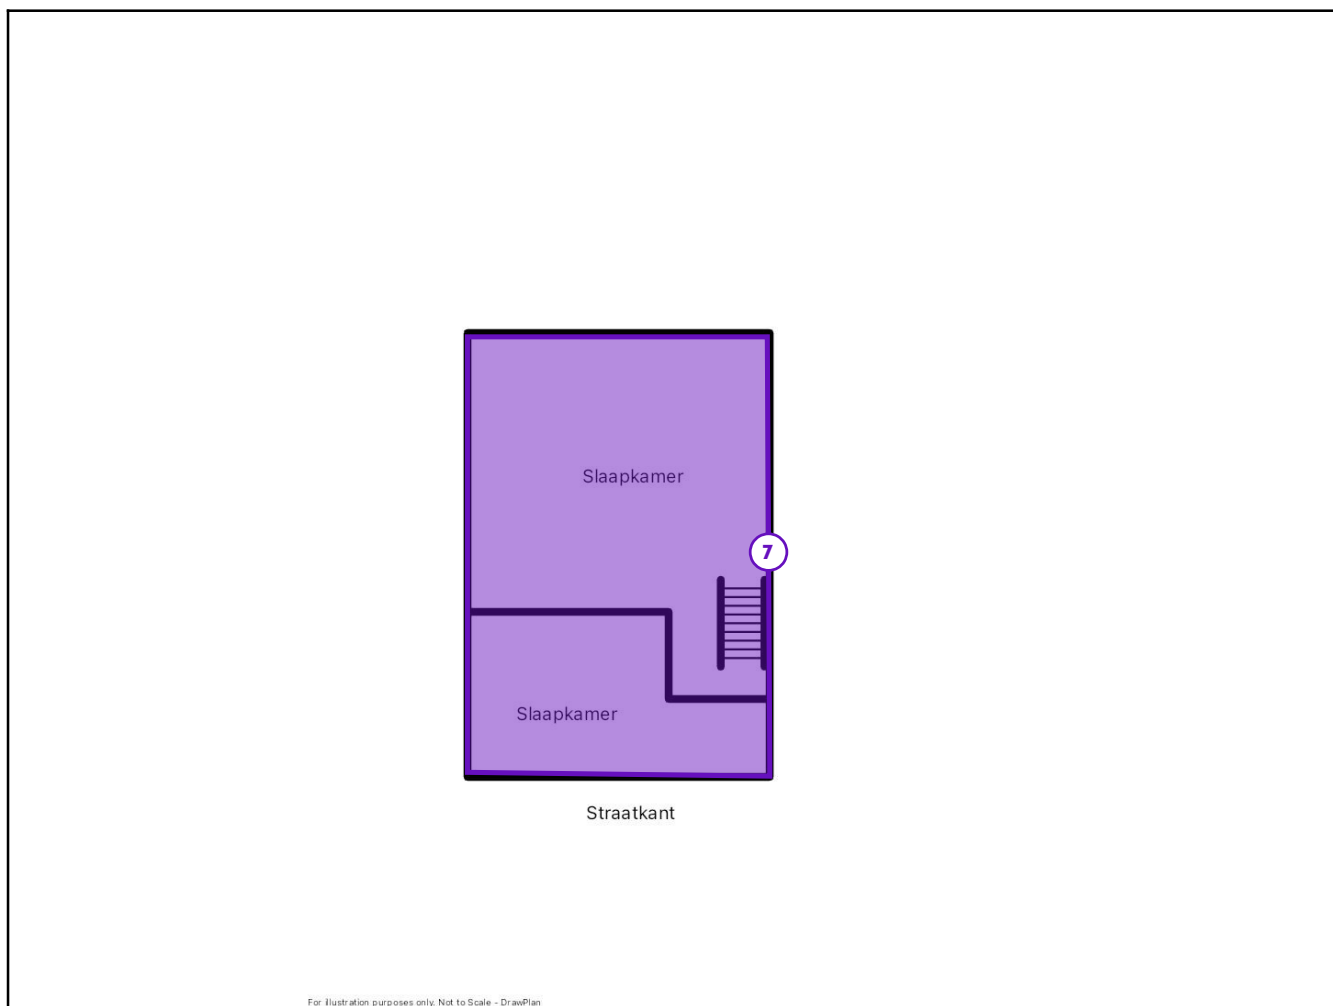
## Plan 1.11: Woning plan V+3 - plafond

| Beschrijving | Type | Actie |
|---|---|---|
| 7. Gyproc vals plafond | Advies | - |

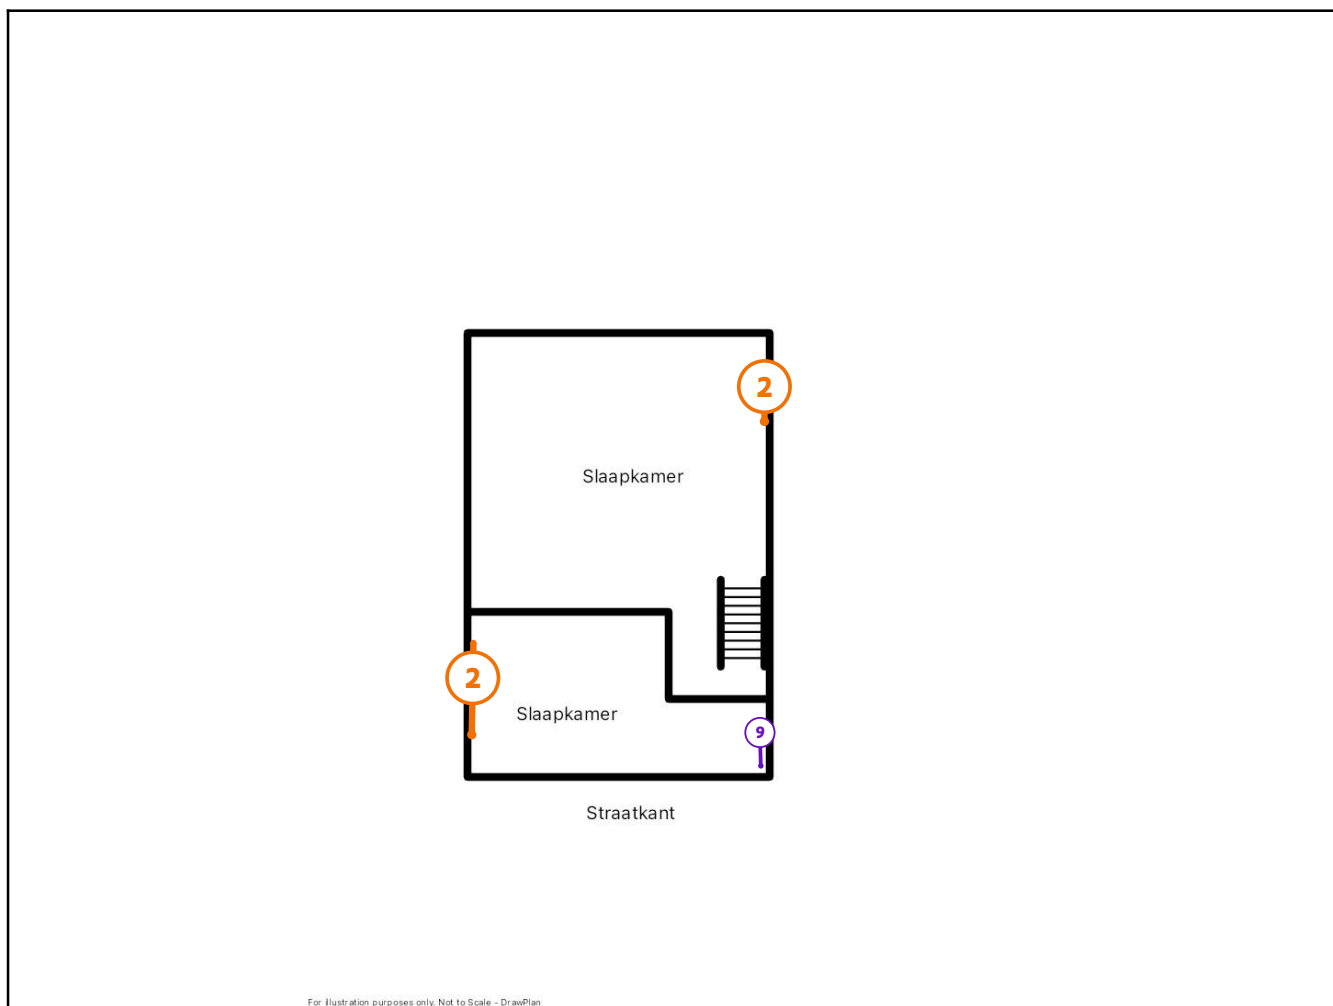
## Plan 1.12: Woning plan V+3 - varia

| Beschrijving | Type | Actie |
|---|---|---|
| 9. Geen asbestverdacht materiaal-centrale verwarming | Advies | - |

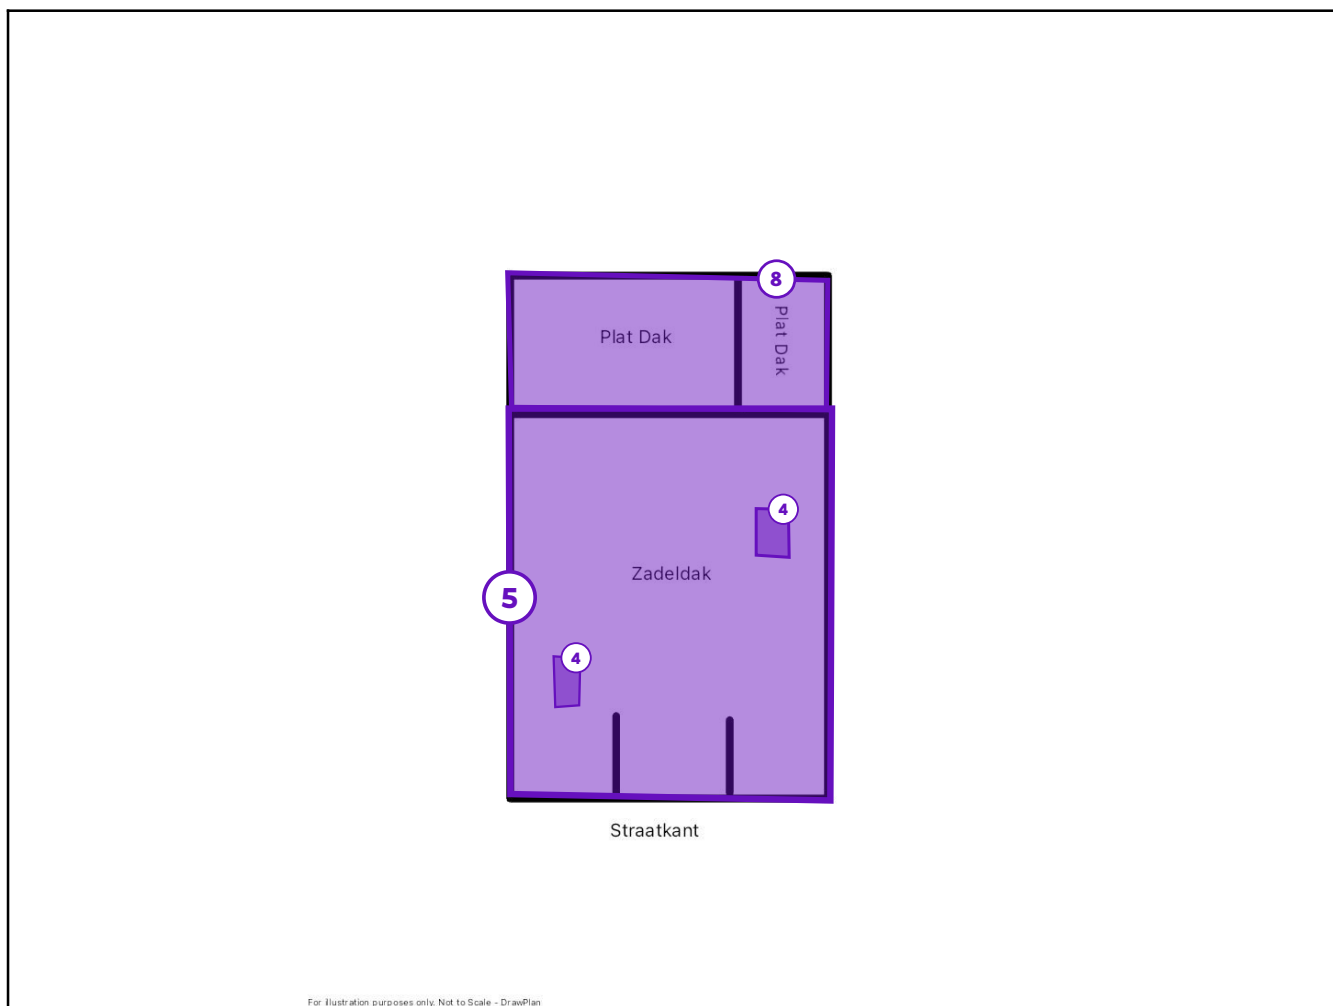
## Plan 1.13: Woning plan - dak

| Beschrijving | Type | Actie |
|---|---|---|
| 8. EPDM plat dak | Advies | - |
