# Asbestinventarisatetest

Ringlaan 37, 3630 Maasmechelen

Attestnummer : 20240517-000249.000

Uitgegeven op : 17.05.2024

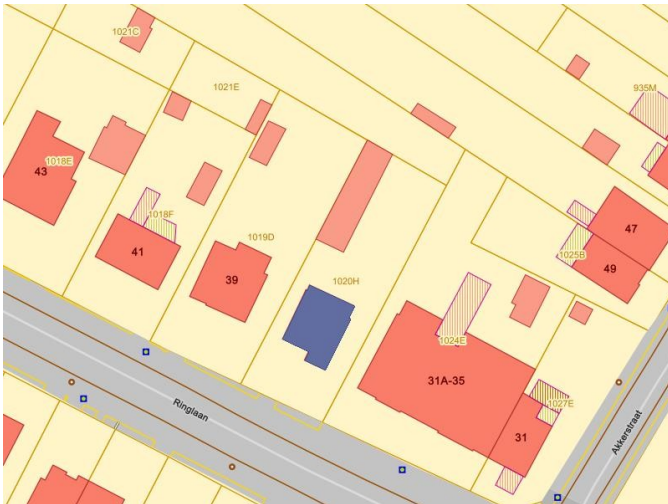
## Zone 1: Hoofdgebouw

Tijdens de inspectie vastgesteld:

### 6 Asbestmaterialen

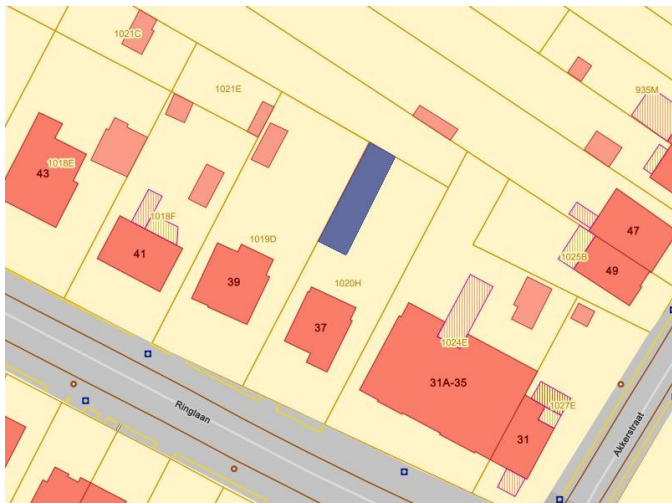
## Zone 2: Bijgebouw

Tijdens de inspectie vastgesteld:

- 0 Asbestmaterialen
- 0 Beperkingen
- 0 Uitsluitingen
- 0 Roerende goederen
- 0 Puin, steenslag, (water)bodem
- 0 Adviezen
- 1 Geen asbest**
