# Asbestinventarisatetest

Maaseikerbaan 17, 3960 Bree

Attestnummer : **20250324-000208.000**

Uitgegeven op : **24.03.2025**

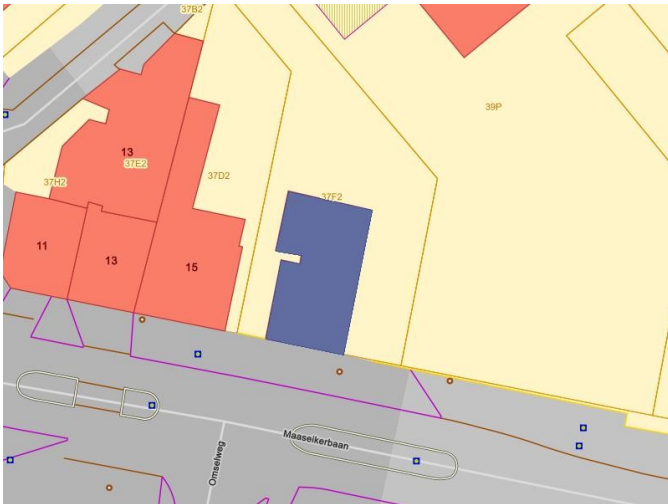
## Zone 1: Hoofdgebouw

- 0 Asbestmaterialen
- 0 Beperkingen
- 0 Uitsluitingen
- 0 Roerende goederen
- 0 Puin, steenslag, (water)bodem
- 5 Adviezen
- 1 Geen asbest

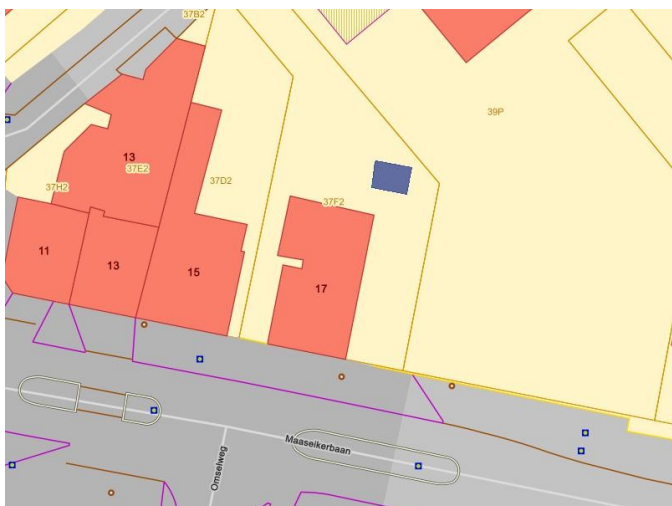
## Zone 2: Constructie

- 0 Asbestmaterialen
- 0 Beperkingen
- 0 Uitsluitingen
- 0 Roerende goederen
- 0 Puin, steenslag, (water)bodem
- 2 Adviezen**
- 0 Geen asbest
