# Asbestinventarisatetest

Rozenlaan 10, 8210 Zedelgem

Attestnummer : 20250315-000042.000

Uitgegeven op : 15.03.2025

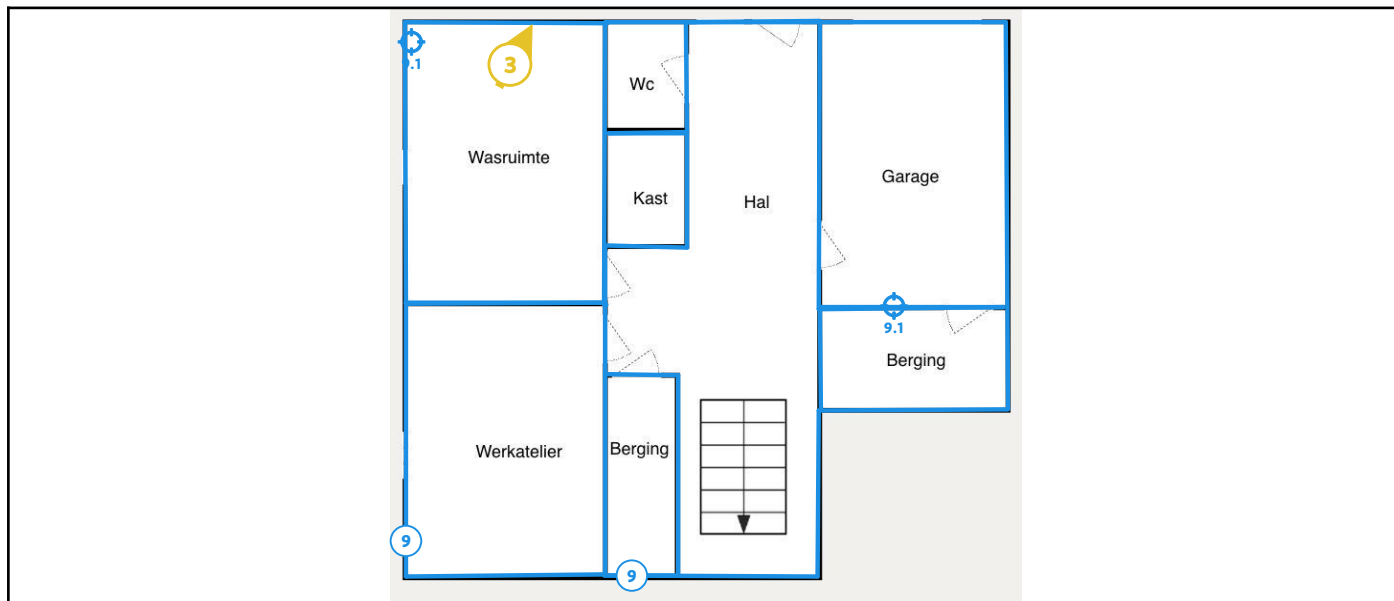
## Plan 1.1: Gvl.0: pleisterwerk muren, bakeliet

| Beschrijving | Type | Actie |
|---|---|---|
| 9.1 Code: 001 | Mengmonster | - |

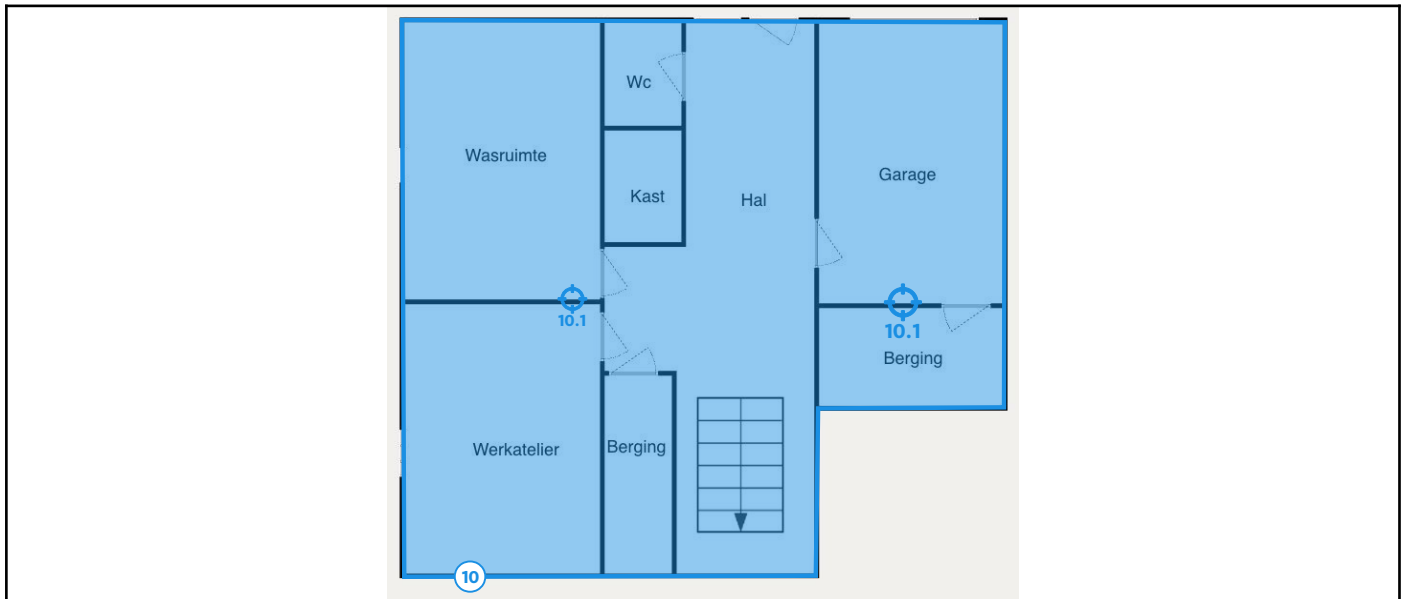
## Plan 1.2: Gvl.0: pleisterwerk plafonds

| Beschrijving | Type | Actie |
|---|---|---|
| 10.1 Code: 002 | Mengmonster | - |

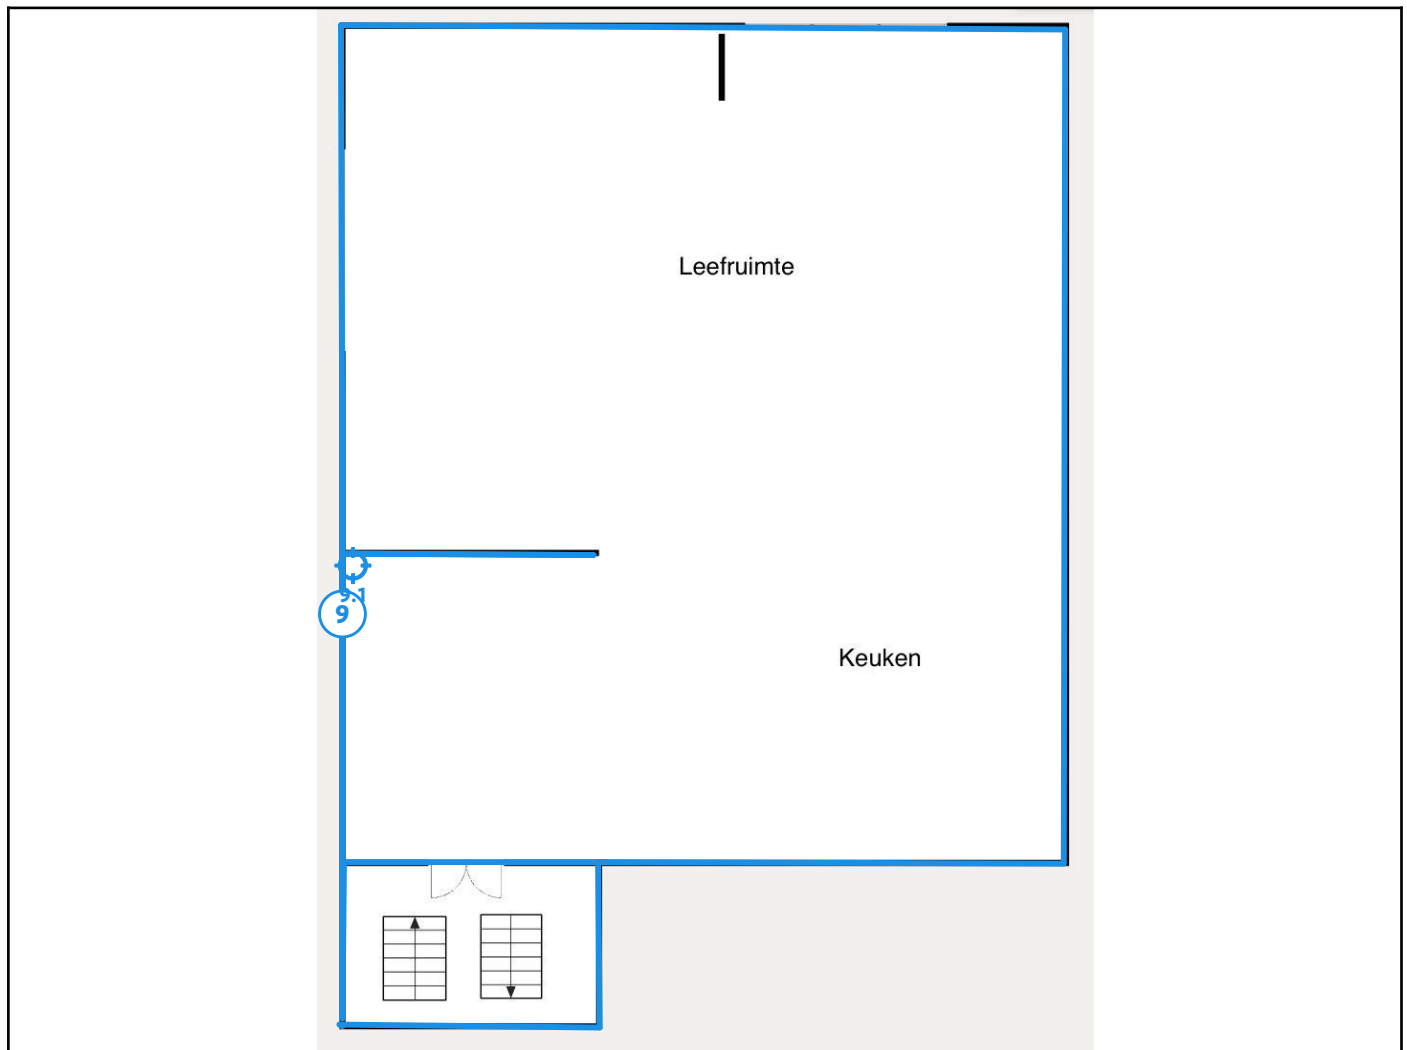
## Plan 1.3: Gvl+1/2: pleisterwerk muren

| Beschrijving | Type | Actie |
|---|---|---|
| 9.1 Code: 001 | Mengmonster | - |

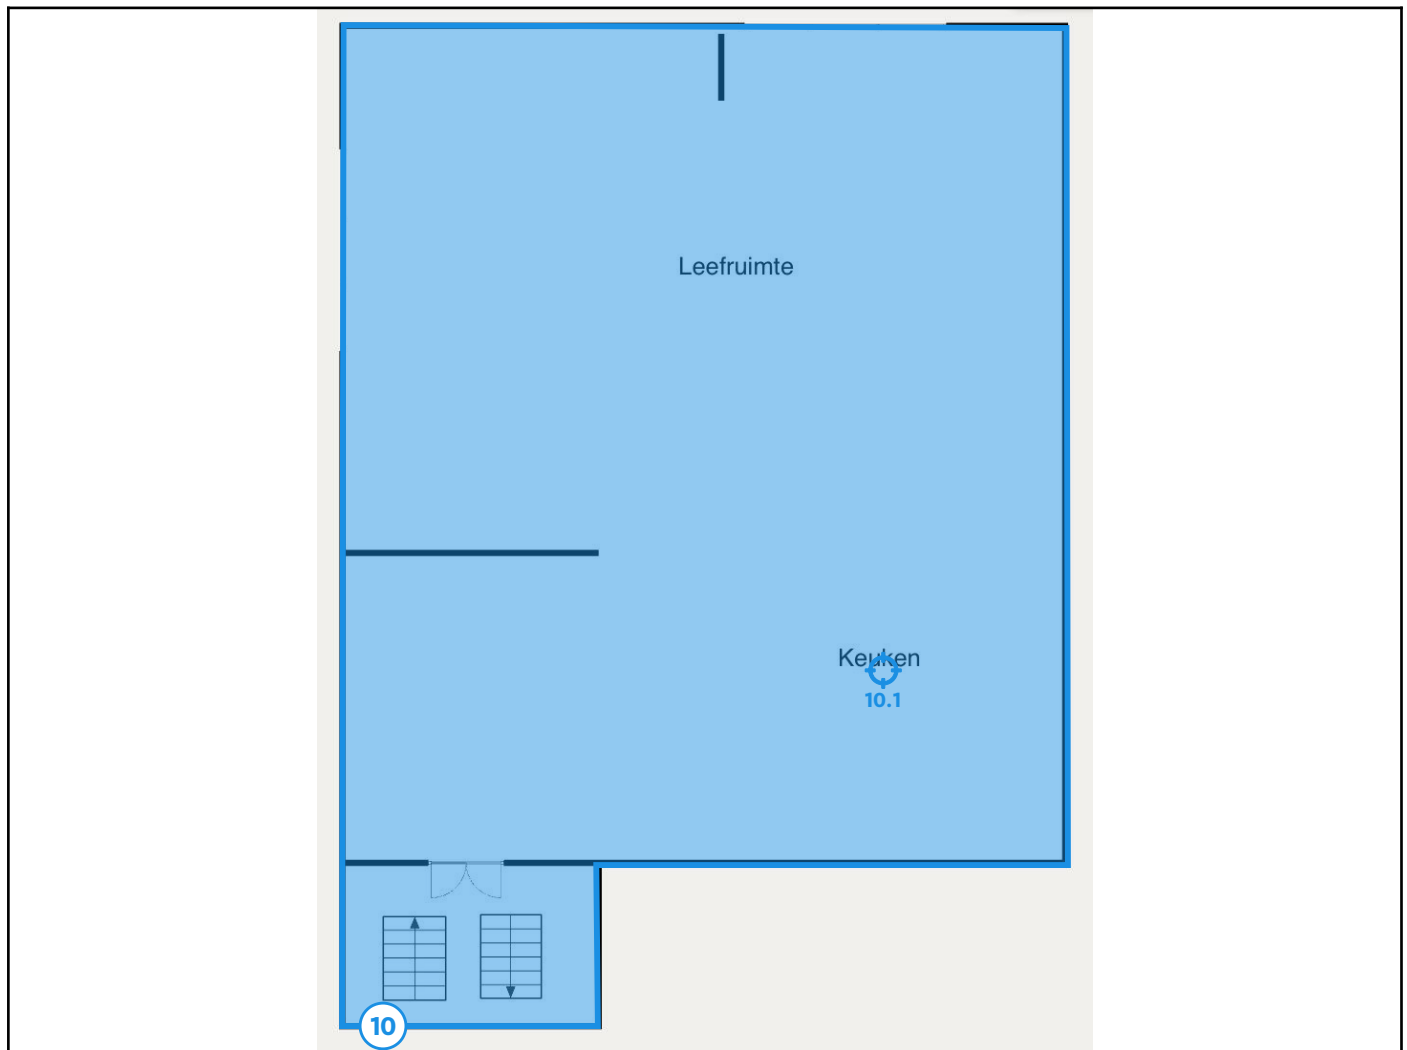
## Plan 1.4: Gvl.+1/2: pleisterwerk plafonds

| Beschrijving | Type | Actie |
|---|---|---|
| 10.1 Code: 002 | Mengmonster | - |

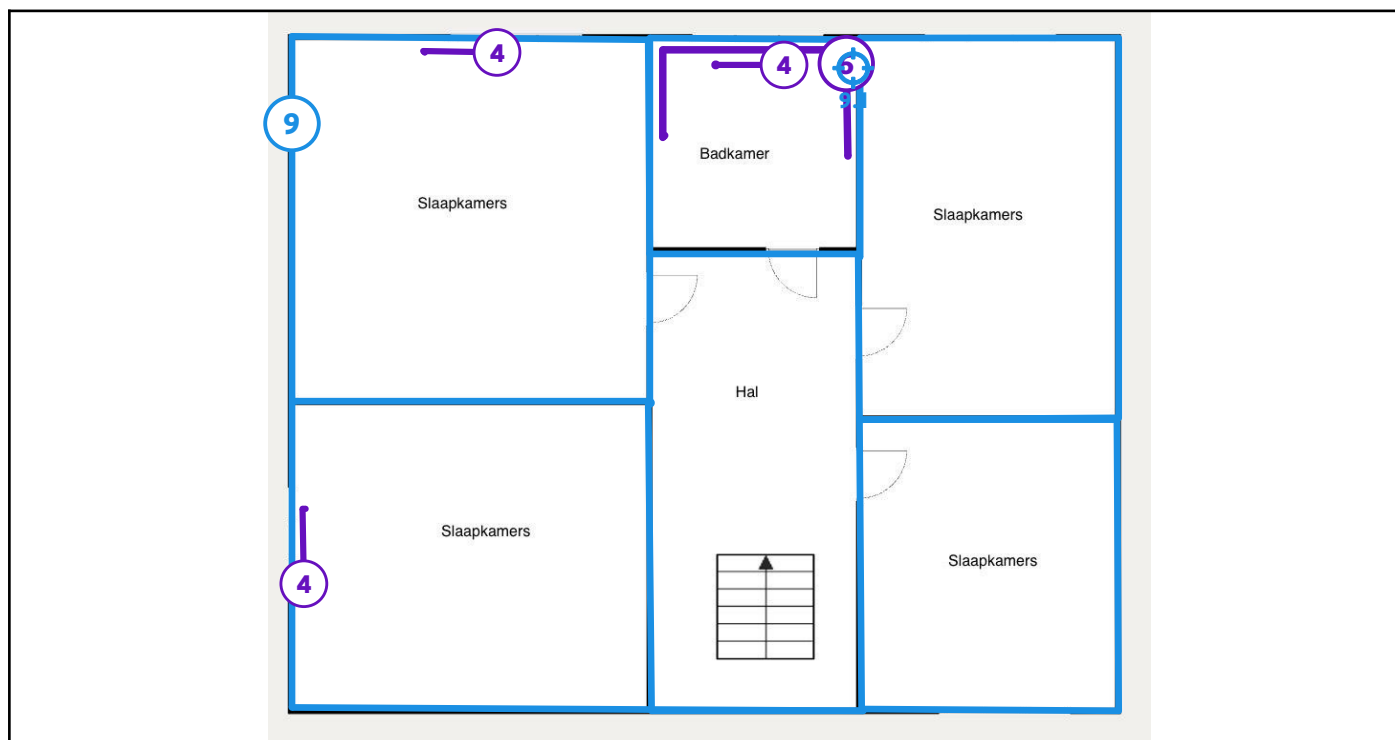
## Plan 1.5: Gvl.+1: pleisterwerk muren,lijm faience, radiator

| Beschrijving | Type | Actie |
|---|---|---|
| 9.1 Code: 001 | Mengmonster | - |

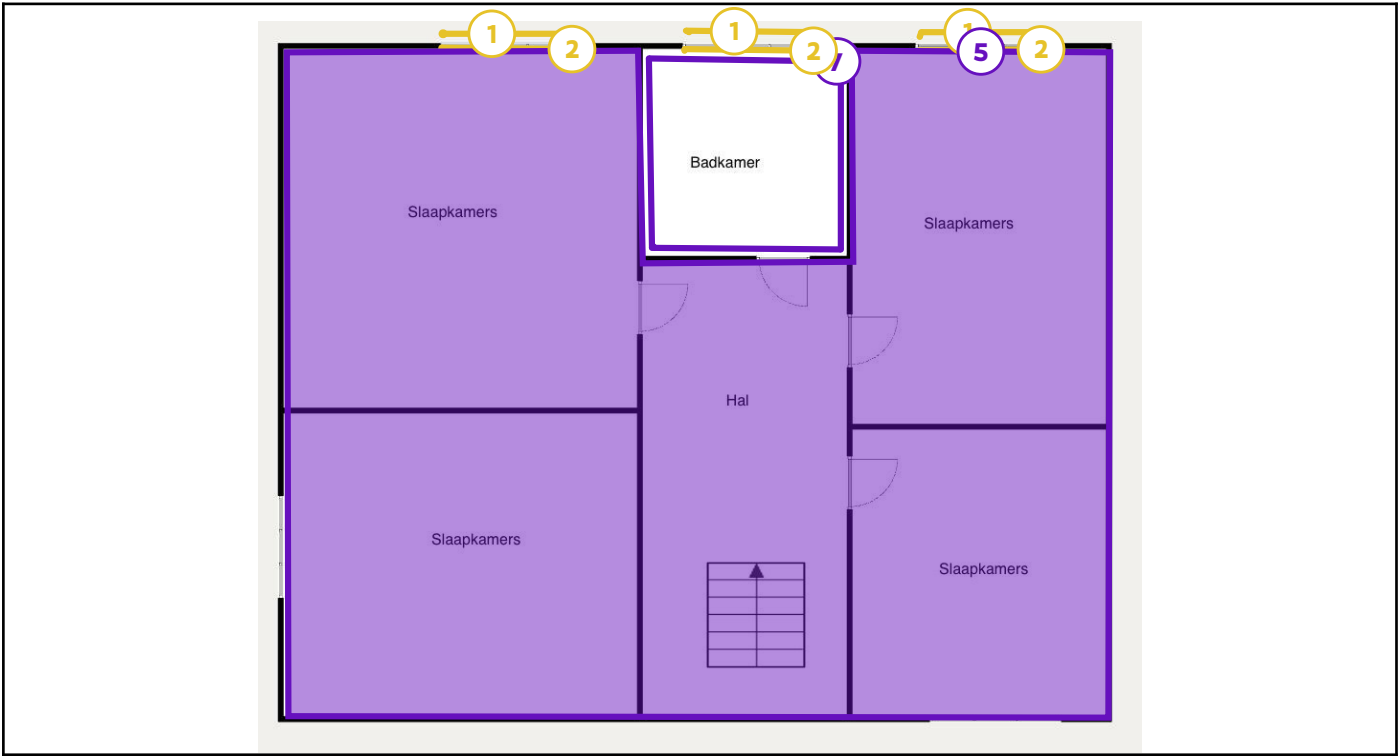
## Plan 1.6: Gvl.+1: vloer, lijm, radiator, glasal

| Beschrijving | Type | Actie |
|---|---|---|
| 7. Lijm achter plinten | Advies | - |

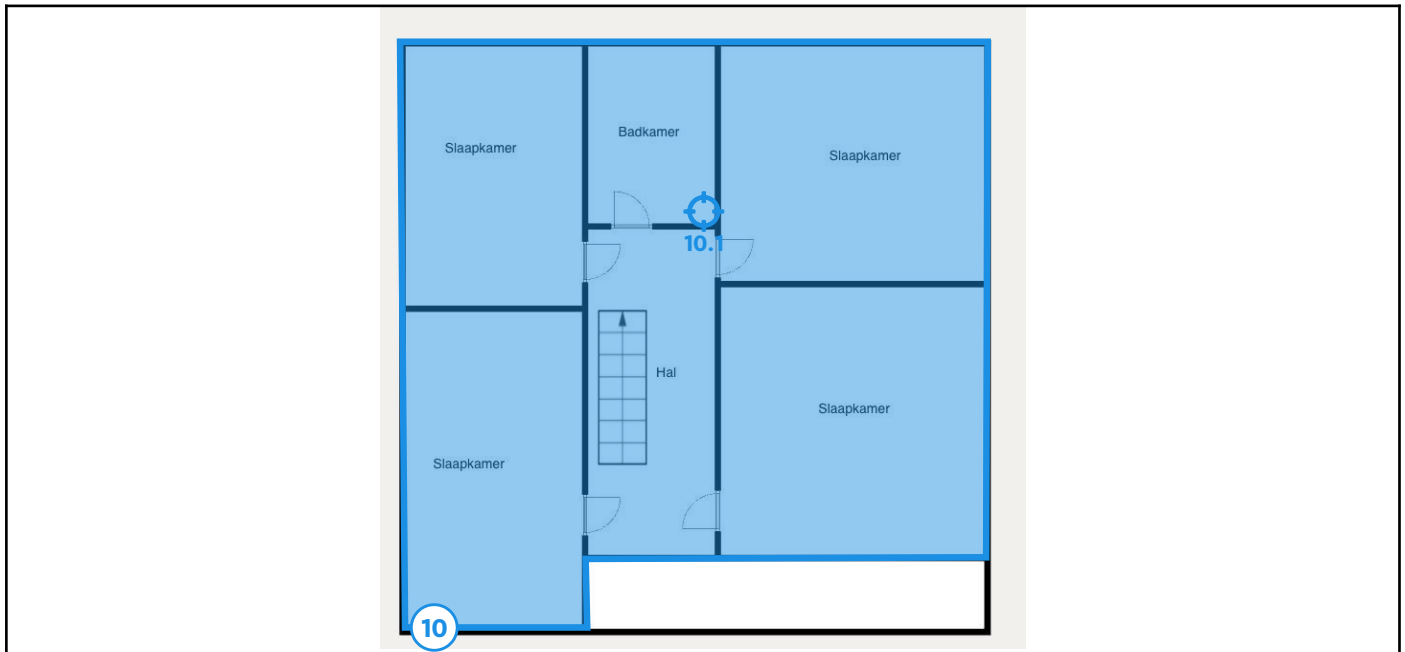
## Plan 1.7: Gvl.+1: pleister plafonds

| Beschrijving | Type | Actie |
|---|---|---|
| 10.1 Code: 002 | Mengmonster | - |
