Rapport de contrôle d'installations électriques à basse et à très basse tension

RÉF. 44/2025/109425/D01:1

DATE DU CONTRÔLE 22/07/2025 (11:22 - 12:10) AGENT VISITEUR Jean François Nibus
ADRESSE DU CONTRÔLE Avenue Edmond Leburton 119 - 4300 Waremmе TYPE DE CONTRÔLE Visite de contrôle vente ancienne installation (8.4.2.)

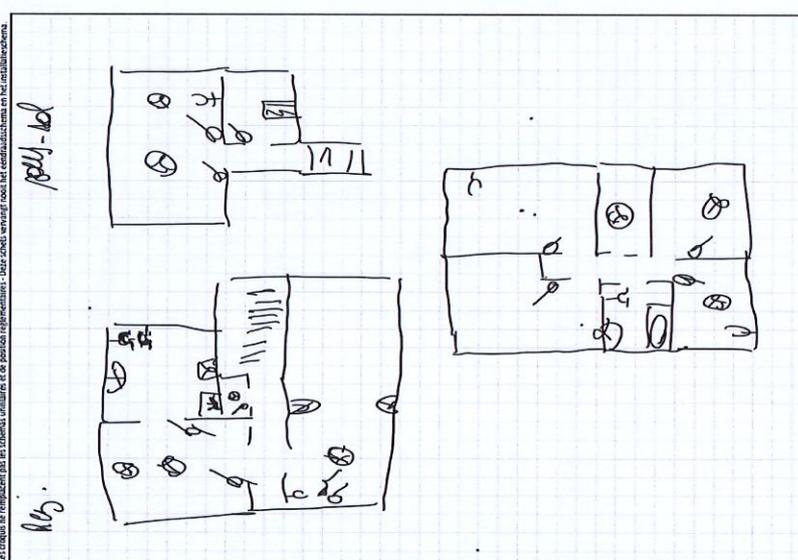
Croquis de position élémentaire et descriptif sommaire des tableaux

sur base de ce qui est visible et accessible lors du contrôle

Note : ces croquis ne remplacent pas les schémas unifilaires et de position réglementaires
