## Controlebezoek - Periodiek [Hfst 6.5]

Verslagnummer:  
33/03092025/50723/57016/1

Inspectie adres: Kauwstraat 104, 9550 Herzele  
(België)

Datum van de keuring: 03/09/2025

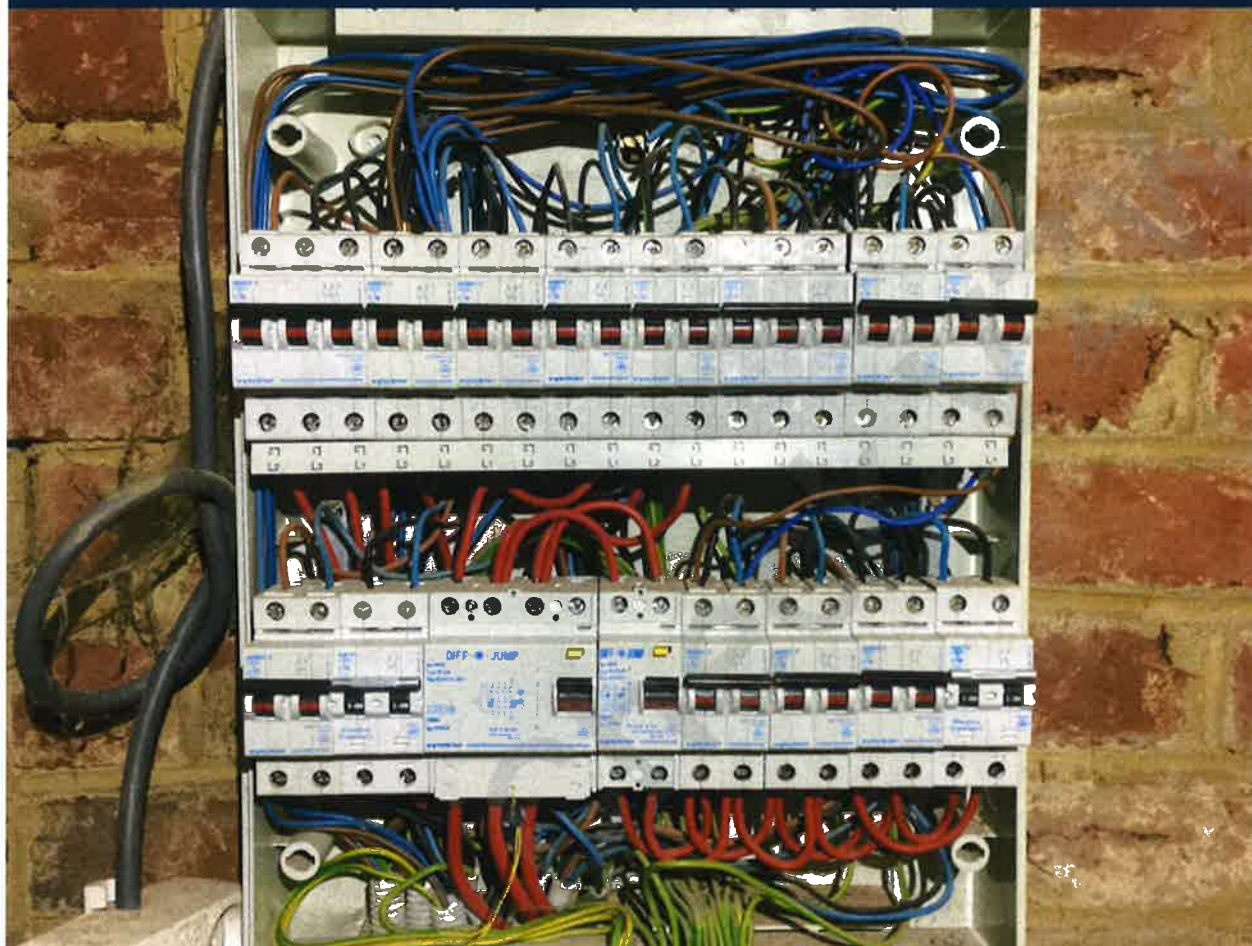
## Elektrisch bord

- Het verdeelbord is onvoldoende gemarkeerd. Individuele markering, voedingsspanning en/of gevarendriehoek ontbreken. - oAfd 3.1.3.3; Afd 9.4.1
- Het eendraadsschema en situatieplan komen niet overeen met de werkelijkheid. - Afd.3.1.2

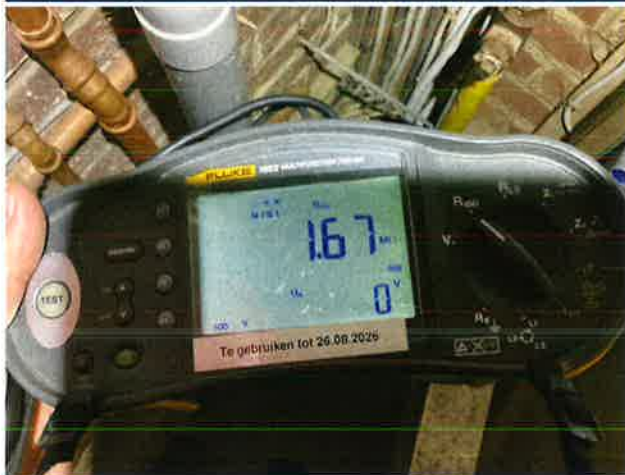
## Metingen

Minimale isolatieweerstand: 1,67 MΩ

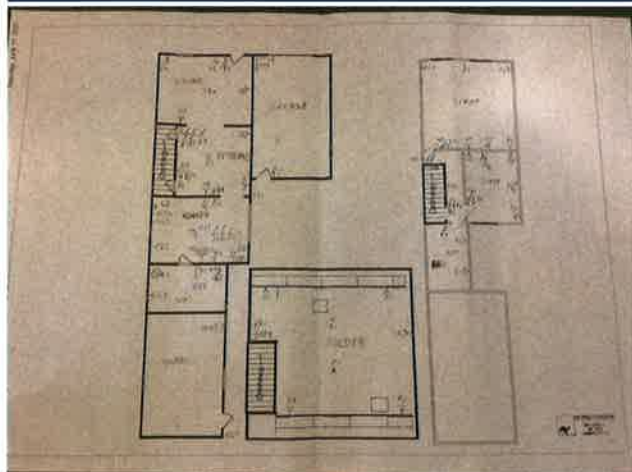
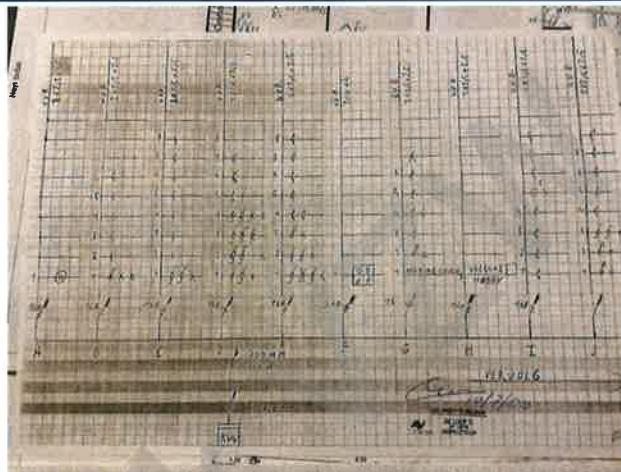
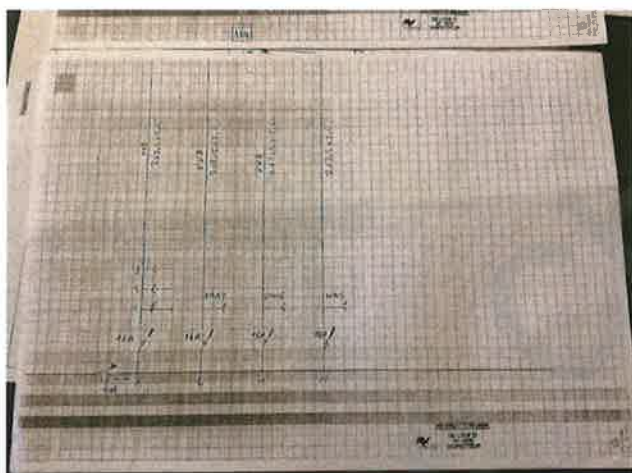
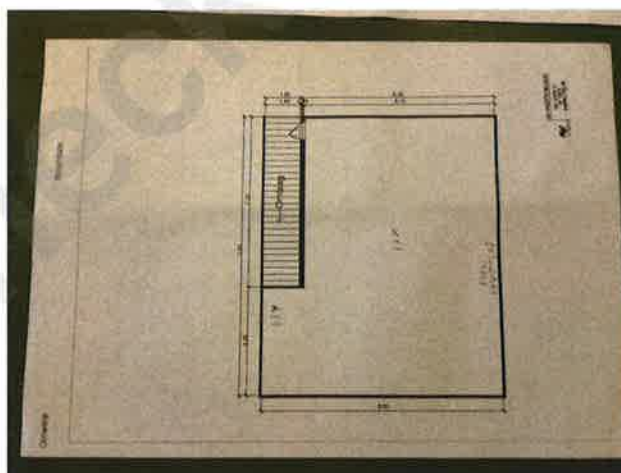
### Eendraadsschema en situatieplan

- Het ééndraadsschema en/of het situatieplan werden niet opgesteld met de correcte symbolen en notities. - Afd 2.13.; Afd 3.1.2
- Het eendraadsschema en situatieplan zijn niet conform. - oAfd 3.1.2.1; oAfd 3.1.2.3
