Rapport de contrôle d'installations électriques à basse et à très basse tension

DATE DU CONTRÔLE ADRESSE DU CONTRÔLE 07/08/2025 (12:20 - 13:30) Rue de Dampremy 75 - 6040 Charleroi

TYPE DE CONTRÔLE Visite de contrôle vente ancienne installetion (8.4.2.)

CONSUSION: NON CONFORME

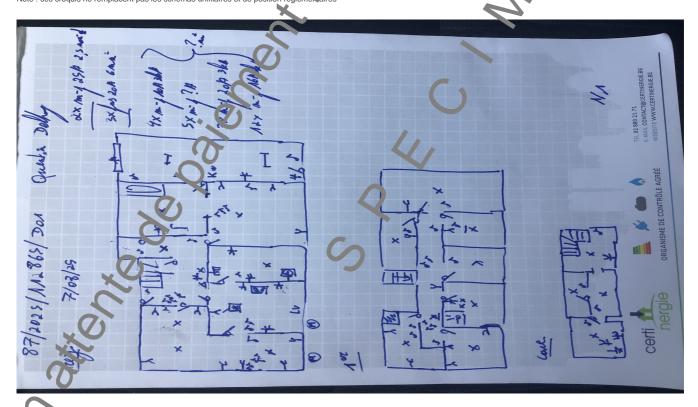
Croquis de position élémentaire et descriptif sommaire des tables

sur base de ce qui est visible et accessible lors du contrôle Note : ces croquis ne remplacent pas les schémas unifilaires et de position régleme, taires
