Rapport de contrôle d'installations électriques à basse et à très basse tension

RÉF. 06/2024/85966/D01:1

DATE DU CONTRÔLE 02/12/2024 (12:40 - 13:40) AGENT VISITEUR Julien Terorde
ADRESSE DU CONTRÔLE Rue des Trois Burettes 12 - 1435 Mont-Saint-Guibert TYPE DE CONTRÔLE Visite de contrôle vente ancienne installation (8.4.2.)

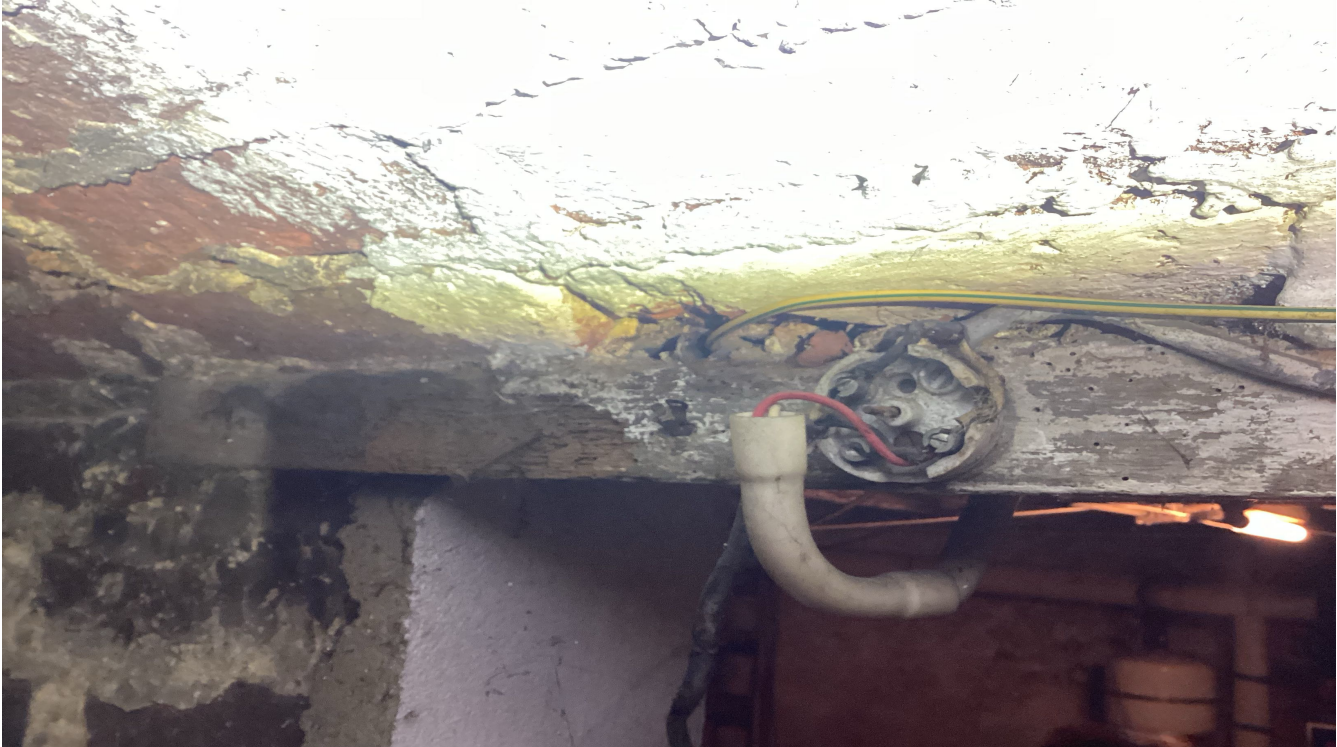
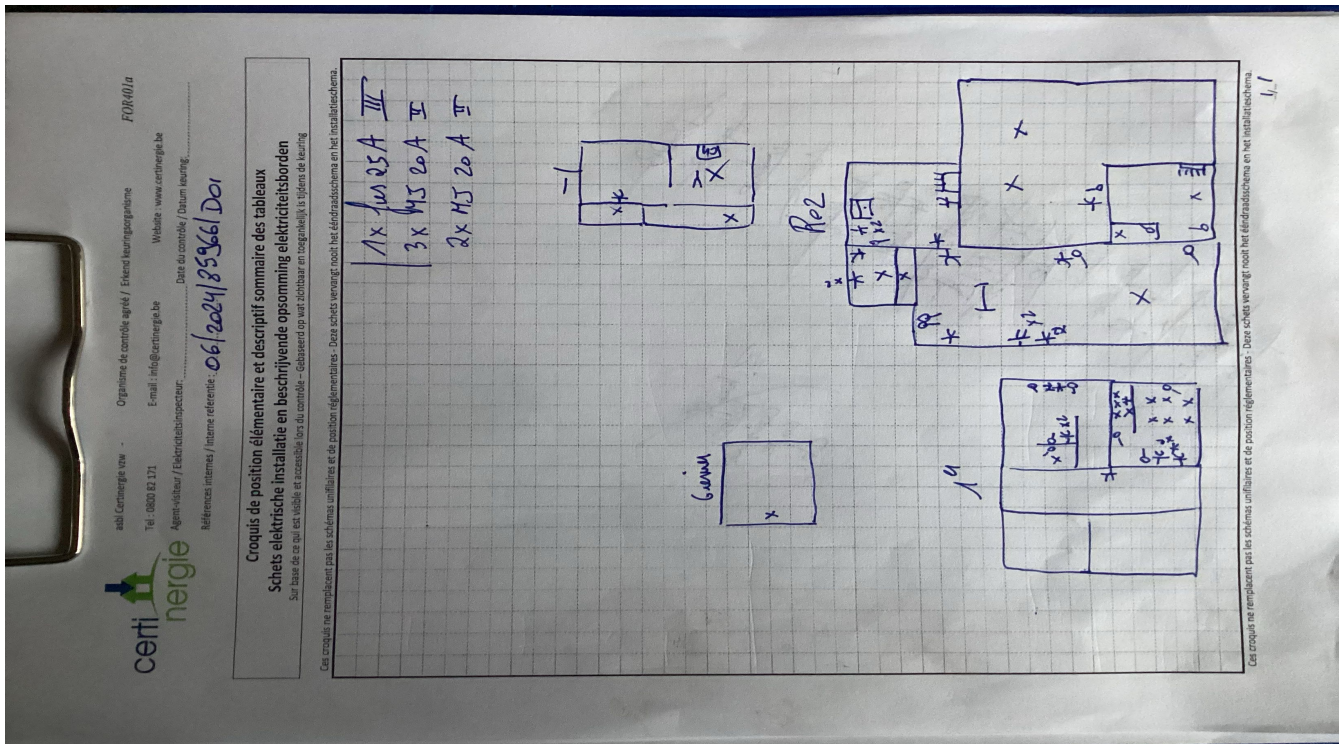
Croquis de position élémentaire et descriptif sommaire des tableaux

Description tableau(x) voir plan(s) dans annexe(s)

sur base de ce qui est visible et accessible lors du contrôle
 Note : ces croquis ne remplacent pas les schémas unifilaires et de position réglementaires
