**Keuringsverslag van een elektrische laagspanning- en zeer lage spanningsinstallatie**

**NIET CONFORM**

Straatnaam Bergenlaan  
Huisnummer 15  
Busnummer -  
Postcode 3360  
Gemeente Korbeek-Lo  
Land België

Controlebezoek van een huishoudelijke installatie volgens (KB 08/09/2019) - AREI Boek 1- 6.5. en 4.2.4.3.

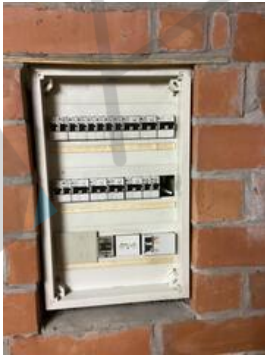
Afbeelding schakel- en verdeelbord:

- I3.08 Een demonteerbaar aansluitstuk (aardingsonderbreker) moet steeds gemakkelijk bereikbaar zijn. (Boek 1 Onderafdeling 5.1.5.1. en 5.4.3.5.)
- I5.10 De genaakbare, naakte onder spanning staande delen zijn onvoldoende afgeschermd. (Boek 1 Afdeling 5.1.4. en 4.2.2.3.)

- I5.11 Niet gebruikte invoeringen van het verdeelbord zijn niet correct of onvoldoende afgedicht. (Boek 1 Afdeling 5.1.4. en 4.2.2.3.)
- I6.04 Een differentieelstroombeschermingsinrichting met een gevoeligheid van 30mA is te plaatsen voor installaties van badkamer, wasmachine, vaatwas, droogkast en/of gelijkaardige toestellen. Deze dient ondergeschikt te zijn aan de hoofddifferentieelstroombeschermingsinrichting (Boek 1 Onderafdeling 7.1.4.3. en 4.2.4.3.)

- I8.07 Leidingen zijn te bevestigen met aangepaste bevestigingsmiddelen. (Boek 1 Onderafdeling 5.2.2. en 5.2.9.)
- I8.08 De geleiders van het type VOB moeten in daarvoor bestemde buizen, kabelgoten geïnstalleerd worden. (Boek 1 Onderafdeling 5.2.9.3. en 5.2.9.6.)
